## Rapport de mission de repérage des matériaux et produits contenant de l'amiante avant réalisation de travaux

12 SQUARE B PASCAL

77000 MELUN

RAPPORT N° :	13LBW0201	Laboratoire d'Analyses :	ITGA
Repérage réalisé le :	20/11/2017	Adresse laboratoire :	3 RUE ARMAND HERPIN LACROIX - CS 46537 35065 RENNES CEDEX
Accompagnateur :		Numéro d'accréditation :	1-5967
Par :	Olivier GUERIN	Organisme d'assurance professionnelle :	ALLIANZ
N° certificat :	17-881	Adresse assurance :	Direction Opérations Entreprises 5C Esplanade Charles de Gaulle 33081 BORDEAUX CEDEX
Date d'obtention :	17/02/2017	N° de contrat d'assurance :	55897385
Organisme certificateur	ABCDIA Certification 4 route de la Noue - 91190 GIF-SUR-YVETTE	Date de validité :	31/12/2017

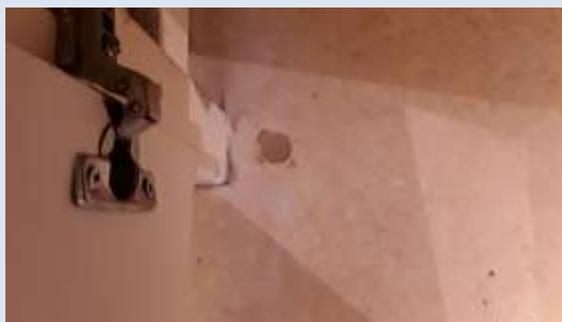
PRELEVEMENT : 13LBW0201P001			
NOM DU CLIENT	NUMERO DU DOSSIER		PIECE OU LOCAL
OPH77	13LBW0201 20/11/2017		Entrée
ELEMENT	DESCRIPTIF DU LABORATOIRE	DATE DE PRELEVEMENT	NOM DE L'OPERATEUR
Revêtement souple	Colle bitumineuse noire	20/11/2017	GUERIN Olivier
LOCALISATION		RESULTAT	
Sol		Fr1:Amiante détecté (Chrysotile)

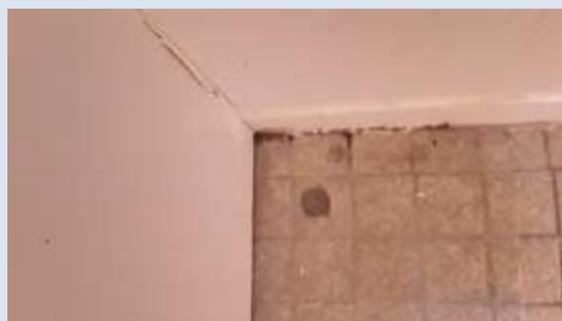
**PRELEVEMENT : 13LBW0201P003**

NOM DU CLIENT	NUMERO DU DOSSIER	PIECE OU LOCAL	
OPH77	13LBW0201 20/11/2017	Cuisine	
ELEMENT	DESCRIPTIF DU LABORATOIRE	DATE DE PRELEVEMENT	NOM DE L'OPERATEUR
Carrelage	Colle grise non séparable + matériau compact gris hétérogène + carrelage	20/11/2017	GUERIN Olivier
LOCALISATION		RESULTAT	
Sol		Amiante non détecté

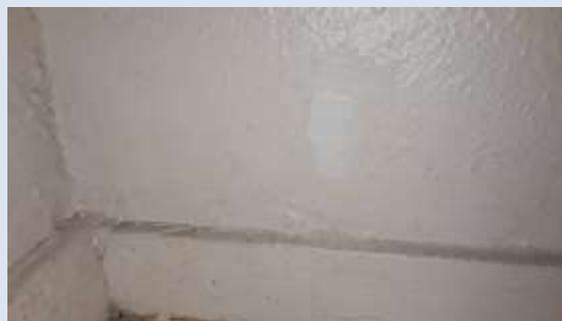
**PRELEVEMENT : 13LBW0201P004**

NOM DU CLIENT	NUMERO DU DOSSIER	PIECE OU LOCAL	
OPH77	13LBW0201 20/11/2017	Chambre 1	
ELEMENT	DESCRIPTIF DU LABORATOIRE	DATE DE PRELEVEMENT	NOM DE L'OPERATEUR
Enduit / Peinture béton	Matériau gris en faible quantité non séparable + enduit plâtreux blanc en vrac + peintures multiples non séparable	20/11/2017	GUERIN Olivier
LOCALISATION		RESULTAT	
Mur A		Amiante non détecté

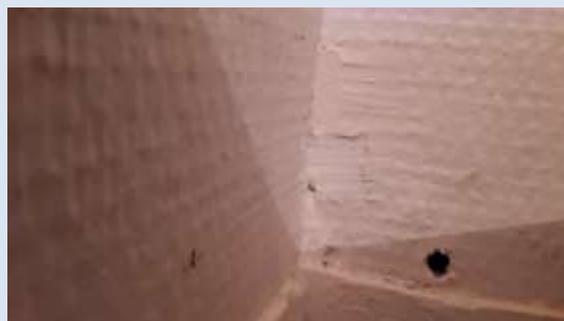
PRELEVEMENT : 13LBW0201P005			
NOM DU CLIENT	NUMERO DU DOSSIER		PIECE OU LOCAL
OPH77	13LBW0201 20/11/2017		Cuisine
ELEMENT	DESCRIPTIF DU LABORATOIRE	DATE DE PRELEVEMENT	NOM DE L'OPERATEUR
Enduit / Calicot	Enduit plâtreux blanc + carton non séparable + peintures multiples non séparable + toile fibreuse blanche non séparable	20/11/2017	GUERIN Olivier
LOCALISATION		RESULTAT	
Mur D		Amiante détecté (Chrysotile)

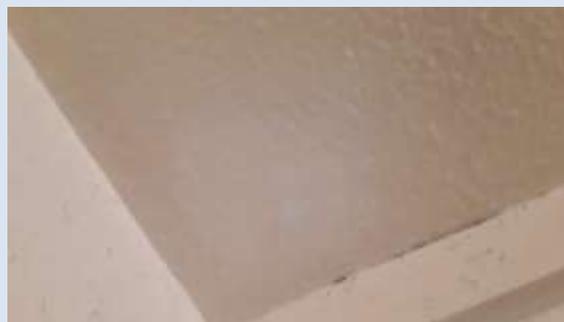
PRELEVEMENT : 13LBW0201P006			
NOM DU CLIENT	NUMERO DU DOSSIER		PIECE OU LOCAL
OPH77	13LBW0201 20/11/2017		Cuisine
ELEMENT	DESCRIPTIF DU LABORATOIRE	DATE DE PRELEVEMENT	NOM DE L'OPERATEUR
Enduit / Peinture béton	Matériau gris en faible quantité non séparable + enduit plâtreux blanc en vrac + peintures multiples non séparable	20/11/2017	GUERIN Olivier
LOCALISATION		RESULTAT	
Plafond		Amiante détecté (Chrysotile)

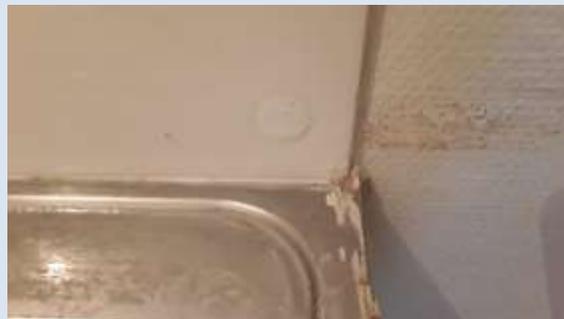
PRELEVEMENT : 13LBW0201P007

NOM DU CLIENT	NUMERO DU DOSSIER	PIECE OU LOCAL	
OPH77	13LBW0201 20/11/2017	Cuisine	
ELEMENT	DESCRIPTIF DU LABORATOIRE	DATE DE PRELEVEMENT	NOM DE L'OPERATEUR
Faïence 1	Colle beige + peinture + carrelage	20/11/2017	GUERIN Olivier
LOCALISATION		RESULTAT	
Mur A		Amiante non détecté

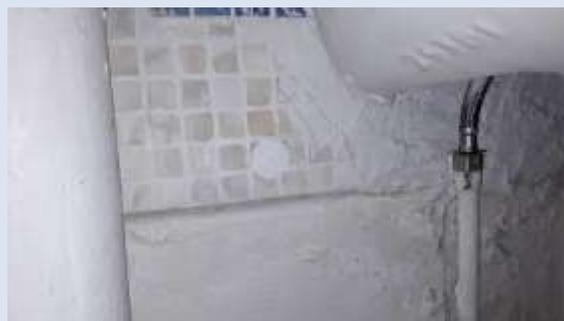
PRELEVEMENT : 13LBW0201P008

NOM DU CLIENT	NUMERO DU DOSSIER	PIECE OU LOCAL	
OPH77	13LBW0201 20/11/2017	Salle d'eau	
ELEMENT	DESCRIPTIF DU LABORATOIRE	DATE DE PRELEVEMENT	NOM DE L'OPERATEUR
Faïence 1	Colle beige + couche plâtreuse blanche + peinture non séparable + carrelage	20/11/2017	GUERIN Olivier
LOCALISATION		RESULTAT	
Mur C		Amiante non détecté

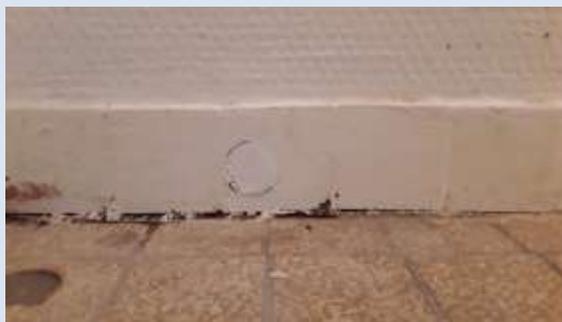
PRELEVEMENT : 13LBW0201P009			
NOM DU CLIENT	NUMERO DU DOSSIER		PIECE OU LOCAL
OPH77	13LBW0201 20/11/2017		Cuisine
ELEMENT	DESCRIPTIF DU LABORATOIRE	DATE DE PRELEVEMENT	NOM DE L'OPERATEUR
Plinthes	Colle grise + peinture non séparable + carrelage + matériau compact gris hétérogène	20/11/2017	GUERIN Olivier
LOCALISATION		RESULTAT	
Mur A		Amiante non détecté

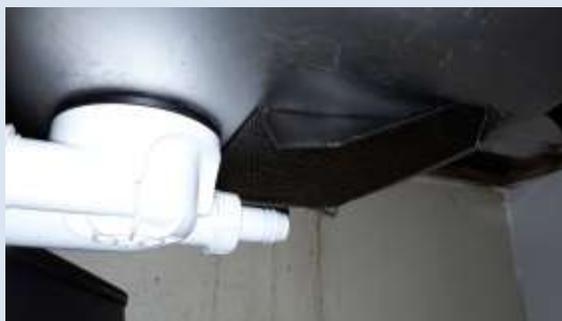
PRELEVEMENT : 13LBW0201P010			
NOM DU CLIENT	NUMERO DU DOSSIER		PIECE OU LOCAL
OPH77	13LBW0201 20/11/2017		Cuisine
ELEMENT	DESCRIPTIF DU LABORATOIRE	DATE DE PRELEVEMENT	NOM DE L'OPERATEUR
Revêtement bitumineux	Tampon bitumineux noir	20/11/2017	GUERIN Olivier
LOCALISATION		RESULTAT	
Sous évier		Amiante non détecté
