Rapport de mission de repérage des matériaux et produits contenant de l'amiante avant réalisation de travaux

12 SQUARE B. PASCAL

LOGEMENT 13LBW0301
77000 MELUN

RAPPORT N° :	13LBW0301	Laboratoire d'Analyses :	ITGA
Repérage réalisé le :	12/02/2019	Adresse laboratoire :	3 RUE ARMAND HERPIN LACROIX - CS 46537 35065 RENNES CEDEX
Accompagnateur :		Numéro d'accréditation :	1-5967
Par :	Mickaël JULIEN	Organisme d'assurance professionnelle :	AXA France
N° certificat :	CPDI 4129	Adresse assurance :	313 Terrasses de l'Arche 92727 NANTERRE CEDEX
Date d'obtention :	01/01/2017	N° de contrat d'assurance :	10158549604
Organisme certificateur	I.CERT Parc Edonia - Bâtiment G - Rue de la Terre Victoria - 35760 SAINT-GREGOIRE	Date de validité :	31/12/2019

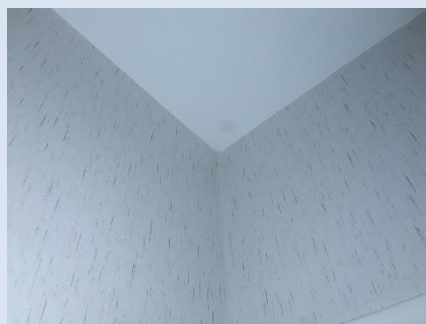
EMPLACEMENT

PRELEVEMENT : 13LBW0301P001			
NOM DU CLIENT	NUMERO DU DOSSIER		PIECE OU LOCAL
OPH77	13LBW0301 12/02/2019		Chambre 1 (R+3)
ELEMENT	DESCRIPTIF DU LABORATOIRE	DATE DE PRELEVEMENT	NOM DE L'OPERATEUR
Enduit béton	Enduit plâtreux blanc + peintures multiples non séparable	12/02/2019	JULIEN Mickaël
LOCALISATION		RESULTAT	
Plafond		Amiante détecté (Chrysotile)

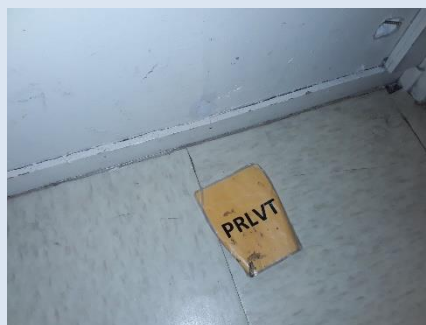
EMPLACEMENT

PRELEVEMENT : 13LBW0301P002			
NOM DU CLIENT	NUMERO DU DOSSIER		PIECE OU LOCAL
OPH77	13LBW0301 12/02/2019		Débarras (R+3)
ELEMENT	DESCRIPTIF DU LABORATOIRE	DATE DE PRELEVEMENT	NOM DE L'OPERATEUR
Enduit / Peinture plaque de plâtre	Enduit plâtreux blanc + peintures multiples non séparable + carton non séparable + papier non séparable	12/02/2019	JULIEN Mickaël
LOCALISATION		RESULTAT	
Mur C		Amiante détecté (Chrysotile)

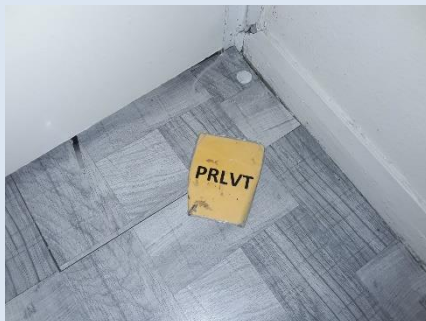
EMPLACEMENT

NOM DU CLIENT	NUMERO DU DOSSIER	PIECE OU LOCAL	
OPH77	13LBW0301 12/02/2019	Séjour (R+3)	
ELEMENT	DESCRIPTIF DU LABORATOIRE	DATE DE PRELEVEMENT	NOM DE L'OPERATEUR
Dalle de sol	Matériau compact gris hétérogène	12/02/2019	JULIEN Mickaël
LOCALISATION		RESULTAT	
Sol		Fr4:Amiante non détecté

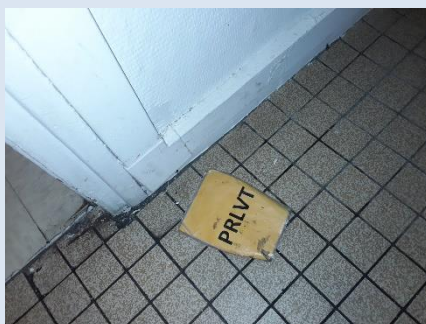
EMPLACEMENT

NOM DU CLIENT	NUMERO DU DOSSIER	PIECE OU LOCAL	
OPH77	13LBW0301 12/02/2019	Cuisine (R+3)	
ELEMENT	DESCRIPTIF DU LABORATOIRE	DATE DE PRELEVEMENT	NOM DE L'OPERATEUR
Enduit / Peinture plaque de plâtre	Enduit plâtreux blanc + peintures multiples non séparable + carton non séparable + toile fibreuse blanche non séparable	12/02/2019	JULIEN Mickaël
LOCALISATION		RESULTAT	
Mur D		Amiante détecté (Chrysotile)

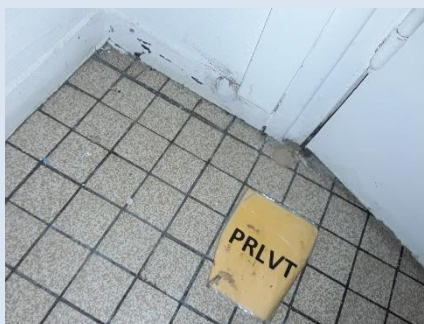
EMPLACEMENT

PRELEVEMENT : 13LBW0301P011			
NOM DU CLIENT	NUMERO DU DOSSIER	PIECE OU LOCAL	
OPH77	13LBW0301 12/02/2019	Cuisine (R+3)	
ELEMENT	DESCRIPTIF DU LABORATOIRE	DATE DE PRELEVEMENT	NOM DE L'OPERATEUR
Colle plinthe	Colle grise + couche plâtreuse blanche avec couche cartonnée non séparable + peinture non séparable	12/02/2019	JULIEN Mickaël
LOCALISATION		RESULTAT	
Mur D		Fr1:Amiante détecté (Chrysotile)

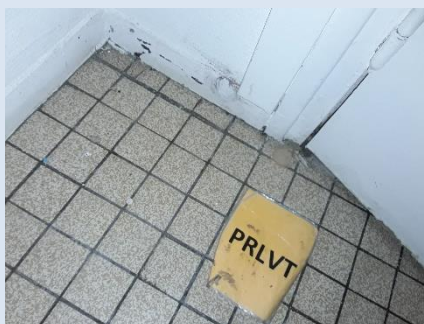
EMPLACEMENT

PRELEVEMENT : 13LBW0301P011			
NOM DU CLIENT	NUMERO DU DOSSIER	PIECE OU LOCAL	
OPH77	13LBW0301 12/02/2019	Cuisine (R+3)	
ELEMENT	DESCRIPTIF DU LABORATOIRE	DATE DE PRELEVEMENT	NOM DE L'OPERATEUR
Colle plinthe	Carrelage	12/02/2019	JULIEN Mickaël
LOCALISATION		RESULTAT	
Mur D		Fr2:Amiante non détecté

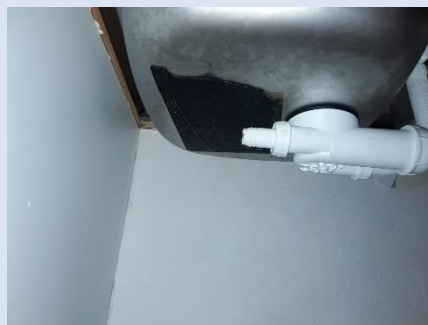
EMPLACEMENT

PRELEVEMENT : 13LBW0301P013			
NOM DU CLIENT	NUMERO DU DOSSIER	PIECE OU LOCAL	
OPH77	13LBW0301 12/02/2019	Cuisine (R+3)	
ELEMENT	DESCRIPTIF DU LABORATOIRE	DATE DE PRELEVEMENT	NOM DE L'OPERATEUR
Revêtement bitumineux	Tampon bitumineux noir	12/02/2019	JULIEN Mickaël
LOCALISATION		RESULTAT	
Sous évier		Amiante non détecté
