Rapport de mission de repérage des matériaux et produits contenant de l'amiante avant réalisation de travaux

12 SQUARE B PASCAL LGT 2

77000 MELUN

RAPPORT N° :	13LBW0302	Laboratoire d'Analyses :	ITGA
Repérage réalisé le :	08/01/2018	Adresse laboratoire :	3 RUE ARMAND HERPIN LACROIX - CS 46537 35065 RENNES CEDEX
Accompagnateur :		Numéro d'accréditation :	1-5967
Par :	Mickaël JULIEN	Organisme d'assurance professionnelle :	ALLIANZ
N° certificat :	CPDI 4129	Adresse assurance :	Direction Opérations Entreprises 5C Esplanade Charles de Gaulle 33081 BORDEAUX CEDEX
Date d'obtention :	01/01/2017	N° de contrat d'assurance :	55897385
Organisme certificateur	I.CERT Parc Edonia - Bâtiment G - Rue de la Terre Victoria - 35760 SAINT-GREGOIRE	Date de validité :	31/12/2017

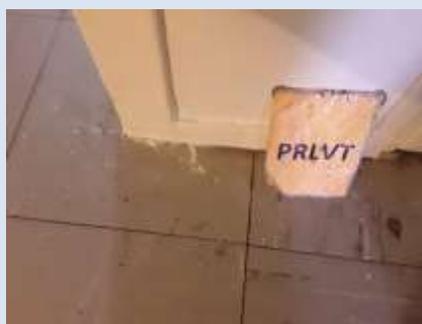
PRELEVEMENT : 13LBW0302P001			
NOM DU CLIENT	NUMERO DU DOSSIER		PIECE OU LOCAL
OPH77	13LBW0302 08/01/2018		Couloir
ELEMENT	DESCRIPTIF DU LABORATOIRE	DATE DE PRELEVEMENT	NOM DE L'OPERATEUR
Enduit plaque de plâtre	Enduit plâtreux blanc en vrac + peintures multiples non séparable + carton non séparable + toile fibreuse blanche non séparable	08/01/2018	JULIEN Mickaël
LOCALISATION		RESULTAT	
Mur G		Amiante détecté (Chrysotile)

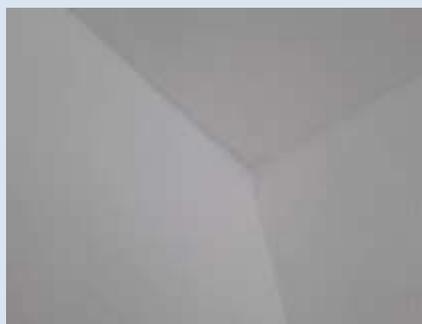
PRELEVEMENT : 13LBW0302P002			
NOM DU CLIENT	NUMERO DU DOSSIER		PIECE OU LOCAL
OPH77	13LBW0302 08/01/2018		Chambre 4
ELEMENT	DESCRIPTIF DU LABORATOIRE	DATE DE PRELEVEMENT	NOM DE L'OPERATEUR
Enduit béton	Enduit plâtreux blanc en vrac non séparable + peintures multiples non séparable	08/01/2018	JULIEN Mickaël
LOCALISATION		RESULTAT	
Plafond		Amiante non détecté

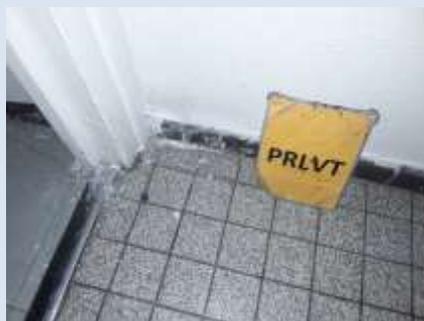
PRELEVEMENT : 13LBW0302P004

NOM DU CLIENT	NUMERO DU DOSSIER	PIECE OU LOCAL	
OPH77	13LBW0302 08/01/2018	Salle de bains	
ELEMENT	DESCRIPTIF DU LABORATOIRE	DATE DE PRELEVEMENT	NOM DE L'OPERATEUR
Enduit / Peinture plaque de plâtre	Enduit plâtreux blanc en vrac + peintures multiples non séparable + carton non séparable + toile fibreuse blanche non séparable	08/01/2018	JULIEN Mickaël
LOCALISATION		RESULTAT	
Mur A		Amiante non détecté

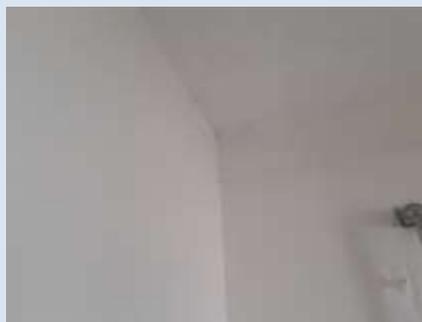
PRELEVEMENT : 13LBW0302P005			
NOM DU CLIENT	NUMERO DU DOSSIER	PIECE OU LOCAL	
OPH77	13LBW0302 08/01/2018	Salle de bains	
ELEMENT	DESCRIPTIF DU LABORATOIRE	DATE DE PRELEVEMENT	NOM DE L'OPERATEUR
Enduit béton	Enduit plâtreux blanc en vrac + peinture non séparable	08/01/2018	JULIEN Mickaël
LOCALISATION		RESULTAT	
Plafond		Amiante non détecté

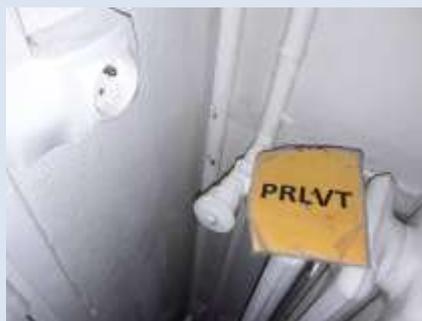
PRELEVEMENT : 13LBW0302P006			
NOM DU CLIENT	NUMERO DU DOSSIER	PIECE OU LOCAL	
OPH77	13LBW0302 08/01/2018	Salle de bains	
ELEMENT	DESCRIPTIF DU LABORATOIRE	DATE DE PRELEVEMENT	NOM DE L'OPERATEUR
Peinture	Peintures multiples en vrac	08/01/2018	JULIEN Mickaël
LOCALISATION		RESULTAT	
Réseaux de distribution		Amiante non détecté

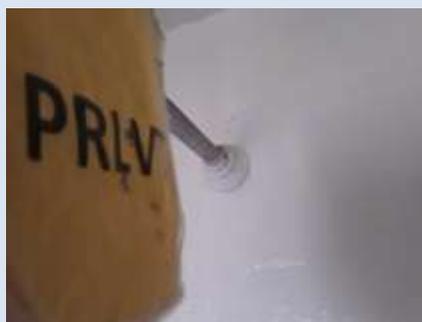
PRELEVEMENT : 13LBW0302P007

NOM DU CLIENT	NUMERO DU DOSSIER	PIECE OU LOCAL	
OPH77	13LBW0302 08/01/2018	Salle de bains	
ELEMENT	DESCRIPTIF DU LABORATOIRE	DATE DE PRELEVEMENT	NOM DE L'OPERATEUR
Faïence 1	Colle beige non séparable + peinture en faible quantité non séparable + couche plâtreuse blanche + matériau compact gris non séparable + carrelage	08/01/2018	JULIEN Mickaël
LOCALISATION		RESULTAT	
Mur B		Amiante non détecté

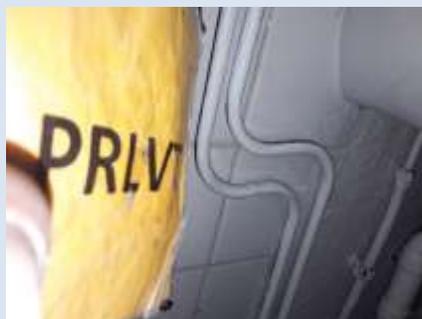
PRELEVEMENT : 13LBW0302P008

NOM DU CLIENT	NUMERO DU DOSSIER	PIECE OU LOCAL	
OPH77	13LBW0302 08/01/2018	Salle de bains	
ELEMENT	DESCRIPTIF DU LABORATOIRE	DATE DE PRELEVEMENT	NOM DE L'OPERATEUR
Faïence 2	Colle beige + matériau gris en faible quantité en vrac hétérogène non séparable + carrelage	08/01/2018	JULIEN Mickaël
LOCALISATION		RESULTAT	
Mur C		Amiante non détecté

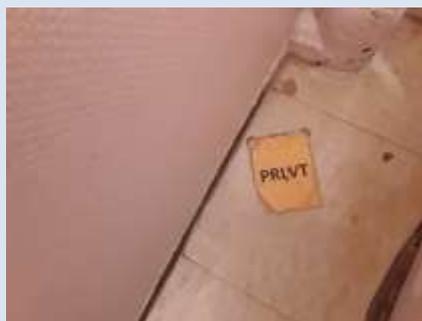
PRELEVEMENT : 13LBW0302P009			
NOM DU CLIENT	NUMERO DU DOSSIER	PIECE OU LOCAL	
OPH77	13LBW0302 08/01/2018	WC	
ELEMENT	DESCRIPTIF DU LABORATOIRE	DATE DE PRELEVEMENT	NOM DE L'OPERATEUR
Dalle de sol	Revêtement souple beige + colle polymère jaune non séparable + colle grise non séparable + matériau gris en vrac hétérogène + carrelage	08/01/2018	JULIEN Mickaël
LOCALISATION		RESULTAT	
Sol		Amiante non détecté

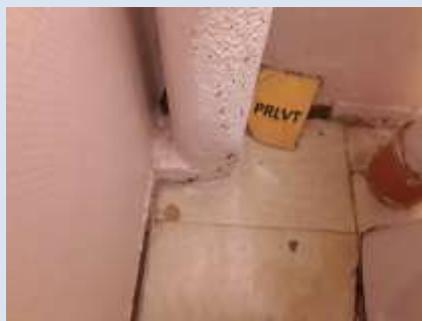
PRELEVEMENT : 13LBW0302P010			
NOM DU CLIENT	NUMERO DU DOSSIER	PIECE OU LOCAL	
OPH77	13LBW0302 08/01/2018	WC	
ELEMENT	DESCRIPTIF DU LABORATOIRE	DATE DE PRELEVEMENT	NOM DE L'OPERATEUR
Plinthes	Colle grise en vrac + colle polymère jaune non séparable + peinture non séparable + carrelage	08/01/2018	JULIEN Mickaël
LOCALISATION		RESULTAT	
Mur C		Amiante non détecté

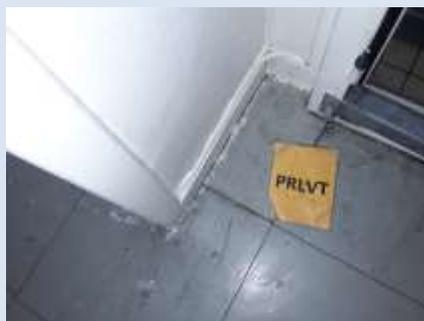
PRELEVEMENT : 13LBW0302P012			
NOM DU CLIENT	NUMERO DU DOSSIER	PIECE OU LOCAL	
OPH77	13LBW0302 08/01/2018	Entrée	
ELEMENT	DESCRIPTIF DU LABORATOIRE	DATE DE PRELEVEMENT	NOM DE L'OPERATEUR
Dalle de sol	Matériau compact gris hétérogène	08/01/2018	JULIEN Mickaël
LOCALISATION		RESULTAT	
Sol		Fr3:Amiante non détecté

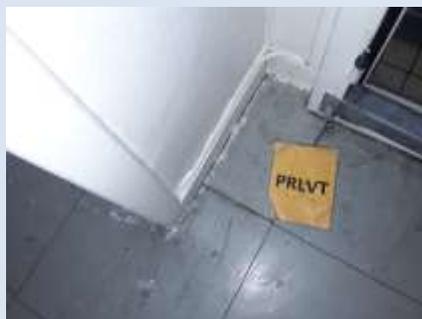
PRELEVEMENT : 13LBW0302P012

NOM DU CLIENT	NUMERO DU DOSSIER	PIECE OU LOCAL	
OPH77	13LBW0302 08/01/2018	Entrée	
ELEMENT	DESCRIPTIF DU LABORATOIRE	DATE DE PRELEVEMENT	NOM DE L'OPERATEUR
Dalle de sol	Dalle dure cassante grise	08/01/2018	JULIEN Mickaël
LOCALISATION		RESULTAT	
Sol		Fr1:Amiante détecté (Chrysotile)

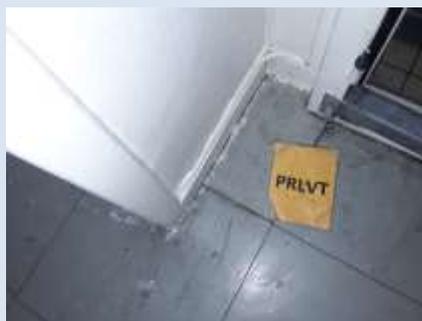
PRELEVEMENT : 13LBW0302P012

NOM DU CLIENT	NUMERO DU DOSSIER	PIECE OU LOCAL	
OPH77	13LBW0302 08/01/2018	Entrée	
ELEMENT	DESCRIPTIF DU LABORATOIRE	DATE DE PRELEVEMENT	NOM DE L'OPERATEUR
Dalle de sol	Colle bitumineuse noire + ragréage gris non séparable	08/01/2018	JULIEN Mickaël
LOCALISATION		RESULTAT	
Sol		Fr2:Amiante détecté (Chrysotile)

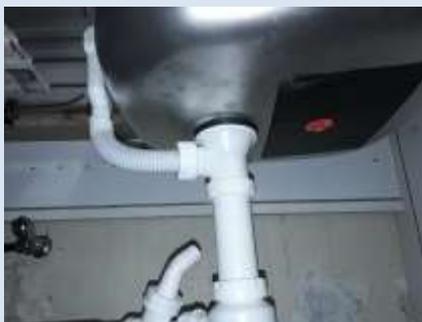
PRELEVEMENT : 13LBW0302P015			
NOM DU CLIENT	NUMERO DU DOSSIER	PIECE OU LOCAL	
OPH77	13LBW0302 08/01/2018	Cuisine	
ELEMENT	DESCRIPTIF DU LABORATOIRE	DATE DE PRELEVEMENT	NOM DE L'OPERATEUR
Revêtement bitumineux	Tampon bitumineux noir	08/01/2018	JULIEN Mickaël
LOCALISATION		RESULTAT	
Sous évier		Amiante non détecté	
EMPLACEMENT
