Rapport de mission de repérage des matériaux et produits contenant de l'amiante avant réalisation de travaux

14 SQUARE B. PASCAL LGT 1

77000 MELUN

RAPPORT N° :	13LBX0201	Laboratoire d'Analyses :	ITGA
Repérage réalisé le :	16/01/2018	Adresse laboratoire :	3 RUE ARMAND HERPIN LACROIX - CS 46537 35065 RENNES CEDEX
Accompagnateur :		Numéro d'accréditation :	1-5967
Par :	Mickaël JULIEN	Organisme d'assurance professionnelle :	ALLIANZ
N° certificat :	CPDI 4129	Adresse assurance :	Direction Opérations Entreprises 5C Esplanade Charles de Gaulle 33081 BORDEAUX CEDEX
Date d'obtention :	01/01/2017	N° de contrat d'assurance :	55832566
Organisme certificateur	I.CERT Parc Edonia - Bâtiment G - Rue de la Terre Victoria - 35760 SAINT-GREGOIRE	Date de validité :	31/12/2018

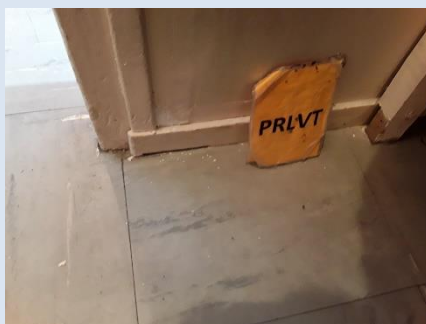
PRELEVEMENT : 13LBX0201P001			
NOM DU CLIENT	NUMERO DU DOSSIER		PIECE OU LOCAL
OPH77	13LBX0201 16/01/2018		Débarras
ELEMENT	DESCRIPTIF DU LABORATOIRE	DATE DE PRELEVEMENT	NOM DE L'OPERATEUR
Enduit / Peinture plaque de plâtre	Enduit plâtreux blanc en vrac non séparable + peintures multiples non séparable	16/01/2018	JULIEN Mickaël
LOCALISATION		RESULTAT	
Mur D		Amiante détecté (Chrysotile)

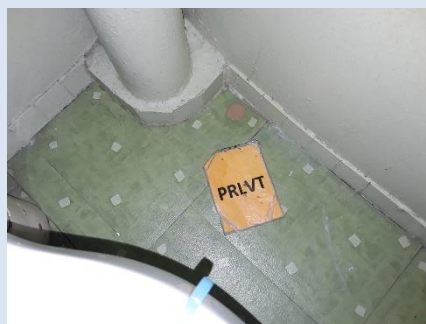
NOM DU CLIENT	NUMERO DU DOSSIER	PIECE OU LOCAL	
OPH77	13LBX0201 16/01/2018	WC	
ELEMENT	DESCRIPTIF DU LABORATOIRE	DATE DE PRELEVEMENT	NOM DE L'OPERATEUR
Dalle de sol	Revêtement souple vert + colle polymère jaune non séparable + ragréage gris + colle grise hétérogène non séparable + carrelage	16/01/2018	JULIEN Mickaël
LOCALISATION		RESULTAT	
Sol		Amiante non détecté

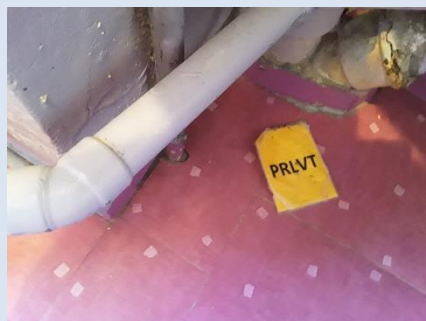
NOM DU CLIENT	NUMERO DU DOSSIER	PIECE OU LOCAL	
OPH77	13LBX0201 16/01/2018	Salle de bains	
ELEMENT	DESCRIPTIF DU LABORATOIRE	DATE DE PRELEVEMENT	NOM DE L'OPERATEUR
Dalle de sol	Revêtement cassant gris + colle polymère incolore non séparable + ragréage gris en faible quantité non séparable + peinture	16/01/2018	JULIEN Mickaël
LOCALISATION		RESULTAT	
Sol		Amiante non détecté

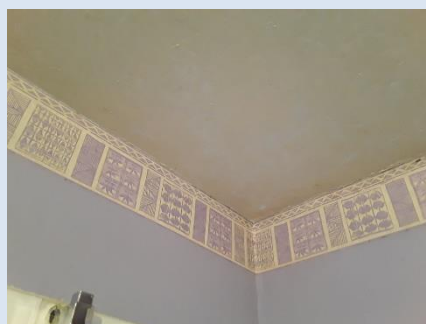
PRELEVEMENT : 13LBX0201P005			
NOM DU CLIENT	NUMERO DU DOSSIER	PIECE OU LOCAL	
OPH77	13LBX0201 16/01/2018	Salle de bains	
ELEMENT	DESCRIPTIF DU LABORATOIRE	DATE DE PRELEVEMENT	NOM DE L'OPERATEUR
Enduit béton	Enduit plâtreux beige en vrac non séparable + peintures multiples non séparable	16/01/2018	JULIEN Mickaël
LOCALISATION		RESULTAT	
Plafond		Amiante non détecté

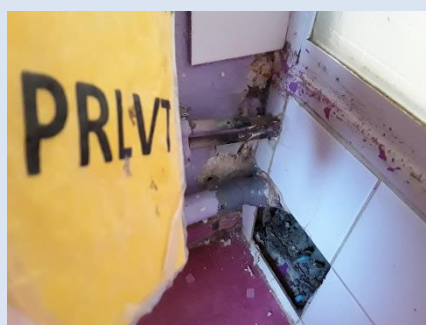
PRELEVEMENT : 13LBX0201P006			
NOM DU CLIENT	NUMERO DU DOSSIER	PIECE OU LOCAL	
OPH77	13LBX0201 16/01/2018	Salle de bains	
ELEMENT	DESCRIPTIF DU LABORATOIRE	DATE DE PRELEVEMENT	NOM DE L'OPERATEUR
Faïence 1	Colle beige avec poussières + carrelage	16/01/2018	JULIEN Mickaël
LOCALISATION		RESULTAT	
Mur C		Amiante non détecté

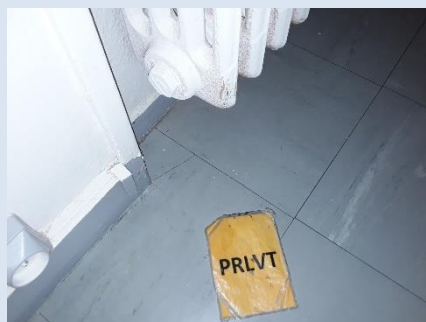
PRELEVEMENT : 13LBX0201P008			
NOM DU CLIENT	NUMERO DU DOSSIER	PIECE OU LOCAL	
OPH77	13LBX0201 16/01/2018	Séjour	
ELEMENT	DESCRIPTIF DU LABORATOIRE	DATE DE PRELEVEMENT	NOM DE L'OPERATEUR
Peinture	Matériau plâtreux beige en vrac non séparable + peintures multiples non séparable	16/01/2018	JULIEN Mickaël
LOCALISATION		RESULTAT	
Radiateurs		Amiante non détecté

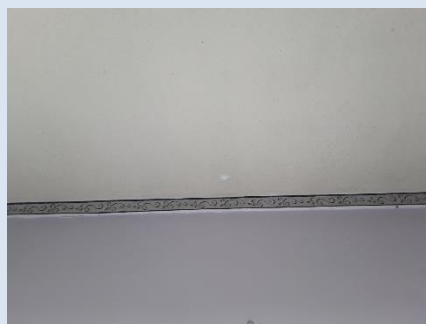
PRELEVEMENT : 13LBX0201P009			
NOM DU CLIENT	NUMERO DU DOSSIER	PIECE OU LOCAL	
OPH77	13LBX0201 16/01/2018	Chambre 1	
ELEMENT	DESCRIPTIF DU LABORATOIRE	DATE DE PRELEVEMENT	NOM DE L'OPERATEUR
Enduit béton	Enduit plâtreux blanc en vrac non séparable + matériau gris en faible quantité en vrac non séparable + peintures multiples non séparable	16/01/2018	JULIEN Mickaël
LOCALISATION		RESULTAT	
Plafond		Amiante non détecté

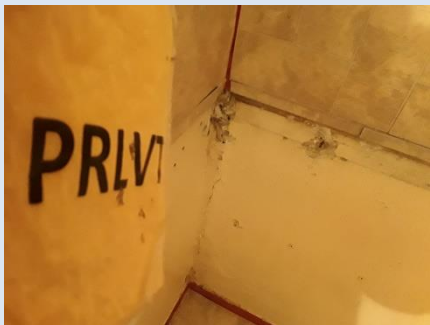
PRELEVEMENT : 13LBX0201P012			
NOM DU CLIENT	NUMERO DU DOSSIER	PIECE OU LOCAL	
OPH77	13LBX0201 16/01/2018	Cuisine	
ELEMENT	DESCRIPTIF DU LABORATOIRE	DATE DE PRELEVEMENT	NOM DE L'OPERATEUR
Enduit béton	Enduit plâtreux blanc en vrac non séparable + peintures multiples non séparable + carton non séparable	16/01/2018	JULIEN Mickaël
LOCALISATION		RESULTAT	
Mur B		Amiante détecté (Chrysotile)	
EMPLACEMENT

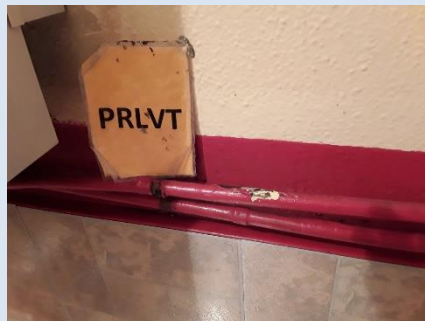
PRELEVEMENT : 13LBX0201P015			
NOM DU CLIENT	NUMERO DU DOSSIER		PIECE OU LOCAL
OPH77	13LBX0201 16/01/2018		Cuisine
ELEMENT	DESCRIPTIF DU LABORATOIRE	DATE DE PRELEVEMENT	NOM DE L'OPERATEUR
Peinture	Peintures multiples en vrac	16/01/2018	JULIEN Mickaël
LOCALISATION		RESULTAT	
Réseaux de distribution		Amiante non détecté
