## Rapport de mission de repérage des matériaux et produits contenant de l'amiante avant réalisation de travaux

14 SQUARE BLAISE PASCAL LGT 2

77000 MELUN

RAPPORT N° :	13LBX0202	Laboratoire d'Analyses :	ITGA
Repérage réalisé le :	24/11/2017	Adresse laboratoire :	3 RUE ARMAND HERPIN LACROIX - CS 46537 35065 RENNES CEDEX
Accompagnateur :		Numéro d'accréditation :	1-5967
Par :	Gaetan BEDEL	Organisme d'assurance professionnelle :	ALLIANZ
N° certificat :	CPDI3869	Adresse assurance :	Direction Opérations Entreprises 5C Esplanade Charles de Gaulle 33081 BORDEAUX CEDEX
Date d'obtention :	22/04/2016	N° de contrat d'assurance :	55897385
Organisme certificateur	I.CERT PARC EDONIA - BAT G - RUE DE LA TERRE VICTORIA - 35760 SAINT GREGOIRE	Date de validité :	31/12/2017

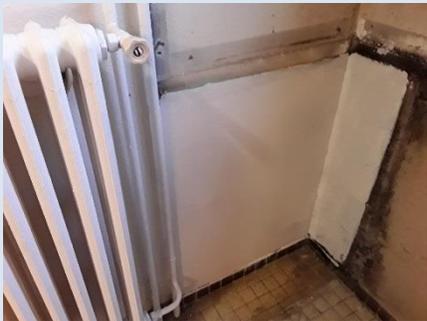
PRELEVEMENT : 13LBX0202P001			
NOM DU CLIENT	NUMERO DU DOSSIER	PIECE OU LOCAL	
OPH77	13LBX0202 24/11/2017	Cuisine	
ELEMENT	DESCRIPTIF DU LABORATOIRE	DATE DE PRELEVEMENT	NOM DE L'OPERATEUR
Enduit / Peinture béton	Enduit plâtreux blanc en vrac non séparable + peinture non séparable	24/11/2017	BEDEL Gaetan
LOCALISATION		RESULTAT	
Mur A		Amiante non détecté	
EMPLACEMENT

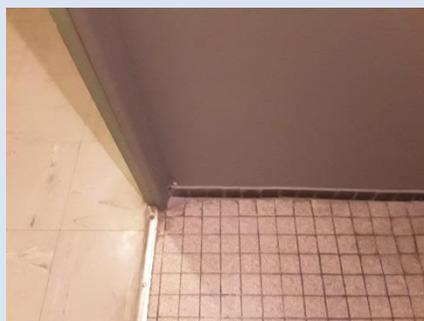
PRELEVEMENT : 13LBX0202P002			
NOM DU CLIENT	NUMERO DU DOSSIER		PIECE OU LOCAL
OPH77	13LBX0202 24/11/2017		WC
ELEMENT	DESCRIPTIF DU LABORATOIRE	DATE DE PRELEVEMENT	NOM DE L'OPERATEUR
Enduit / Peinture	Enduit plâtreux blanc en vrac non séparable + peinture non séparable + carton non séparable	24/11/2017	BEDEL Gaetan
LOCALISATION		RESULTAT	
Mur A		Amiante non détecté

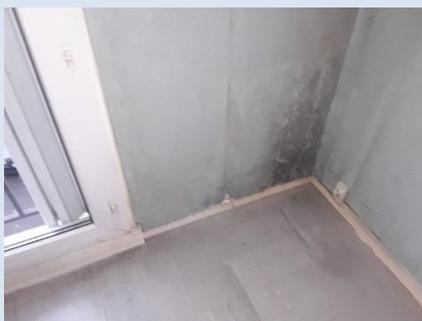
PRELEVEMENT : 13LBX0202P004			
NOM DU CLIENT	NUMERO DU DOSSIER	PIECE OU LOCAL	
OPH77	13LBX0202 24/11/2017	Chambre 1	
ELEMENT	DESCRIPTIF DU LABORATOIRE	DATE DE PRELEVEMENT	NOM DE L'OPERATEUR
Enduit / Peinture béton	Enduit plâtreux blanc en vrac non séparable + peinture non séparable + matériau mousse blanche non séparable	24/11/2017	BEDEL Gaetan
LOCALISATION		RESULTAT	
Mur B		Amiante non détecté

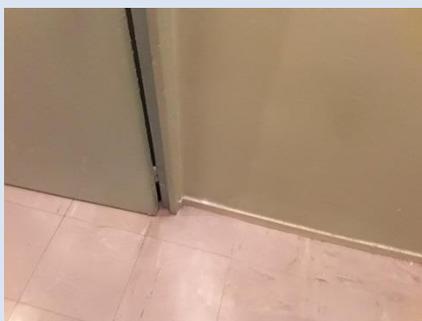
PRELEVEMENT : 13LBX0202P005			
NOM DU CLIENT	NUMERO DU DOSSIER	PIECE OU LOCAL	
OPH77	13LBX0202 24/11/2017	Cellier	
ELEMENT	DESCRIPTIF DU LABORATOIRE	DATE DE PRELEVEMENT	NOM DE L'OPERATEUR
Enduit / Peinture	Enduit plâtreux blanc en vrac non séparable + peintures multiples non séparable + papier non séparable	24/11/2017	BEDEL Gaetan
LOCALISATION		RESULTAT	
Mur A		Amiante non détecté

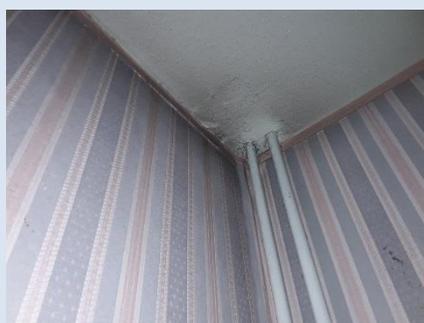
PRELEVEMENT : 13LBX0202P006			
NOM DU CLIENT	NUMERO DU DOSSIER	PIECE OU LOCAL	
OPH77	13LBX0202 24/11/2017	Chambre 2	
ELEMENT	DESCRIPTIF DU LABORATOIRE	DATE DE PRELEVEMENT	NOM DE L'OPERATEUR
Enduit / Peinture béton	Enduit plâtreux blanc en vrac non séparable + peintures multiples non séparable	24/11/2017	BEDEL Gaetan
LOCALISATION		RESULTAT	
Plafonds		Amiante non détecté

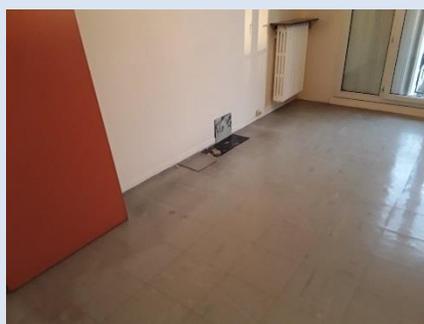
PIECE	ETAGE	ELEMENTS	DESCRIPTIF LABORATOIRE	Echantillon	REPERAGE	ETAT	RESULTAT
Séjour		Dalle de sol	Dalle dure cassante grise	13LBX0202P007	Sols	DEGRADATION PARTIELLE	Fr1:Amiante détecté (Chrysotile)
Séjour		Dalle de sol	Colle bitumineuse noire	13LBX0202P007	Sols	DEGRADATION PARTIELLE	Fr2:Amiante détecté (Chrysotile)

PRELEVEMENT : 13LBX0202P007			
NOM DU CLIENT	NUMERO DU DOSSIER	PIECE OU LOCAL	
OPH77	13LBX0202 24/11/2017	Séjour	
ELEMENT	DESCRIPTIF DU LABORATOIRE	DATE DE PRELEVEMENT	NOM DE L'OPERATEUR
Dalle de sol	Dalle dure cassante grise	24/11/2017	BEDEL Gaetan
LOCALISATION		RESULTAT	
Sols		Fr1:Amiante détecté (Chrysotile)

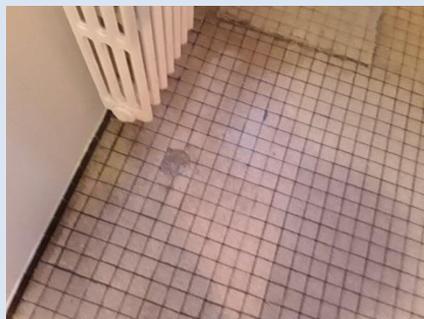
PRELEVEMENT : 13LBX0202P008			
NOM DU CLIENT	NUMERO DU DOSSIER	PIECE OU LOCAL	
OPH77	13LBX0202 24/11/2017	Cuisine	
ELEMENT	DESCRIPTIF DU LABORATOIRE	DATE DE PRELEVEMENT	NOM DE L'OPERATEUR
Carrelage	Colle grise hétérogène + carrelage	24/11/2017	BEDEL Gaetan
LOCALISATION		RESULTAT	
Sols		Amiante non détecté
