## Rapport de mission de repérage des matériaux et produits contenant de l'amiante avant réalisation de travaux

18 SQUARE B PASCAL APPT 2

77000 MELUN

| RAPPORT N° : | OPH77<br>13LBZ0002 | Date d'émission du rapport : | 19/07/2017 |

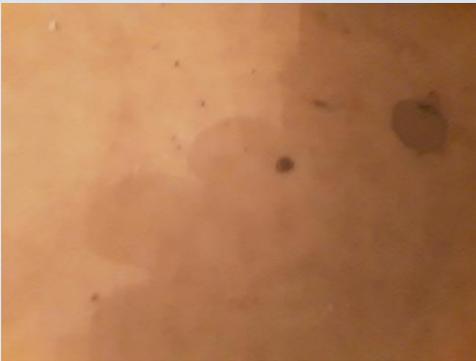
| PRELEVEMENT : 13LBZ0002P002 | | |

| PRELEVEMENT : 13LBZ0002P002 | | |
|--|---|---|
| OPH77 | 13LBZ0002 05/07/2017 | Cuisine |
| Revêtement souple beige + colle polymère jaune non séparable + ragréage gris + sous couche de ragréage blanche non séparable | 05/07/2017 | SY Amadou |
| Sol | | Amiante non détecté |

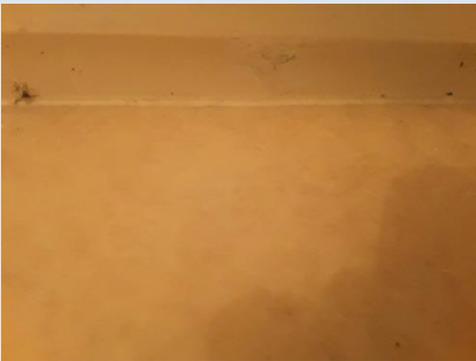
| PRELEVEMENT : 13LBZ0002P003 | | |

| PRELEVEMENT : 13LBZ0002P003 | | |
|--|---|---|
| OPH77 | 13LBZ0002 05/07/2017 | Cuisine |
| Peinture avec poussières + joint cassant gris + carrelage | 05/07/2017 | SY Amadou |
| Mur A | | Amiante non détecté |

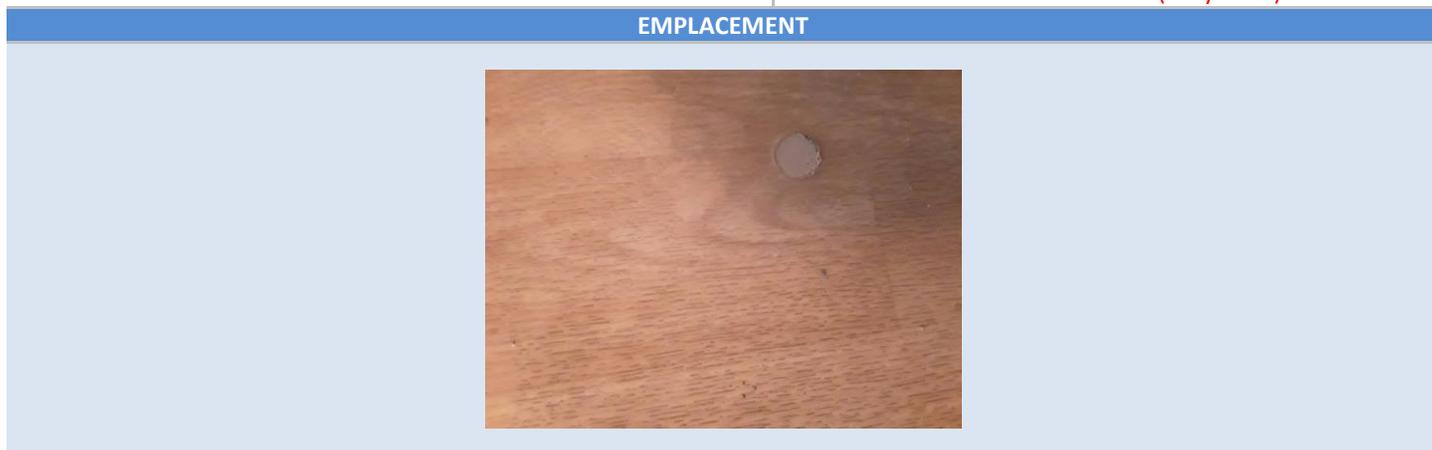
| PRELEVEMENT : 13LBZ0002P004 | | |

| PRELEVEMENT : 13LBZ0002P004 | | |
|--|---|---|
| OPH77 | 13LBZ0002 05/07/2017 | Séjour |
| Colle polymère jaune non séparable + colle bitumineuse noire | 05/07/2017 | SY Amadou |
| Sol | Fr1:Amiante détecté (Chrysotile) | |

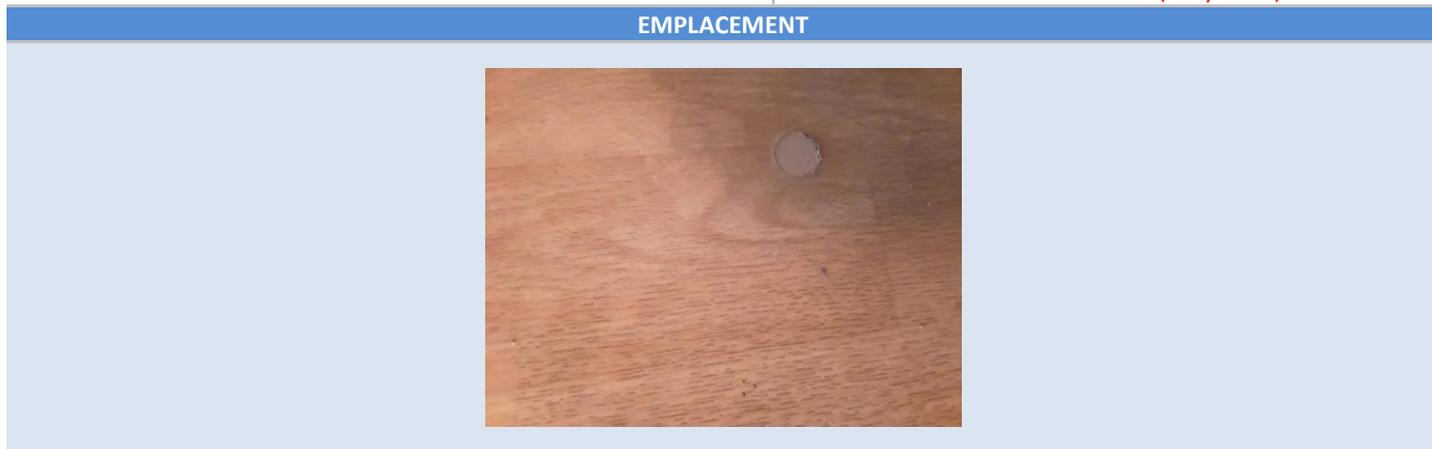
| PRELEVEMENT : 13LBZ0002P004 | | |

| PRELEVEMENT : 13LBZ0002P004 | | |
|---|---|---|
| OPH77 | 13LBZ0002 05/07/2017 | Séjour |
| Revêtement souple beige non séparable + dalle dure cassante grise non séparable + ragréage gris non séparable + matériau compact gris | 05/07/2017 | SY Amadou |
| Sol | Fr2:Amiante détecté (Chrysotile) | |
