**Rapport de mission de repérage des matériaux et produits contenant de l'amiante avant réalisation de travaux**

**18 SQUARE B. PASCAL APT 202**

**77000 MELUN**

RAPPORT N° :	OPH77 13LBZ0202	Date d'émission du rapport :	07/09/2017
Le repérage a été réalisé le :	01/09/2017	Accompagnateur :	
Par :	Mickaël JULIEN	Laboratoire d'Analyses :	ITGA
N° certificat de qualification :	CPDI 4129	Adresse laboratoire :	3 RUE ARMAND HERPIN LACROIX - CS 46537 35065 RENNES CEDEX
Date d'obtention :	01/01/2017	Numéro d'accréditation :	1-5967
Le présent rapport est établi par une personne dont les compétences sont certifiées par :	I.CERT Parc Edonia - Bâtiment G - Rue de la Terre Victoria - 35760 SAINT-GREGOIRE	Organisme d'assurance professionnelle :	ALLIANZ
		Adresse assurance :	Direction Opérations Entreprises 5C Esplanade Charles de Gaulle 33081 BORDEAUX CEDEX
		N° de contrat d'assurance :	55897385
		Date de validité :	31/12/2017

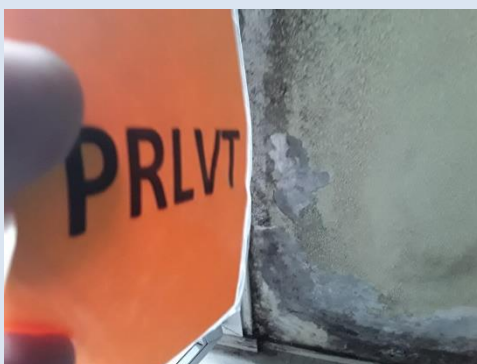
EMPLACEMENT

PRELEVEMENT : 13LBZ0202P001		
NOM DU CLIENT	NUMERO DU DOSSIER	PIECE OU LOCAL
OPH77	13LBZ0202 01/09/2017	Chambre 1
MATERIAU	DATE DE PRELEVEMENT	NOM DE L'OPERATEUR
Enduit plâtreux blanc en vrac + peintures multiples non séparable	01/09/2017	JULIEN Mickaël
LOCALISATION		RESULTAT
Mur B		Amiante non détecté

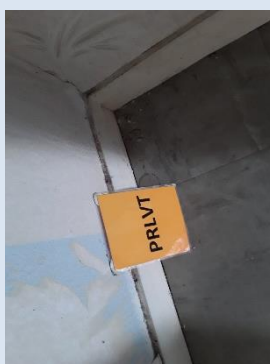
EMPLACEMENT

PRELEVEMENT : 13LBZ0202P002		
NOM DU CLIENT	NUMERO DU DOSSIER	PIECE OU LOCAL
OPH77	13LBZ0202 01/09/2017	Chambre 2
MATERIAU	DATE DE PRELEVEMENT	NOM DE L'OPERATEUR
Enduit plâtreux blanc en vrac + peintures multiples non séparable + carton non séparable + papier non séparable	01/09/2017	JULIEN Mickaël
LOCALISATION		RESULTAT
Mur B		Amiante détecté (Chrysotile)

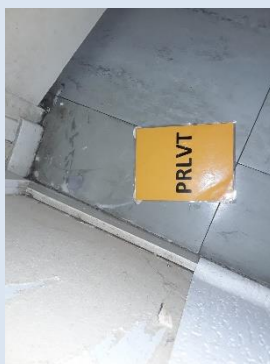
EMPLACEMENT

PRELEVEMENT : 13LBZ0202P003		
NOM DU CLIENT	NUMERO DU DOSSIER	PIECE OU LOCAL
OPH77	13LBZ0202 01/09/2017	Couloir
MATERIAU	DATE DE PRELEVEMENT	NOM DE L'OPERATEUR
Colle polymère jaune en faible quantité non séparable + ragréage gris en vrac non séparable + matériau compact gris hétérogène + colle bitumineuse noire non séparable + peinture non séparable	01/09/2017	JULIEN Mickaël

LOCALISATION	RESULTAT
Sol	Fr2:Amiante détecté (Chrysotile)

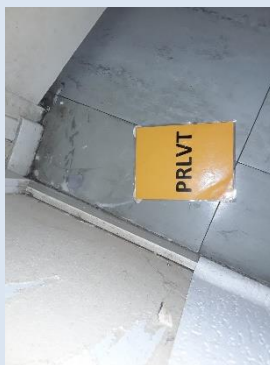
EMPLACEMENT

PRELEVEMENT : 13LBZ0202P003		
NOM DU CLIENT	NUMERO DU DOSSIER	PIECE OU LOCAL
OPH77	13LBZ0202 01/09/2017	Couloir
MATERIAU	DATE DE PRELEVEMENT	NOM DE L'OPERATEUR
Dalle dure cassante grise	01/09/2017	JULIEN Mickaël

LOCALISATION	RESULTAT
Sol	Fr1:Amiante détecté (Chrysotile)

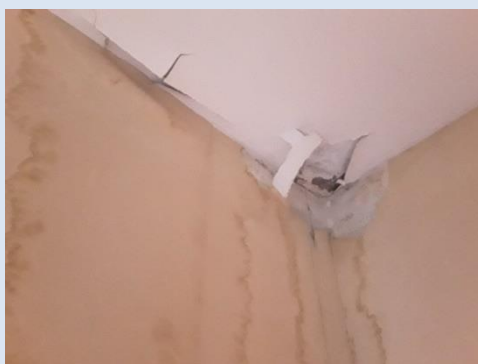
EMPLACEMENT

PRELEVEMENT : 13LBZ0202P004		
NOM DU CLIENT	NUMERO DU DOSSIER	PIECE OU LOCAL
OPH77	13LBZ0202 01/09/2017	Couloir
MATERIAU	DATE DE PRELEVEMENT	NOM DE L'OPERATEUR
Enduit plâtreux blanc en vrac + peinture non séparable	01/09/2017	JULIEN Mickaël
LOCALISATION	RESULTAT	
Plafond	Amiante détecté (Chrysotile)

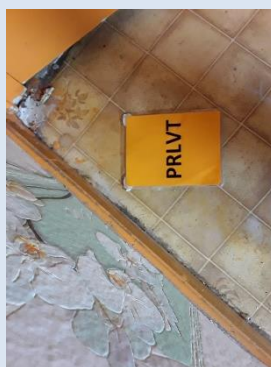
EMPLACEMENT

PRELEVEMENT : 13LBZ0202P005		
NOM DU CLIENT	NUMERO DU DOSSIER	PIECE OU LOCAL
OPH77	13LBZ0202 01/09/2017	Salle de bains
MATERIAU	DATE DE PRELEVEMENT	NOM DE L'OPERATEUR
Revêtement souple beige + colle polymère jaune non séparable + matériau compact beige et gris + matériau gris en vrac	01/09/2017	JULIEN Mickaël
LOCALISATION	RESULTAT	
Sol	Amiante non détecté

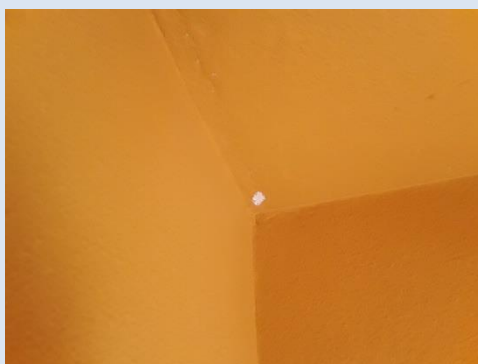
EMPLACEMENT

PRELEVEMENT : 13LBZ0202P006		
NOM DU CLIENT	NUMERO DU DOSSIER	PIECE OU LOCAL
OPH77	13LBZ0202 01/09/2017	Salle de bains
MATERIAU	DATE DE PRELEVEMENT	NOM DE L'OPERATEUR
Enduit plâtreux blanc en vrac + peintures multiples non séparable	01/09/2017	JULIEN Mickaël
LOCALISATION	RESULTAT	
Plafond	Amiante non détecté

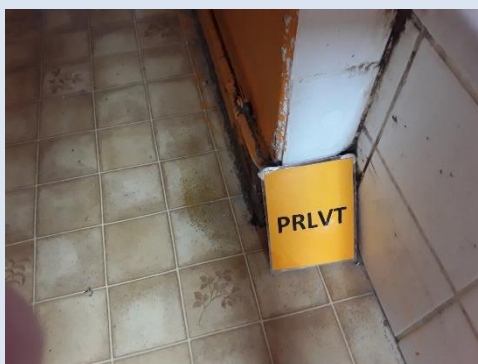
EMPLACEMENT

PRELEVEMENT : 13LBZ0202P007		
NOM DU CLIENT	NUMERO DU DOSSIER	PIECE OU LOCAL
OPH77	13LBZ0202 01/09/2017	Salle de bains
MATERIAU	DATE DE PRELEVEMENT	NOM DE L'OPERATEUR
Colle beige + couche plâtreuse blanche en vrac non séparable + carrelage	01/09/2017	JULIEN Mickaël
LOCALISATION	RESULTAT	
Mur B	Amiante non détecté

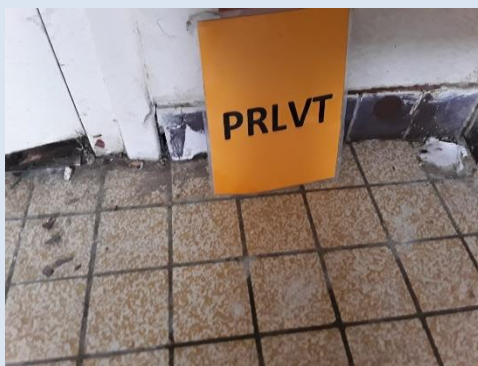
EMPLACEMENT

PRELEVEMENT : 13LBZ0202P008		
NOM DU CLIENT	NUMERO DU DOSSIER	PIECE OU LOCAL
OPH77	13LBZ0202 01/09/2017	Cuisine
MATERIAU	DATE DE PRELEVEMENT	NOM DE L'OPERATEUR
Colle beige non séparable + couche plâtreuse blanche en vrac + papier non séparable + carrelage	01/09/2017	JULIEN Mickaël
LOCALISATION		RESULTAT
Mur D		Amiante non détecté

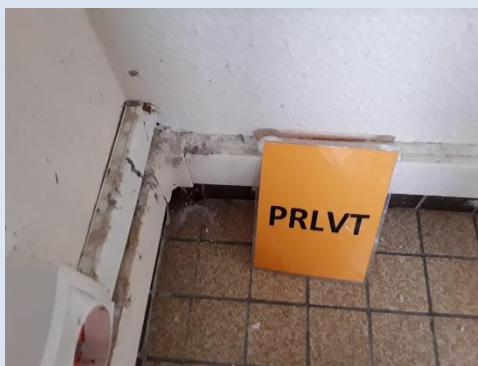
EMPLACEMENT

PRELEVEMENT : 13LBZ0202P010		
NOM DU CLIENT	NUMERO DU DOSSIER	PIECE OU LOCAL
OPH77	13LBZ0202 01/09/2017	Cuisine
MATERIAU	DATE DE PRELEVEMENT	NOM DE L'OPERATEUR
Enduit plâtreux blanc en vrac + peintures multiples non séparable + carton non séparable	01/09/2017	JULIEN Mickaël
LOCALISATION		RESULTAT
Mur D		Amiante détecté (Chrysotile)

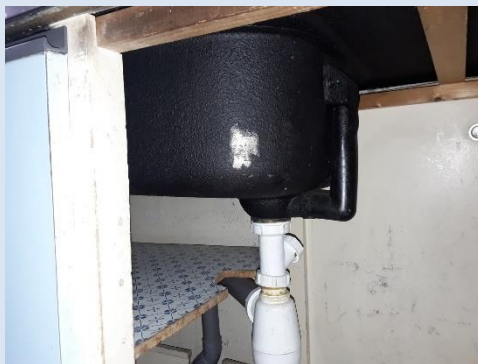
**EMPLACEMENT**

PRELEVEMENT : 13LBZ0202P012		
<b>NOM DU CLIENT</b> OPH77	<b>NUMERO DU DOSSIER</b> 13LBZ0202 01/09/2017	<b>PIECE OU LOCAL</b> Cuisine
<b>MATERIAU</b> Peinture bitumineuse en vrac	<b>DATE DE PRELEVEMENT</b> 01/09/2017	<b>NOM DE L'OPERATEUR</b> JULIEN Mickaël
<b>LOCALISATION</b> Sous évier	<b>RESULTAT</b> Amiante détecté (Chrysotile)
