## Rapport de mission de repérage des matériaux et produits contenant de l'amiante avant réalisation de travaux

37 AVENUE CH.PEGUY

77000 MELUN

RAPPORT N° :	13LC00402	Laboratoire d'Analyses :	ITGA
Repérage réalisé le :	12/09/2018	Adresse laboratoire :	3 RUE ARMAND HERPIN LACROIX - CS 46537 35065 RENNES CEDEX
Accompagnateur :		Numéro d'accréditation :	1-5967
Par :	Gaetan BEDEL	Organisme d'assurance professionnelle :	AXA France
N° certificat :	CPDI3869	Adresse assurance :	313 Terrasses de l'Arche 92727 NANTERRE CEDEX
Date d'obtention :	22/04/2016	N° de contrat d'assurance :	10063271004
Organisme certificateur	I.CERT PARC EDONIA - BAT G - RUE DE LA TERRE VICTORIA - 35760 SAINT GREGOIRE	Date de validité :	31/12/2018

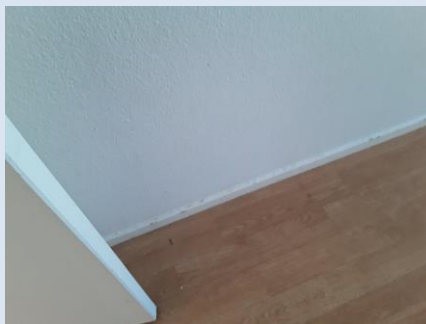
PRELEVEMENT : 13LC00402P001			
NOM DU CLIENT	NUMERO DU DOSSIER		PIECE OU LOCAL
OPH77	13LC00402 12/09/2018		Chambre 1
ELEMENT	DESCRIPTIF DU LABORATOIRE	DATE DE PRELEVEMENT	NOM DE L'OPERATEUR
Enduit / Peinture béton	Enduit beige en vrac + peintures multiples non séparable	12/09/2018	BEDEL Gaetan
LOCALISATION		RESULTAT	
Mur A		Amiante non détecté

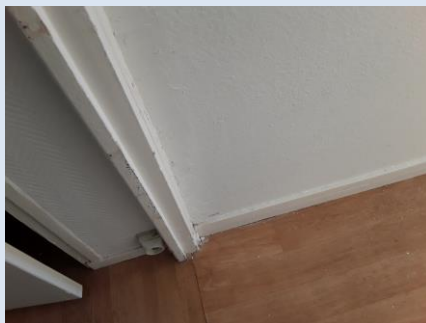
PIECE	ETAGE	ELEMENTS	DESCRIPTIF LABORATOIRE	Echantillon	REPERAGE	ETAT	RESULTAT
Chambre 2		Enduit / Peinture	Enduit plâtreux blanc en vrac + peintures multiples non séparable + papier non séparable	13LC00402P002	Mur A	BON ETAT	Amiante détecté (Chrysotile)

PRELEVEMENT : 13LC00402P002			
NOM DU CLIENT	NUMERO DU DOSSIER		PIECE OU LOCAL
OPH77	13LC00402 12/09/2018		Chambre 2
ELEMENT	DESCRIPTIF DU LABORATOIRE	DATE DE PRELEVEMENT	NOM DE L'OPERATEUR
Enduit / Peinture	Enduit plâtreux blanc en vrac + peintures multiples non séparable + papier non séparable	12/09/2018	BEDEL Gaetan
LOCALISATION		RESULTAT	
Mur A		Amiante détecté (Chrysotile)

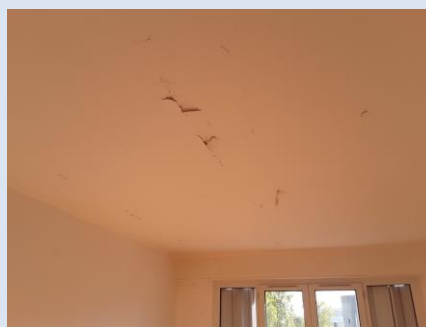
**PRELEVEMENT : 13LC00402P003**

NOM DU CLIENT	NUMERO DU DOSSIER	PIECE OU LOCAL	
OPH77	13LC00402 12/09/2018	Séjour	
ELEMENT	DESCRIPTIF DU LABORATOIRE	DATE DE PRELEVEMENT	NOM DE L'OPERATEUR
Enduit / Peinture béton	Enduit plâtreux blanc en vrac + peinture non séparable	12/09/2018	BEDEL Gaetan
LOCALISATION		RESULTAT	
Plafond		Amiante non détecté

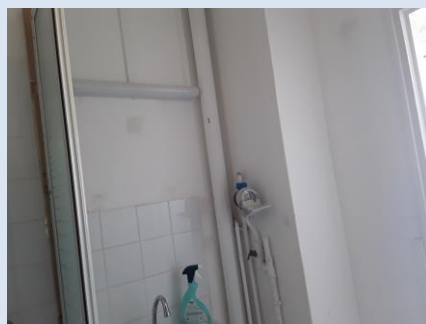
**PRELEVEMENT : 13LC00402P004**

NOM DU CLIENT	NUMERO DU DOSSIER	PIECE OU LOCAL	
OPH77	13LC00402 12/09/2018	Salle de bains	
ELEMENT	DESCRIPTIF DU LABORATOIRE	DATE DE PRELEVEMENT	NOM DE L'OPERATEUR
Conduit Amiante ciment		12/09/2018	BEDEL Gaetan
LOCALISATION		RESULTAT	
Du sol au plafond		Amiante détectée

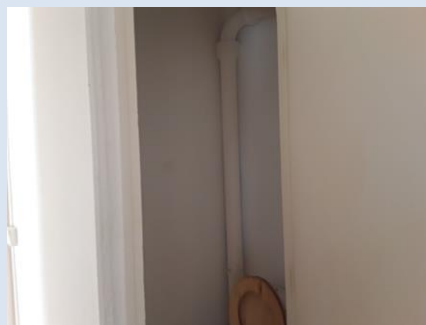
PRELEVEMENT : 13LC00402P005			
NOM DU CLIENT	NUMERO DU DOSSIER		PIECE OU LOCAL
OPH77	13LC00402 12/09/2018		WC
ELEMENT	DESCRIPTIF DU LABORATOIRE	DATE DE PRELEVEMENT	NOM DE L'OPERATEUR
Conduit Amiante ciment		12/09/2018	BEDEL Gaetan
LOCALISATION		RESULTAT	
Du sol au plafond		Amiante détectée	
EMPLACEMENT
