Rapport de mission de repérage des matériaux et produits contenant de l'amiante avant réalisation de travaux

39 AVENUE CH.PEGUY

77000 MELUN

RAPPORT N° :	13LC10002	Laboratoire d'Analyses :	ITGA
Repérage réalisé le :	14/06/2018	Adresse laboratoire :	3 RUE ARMAND HERPIN LACROIX - CS 46537 35065 RENNES CEDEX
Accompagnateur :		Numéro d'accréditation :	1-5967
Par :	Samuel DUBOS	Organisme d'assurance professionnelle :	AXA France
N° certificat :	CPDI 4697	Adresse assurance :	313 Terrasses de l'Arche 92727 NANTERRE CEDEX
Date d'obtention :	27/01/2018	N° de contrat d'assurance :	10063271004
Organisme certificateur	I.Cert Parc EDONIA - Bâtiment G - Rue de la Terre Victoria - 35760 SAINT GREGOIRE	Date de validité :	31/12/2018

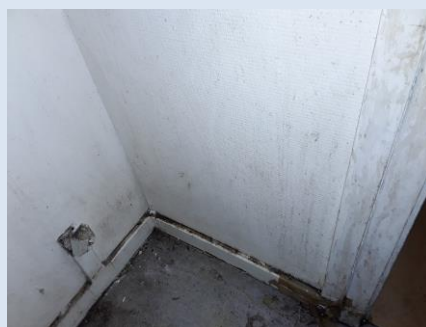
PRELEVEMENT : 13LC10002P003			
NOM DU CLIENT	NUMERO DU DOSSIER	PIECE OU LOCAL	
OPH77	13LC10002 14/06/2018	Cuisine	
ELEMENT	DESCRIPTIF DU LABORATOIRE	DATE DE PRELEVEMENT	NOM DE L'OPERATEUR
Calicot	Enduit plâtreux blanc + toile fibreuse blanche avec poussières non séparable + peintures multiples non séparable + carton non séparable + papier non séparable	14/06/2018	DUBOS Samuel
LOCALISATION		RESULTAT	
Mur D		Amiante détecté (Chrysotile)

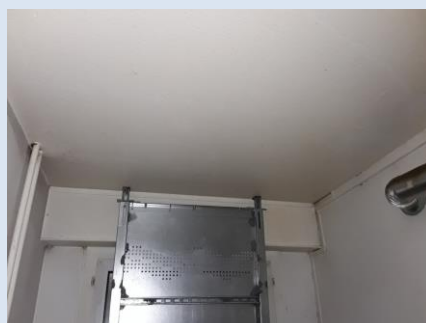
PRELEVEMENT : 13LC10002P004			
NOM DU CLIENT	NUMERO DU DOSSIER	PIECE OU LOCAL	
OPH77	13LC10002 14/06/2018	Cuisine	
ELEMENT	DESCRIPTIF DU LABORATOIRE	DATE DE PRELEVEMENT	NOM DE L'OPERATEUR
Enduit / Peinture béton	Enduit plâtreux blanc en vrac + peintures multiples non séparable	14/06/2018	DUBOS Samuel
LOCALISATION		RESULTAT	
Plafond		Amiante non détecté

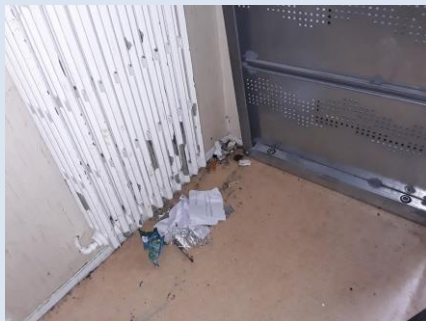
PRELEVEMENT : 13LC10002P005			
NOM DU CLIENT	NUMERO DU DOSSIER	PIECE OU LOCAL	
OPH77	13LC10002 14/06/2018	Chambre 1	
ELEMENT	DESCRIPTIF DU LABORATOIRE	DATE DE PRELEVEMENT	NOM DE L'OPERATEUR
Revêtement souple	Dalle dure cassante grise	14/06/2018	DUBOS Samuel
LOCALISATION		RESULTAT	
Sol		Fr1:Amiante détecté (Chrysotile)

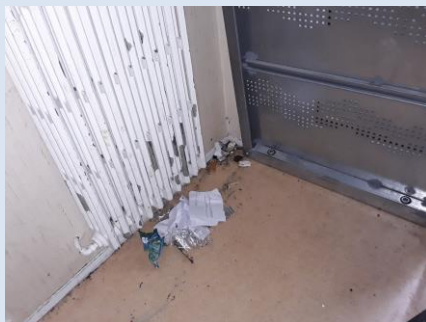
PRELEVEMENT : 13LC10002P005			
NOM DU CLIENT	NUMERO DU DOSSIER	PIECE OU LOCAL	
OPH77	13LC10002 14/06/2018	Chambre 1	
ELEMENT	DESCRIPTIF DU LABORATOIRE	DATE DE PRELEVEMENT	NOM DE L'OPERATEUR
Revêtement souple	Colle bitumineuse noire en faible quantité + colle polymère jaune non séparable	14/06/2018	DUBOS Samuel
LOCALISATION		RESULTAT	
Sol		Fr2:Amiante détecté (Chrysotile)

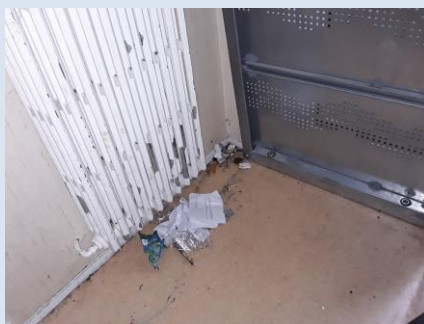
PRELEVEMENT : 13LC10002P005			
NOM DU CLIENT	NUMERO DU DOSSIER	PIECE OU LOCAL	
OPH77	13LC10002 14/06/2018	Chambre 1	
ELEMENT	DESCRIPTIF DU LABORATOIRE	DATE DE PRELEVEMENT	NOM DE L'OPERATEUR
Revêtement souple	Revêtement souple beige + ragréage gris + sous couche de ragréage blanche en faible quantité non séparable	14/06/2018	DUBOS Samuel
LOCALISATION		RESULTAT	
Sol		Fr3:Amiante non détecté

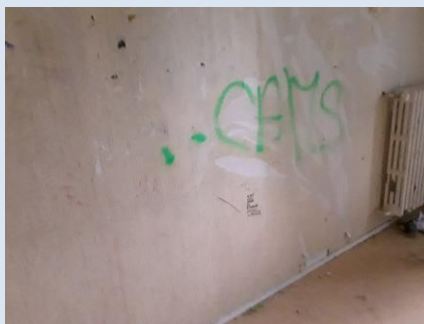
PRELEVEMENT : 13LC10002P006			
NOM DU CLIENT	NUMERO DU DOSSIER	PIECE OU LOCAL	
OPH77	13LC10002 14/06/2018	Chambre 1	
ELEMENT	DESCRIPTIF DU LABORATOIRE	DATE DE PRELEVEMENT	NOM DE L'OPERATEUR
Enduit béton	Enduit plâtreux blanc en vrac + peintures multiples non séparable + matériau gris en faible quantité en vrac non séparable + carton en faible quantité non séparable	14/06/2018	DUBOS Samuel
LOCALISATION		RESULTAT	
Mur A		Présence de fibres d'amiante (*)

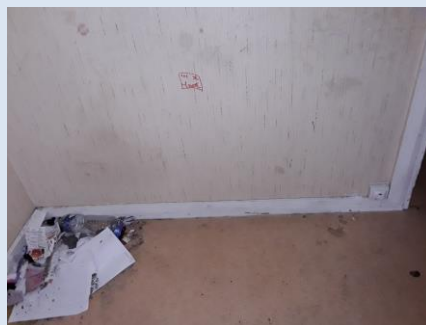
PRELEVEMENT : 13LC10002P007			
NOM DU CLIENT	NUMERO DU DOSSIER	PIECE OU LOCAL	
OPH77	13LC10002 14/06/2018	Chambre 1	
ELEMENT	DESCRIPTIF DU LABORATOIRE	DATE DE PRELEVEMENT	NOM DE L'OPERATEUR
Calicot	Enduit plâtreux blanc en vrac + carton non séparable + matériau plâtreux blanc en vrac non séparable + papier non séparable + peinture non séparable	14/06/2018	DUBOS Samuel
LOCALISATION		RESULTAT	
Mur D		Amiante détecté (Chrysotile)

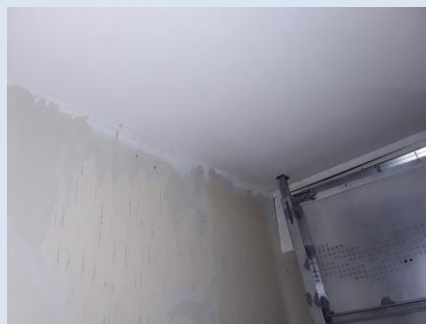
PRELEVEMENT : 13LC10002P008			
NOM DU CLIENT	NUMERO DU DOSSIER	PIECE OU LOCAL	
OPH77	13LC10002 14/06/2018	Chambre 1	
ELEMENT	DESCRIPTIF DU LABORATOIRE	DATE DE PRELEVEMENT	NOM DE L'OPERATEUR
Enduit / Peinture béton	Enduit plâtreux blanc en vrac + peintures multiples non séparable	14/06/2018	DUBOS Samuel
LOCALISATION		RESULTAT	
Plafond		Amiante non détecté
