Pré-Rapport de mission de repérage des matériaux et produits contenant de l'amiante avant réalisation de travaux

41 AVENUE CHARLES PEGUY LGT 1

RAPPORT N° :	13LC20401	Laboratoire d'Analyses :	ITGA
Repérage réalisé le :	27/11/2017	Adresse laboratoire :	3 RUE ARMAND HERPIN LACROIX - CS 46537 35065 RENNES CEDEX
Accompagnateur :		Numéro d'accréditation :	1-5967
Par :	Olivier GUERIN	Organisme d'assurance professionnelle :	ALLIANZ
N° certificat :	17-881	Adresse assurance :	Direction Opérations Entreprises 5C Esplanade Charles de Gaulle 33081 BORDEAUX CEDEX
Date d'obtention :	17/02/2017	N° de contrat d'assurance :	55897385
Organisme certificateur	ABCIDIA Certification 4 route de la Noue - 91190 GIF-SUR-YVETTE	Date de validité :	31/12/2017

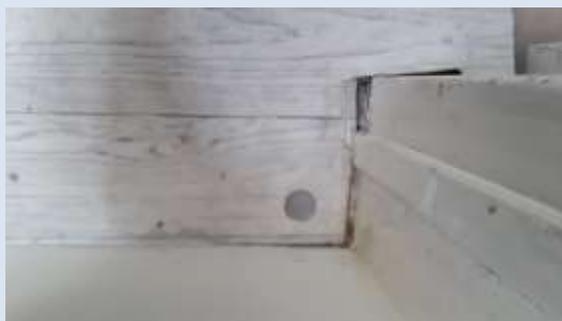
PRELEVEMENT : 13LC20401P003

NOM DU CLIENT	NUMERO DU DOSSIER	PIECE OU LOCAL	
OPH77	13LC20401 27/11/2017	Cellier	
ELEMENT	DESCRIPTIF DU LABORATOIRE	DATE DE PRELEVEMENT	NOM DE L'OPERATEUR
Revêtement souple	Revêtement souple beige + colle polymère blanche non séparable + ragréage gris hétérogène	27/11/2017	GUERIN Olivier
LOCALISATION		RESULTAT	
Sol		Amiante non détecté

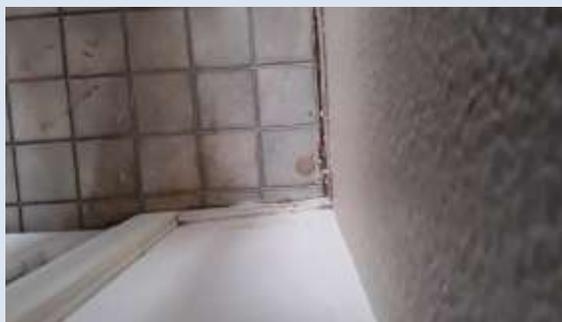
PRELEVEMENT : 13LC20401P004

NOM DU CLIENT	NUMERO DU DOSSIER	PIECE OU LOCAL	
OPH77	13LC20401 27/11/2017	Cuisine	
ELEMENT	DESCRIPTIF DU LABORATOIRE	DATE DE PRELEVEMENT	NOM DE L'OPERATEUR
Revêtement souple	Revêtement souple beige + matériau compact gris + matériau compact gris hétérogène + matériau blanc en vrac non séparable	27/11/2017	GUERIN Olivier
LOCALISATION		RESULTAT	
Sol		Amiante non détecté

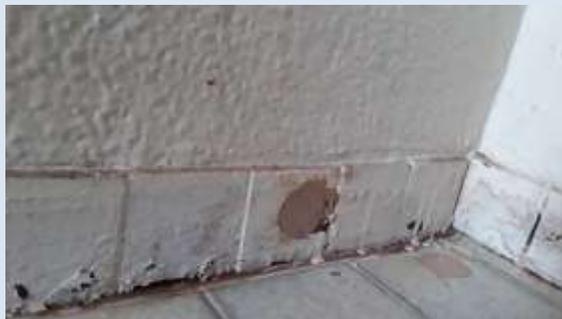
PRELEVEMENT : 13LC20401P005			
NOM DU CLIENT	NUMERO DU DOSSIER		PIECE OU LOCAL
OPH77	13LC20401 27/11/2017		Cuisine
ELEMENT	DESCRIPTIF DU LABORATOIRE	DATE DE PRELEVEMENT	NOM DE L'OPERATEUR
Plinthes	Colle grise + peinture + carrelage	27/11/2017	GUERIN Olivier
LOCALISATION		RESULTAT	
Mur C		Amiante non détecté

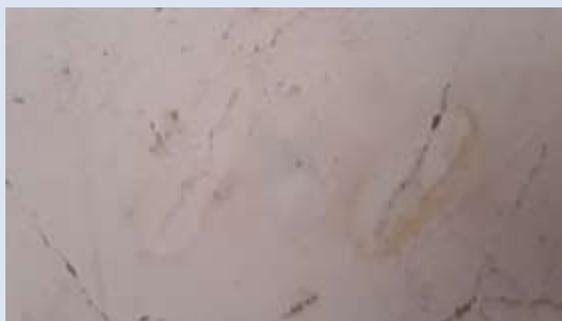
PRELEVEMENT : 13LC20401P006			
NOM DU CLIENT	NUMERO DU DOSSIER		PIECE OU LOCAL
OPH77	13LC20401 27/11/2017		Cuisine
ELEMENT	DESCRIPTIF DU LABORATOIRE	DATE DE PRELEVEMENT	NOM DE L'OPERATEUR
Enduit / Peinture béton	Enduit plâtreux blanc en vrac + peinture non séparable	27/11/2017	GUERIN Olivier
LOCALISATION		RESULTAT	
Mur A		Amiante non détecté

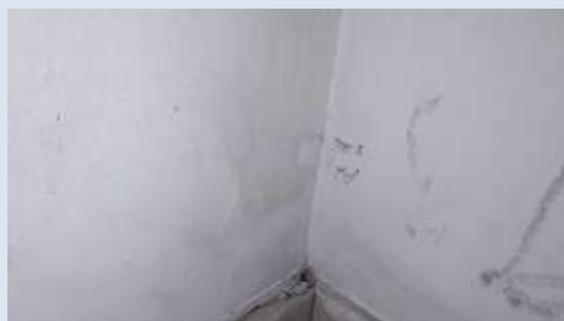
PRELEVEMENT : 13LC20401P007

NOM DU CLIENT	NUMERO DU DOSSIER	PIECE OU LOCAL	
OPH77	13LC20401 27/11/2017	Entrée	
ELEMENT	DESCRIPTIF DU LABORATOIRE	DATE DE PRELEVEMENT	NOM DE L'OPERATEUR
Enduit / Calicot	Enduit plâtreux blanc en vrac + peinture non séparable + carton non séparable	27/11/2017	GUERIN Olivier
LOCALISATION		RESULTAT	
Mur C		Amiante détecté (Chrysotile)

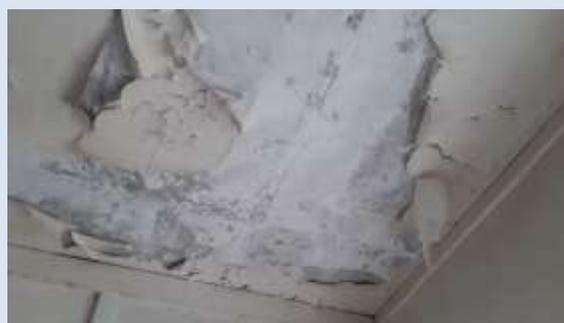
PRELEVEMENT : 13LC20401P008

NOM DU CLIENT	NUMERO DU DOSSIER	PIECE OU LOCAL	
OPH77	13LC20401 27/11/2017	Cuisine	
ELEMENT	DESCRIPTIF DU LABORATOIRE	DATE DE PRELEVEMENT	NOM DE L'OPERATEUR
Enduit / Peinture béton	Enduit plâtreux blanc en vrac + peinture non séparable	27/11/2017	GUERIN Olivier
LOCALISATION		RESULTAT	
Plafond		Amiante non détecté

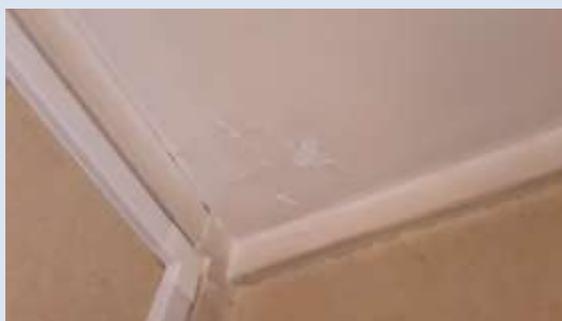
PRELEVEMENT : 13LC20401P009			
NOM DU CLIENT	NUMERO DU DOSSIER	PIECE OU LOCAL	
OPH77	13LC20401 27/11/2017	Entrée	
ELEMENT	DESCRIPTIF DU LABORATOIRE	DATE DE PRELEVEMENT	NOM DE L'OPERATEUR
Enduit / Peinture	Enduit plâtreux blanc en vrac + peinture non séparable	27/11/2017	GUERIN Olivier
LOCALISATION		RESULTAT	
Plafond		Amiante non détecté
