## Rapport de mission de repérage des matériaux et produits contenant de l'amiante avant réalisation de travaux

16 RUE DU CL PICOT LGT 2

77000 MELUN

RAPPORT N° :	13LC50102	Laboratoire d'Analyses :	ITGA
Repérage réalisé le :	14/12/2017	Adresse laboratoire :	3 RUE ARMAND HERPIN LACROIX - CS 46537 35065 RENNES CEDEX
Accompagnateur :		Numéro d'accréditation :	1-5967
Par :	Olivier GUERIN	Organisme d'assurance professionnelle :	ALLIANZ
N° certificat :	17-881	Adresse assurance :	Direction Opérations Entreprises 5C Esplanade Charles de Gaulle 33081 BORDEAUX CEDEX
Date d'obtention :	17/02/2017	N° de contrat d'assurance :	55897385
Organisme certificateur	ABCIDIA Certification 4 route de la Noue - 91190 GIF-SUR-YVETTE	Date de validité :	31/12/2017

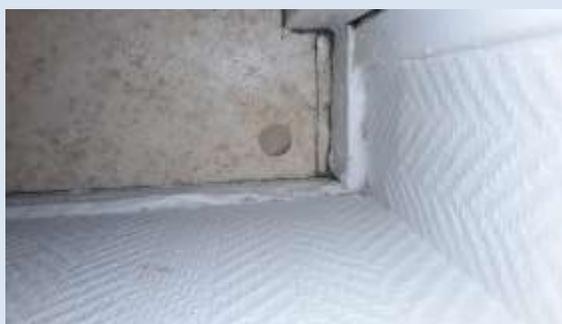
PRELEVEMENT : 13LC50102P001			
NOM DU CLIENT	NUMERO DU DOSSIER		PIECE OU LOCAL
OPH77	13LC50102 14/12/2017		Entrée
ELEMENT	DESCRIPTIF DU LABORATOIRE	DATE DE PRELEVEMENT	NOM DE L'OPERATEUR
Dalle de sol	Revêtement souple beige + colle polymère jaune non séparable + ragréage gris + matériau gris hétérogène	14/12/2017	GUERIN Olivier
LOCALISATION		RESULTAT	
Sol		Amiante non détecté

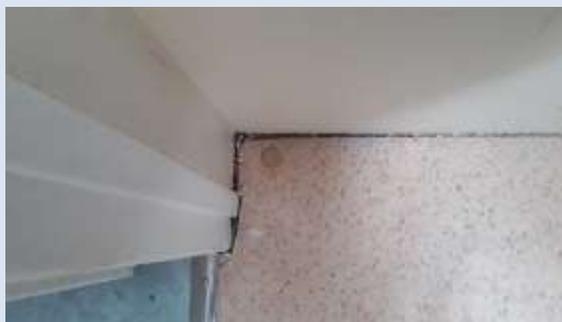
PRELEVEMENT : 13LC50102P004			
NOM DU CLIENT	NUMERO DU DOSSIER		PIECE OU LOCAL
OPH77	13LC50102 14/12/2017		Cellier
ELEMENT	DESCRIPTIF DU LABORATOIRE	DATE DE PRELEVEMENT	NOM DE L'OPERATEUR
Revêtement souple	Revêtement souple beige + colle polymère jaune non séparable + ragréage beige	14/12/2017	GUERIN Olivier
LOCALISATION		RESULTAT	
Sol		Amiante non détecté

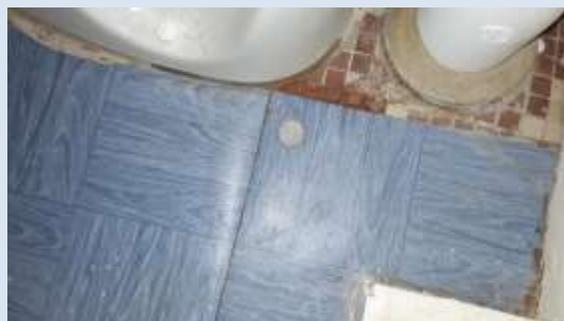
PRELEVEMENT : 13LC50102P005			
NOM DU CLIENT	NUMERO DU DOSSIER		PIECE OU LOCAL
OPH77	13LC50102 14/12/2017		WC
ELEMENT	DESCRIPTIF DU LABORATOIRE	DATE DE PRELEVEMENT	NOM DE L'OPERATEUR
Dalle de sol	Revêtement cassant bleu + colle polymère incolore non séparable + matériau compact rouge + matériau gris hétérogène	14/12/2017	GUERIN Olivier
LOCALISATION		RESULTAT	
Sol		Amiante non détecté

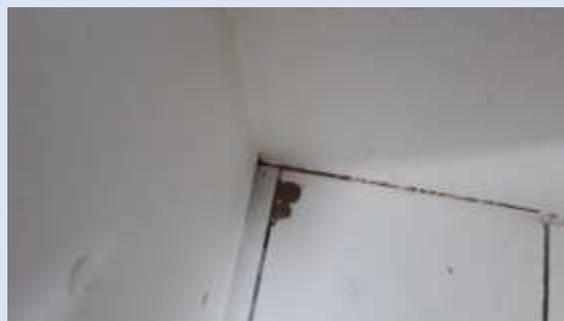
PRELEVEMENT : 13LC50102P006			
NOM DU CLIENT	NUMERO DU DOSSIER		PIECE OU LOCAL
OPH77	13LC50102 14/12/2017		Cuisine
ELEMENT	DESCRIPTIF DU LABORATOIRE	DATE DE PRELEVEMENT	NOM DE L'OPERATEUR
Carrelage	Colle beige + carrelage	14/12/2017	GUERIN Olivier
LOCALISATION		RESULTAT	
Sol		Amiante non détecté

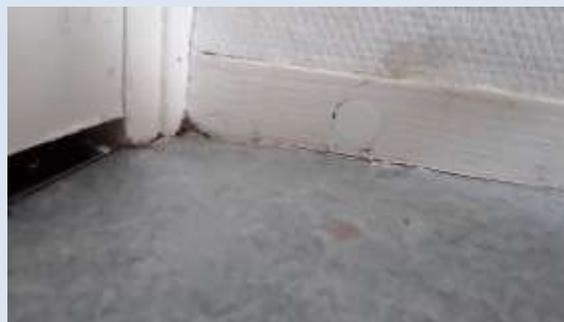
PRELEVEMENT : 13LC50102P007			
NOM DU CLIENT	NUMERO DU DOSSIER		PIECE OU LOCAL
OPH77	13LC50102 14/12/2017		Salle d'eau
ELEMENT	DESCRIPTIF DU LABORATOIRE	DATE DE PRELEVEMENT	NOM DE L'OPERATEUR
Plinthes	Colle beige en faible quantité en vrac + carrelage + peinture	14/12/2017	GUERIN Olivier
LOCALISATION		RESULTAT	
Mur A		Amiante non détecté

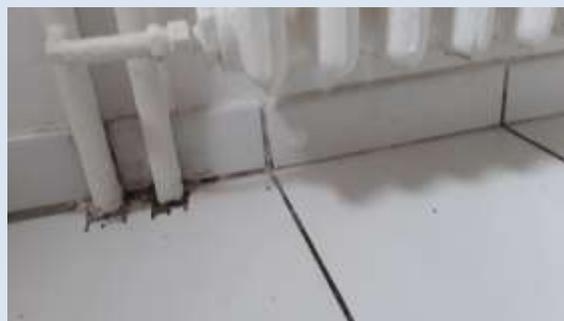
PRELEVEMENT : 13LC50102P008			
NOM DU CLIENT	NUMERO DU DOSSIER		PIECE OU LOCAL
OPH77	13LC50102 14/12/2017		Cuisine
ELEMENT	DESCRIPTIF DU LABORATOIRE	DATE DE PRELEVEMENT	NOM DE L'OPERATEUR
Plinthes	Colle beige + couche plâtrée blanche non séparable + carrelage	14/12/2017	GUERIN Olivier
LOCALISATION		RESULTAT	
Mur C		Amiante non détecté

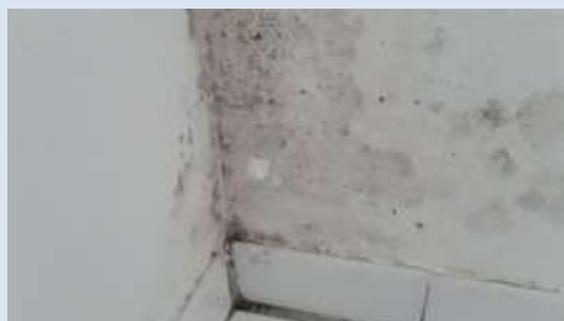
PRELEVEMENT : 13LC50102P009			
NOM DU CLIENT	NUMERO DU DOSSIER		PIECE OU LOCAL
OPH77	13LC50102 14/12/2017		Cuisine
ELEMENT	DESCRIPTIF DU LABORATOIRE	DATE DE PRELEVEMENT	NOM DE L'OPERATEUR
Enduit / Peinture béton	Enduit plâtreux blanc en vrac non séparable + peintures multiples non séparable	14/12/2017	GUERIN Olivier
LOCALISATION		RESULTAT	
Mur C		Amiante non détecté

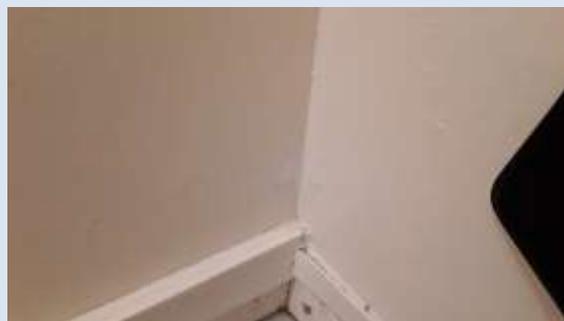
PRELEVEMENT : 13LC50102P010			
NOM DU CLIENT	NUMERO DU DOSSIER		PIECE OU LOCAL
OPH77	13LC50102 14/12/2017		Débarras
ELEMENT	DESCRIPTIF DU LABORATOIRE	DATE DE PRELEVEMENT	NOM DE L'OPERATEUR
Enduit / Calicot	Enduit plâtreux blanc en vrac non séparable + matériau plâtreux beige en vrac non séparable + carton non séparable + peinture non séparable	14/12/2017	GUERIN Olivier
LOCALISATION		RESULTAT	
Mur D		Amiante détecté (Chrysotile)
