Rapport de mission de repérage des matériaux et produits contenant de l'amiante avant réalisation de travaux

18 RUE DU COLONEL PICOT

77000 MELUN

RAPPORT N° :	13LC60402	Laboratoire d'Analyses :	ITGA
Repérage réalisé le :	28/03/2018	Adresse laboratoire :	3 RUE ARMAND HERPIN LACROIX - CS 46537 35065 RENNES CEDEX
Accompagnateur :		Numéro d'accréditation :	1-5967
Par :	Gaetan BEDEL	Organisme d'assurance professionnelle :	AXA France
N° certificat :	CPDI3869	Adresse assurance :	313 Terrasses de l'Arche 92727 NANTERRE CEDEX
Date d'obtention :	22/04/2016	N° de contrat d'assurance :	10063271004
Organisme certificateur	I.CERT PARC EDONIA - BAT G - RUE DE LA TERRE VICTORIA - 35760 SAINT GREGOIRE	Date de validité :	31/12/2018

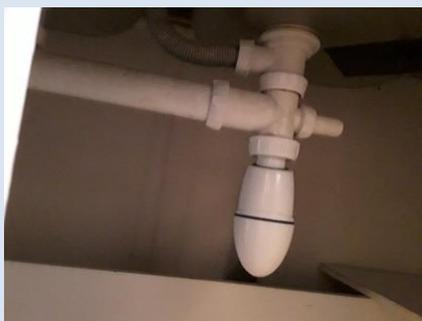
PRELEVEMENT : 13LC60402P001			
NOM DU CLIENT	NUMERO DU DOSSIER		PIECE OU LOCAL
OPH77	13LC60402 28/03/2018		Cuisine
ELEMENT	DESCRIPTIF DU LABORATOIRE	DATE DE PRELEVEMENT	NOM DE L'OPERATEUR
Revêtement bitumineux	Matériau bitumineux noir	28/03/2018	BEDEL Gaetan
LOCALISATION		RESULTAT	
Sous évier		Amiante non détecté

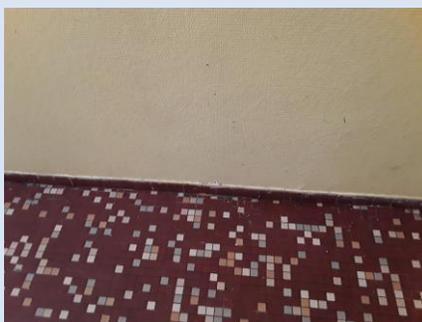
PRELEVEMENT : 13LC60402P002			
NOM DU CLIENT	NUMERO DU DOSSIER		PIECE OU LOCAL
OPH77	13LC60402 28/03/2018		Cuisine
ELEMENT	DESCRIPTIF DU LABORATOIRE	DATE DE PRELEVEMENT	NOM DE L'OPERATEUR
Enduit / Peinture béton	Enduit plâtreux blanc en faible quantité en vrac + toile fibreuse blanche non séparable + peintures multiples non séparable	28/03/2018	BEDEL Gaetan
LOCALISATION		RESULTAT	
Mur C		Amiante non détecté

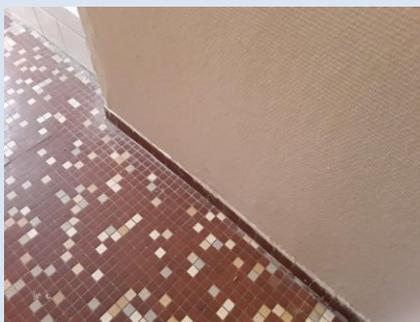
PRELEVEMENT : 13LC60402P003			
NOM DU CLIENT	NUMERO DU DOSSIER	PIECE OU LOCAL	
OPH77	13LC60402 28/03/2018	Salle de bains	
ELEMENT	DESCRIPTIF DU LABORATOIRE	DATE DE PRELEVEMENT	NOM DE L'OPERATEUR
Enduit / Peinture	Enduit plâtreux blanc en vrac non séparable + peintures multiples non séparable	28/03/2018	BEDEL Gaetan
LOCALISATION		RESULTAT	
Mur E		Amiante non détecté

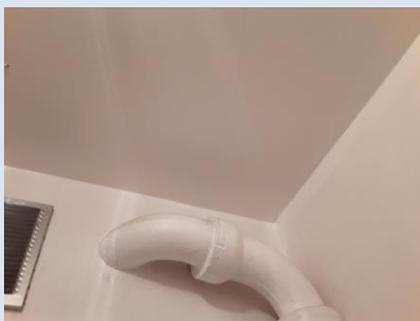
PRELEVEMENT : 13LC60402P004			
NOM DU CLIENT	NUMERO DU DOSSIER	PIECE OU LOCAL	
OPH77	13LC60402 28/03/2018	WC	
ELEMENT	DESCRIPTIF DU LABORATOIRE	DATE DE PRELEVEMENT	NOM DE L'OPERATEUR
Enduit / Peinture béton	Enduit plâtreux blanc en vrac + peintures multiples en faible quantité non séparable	28/03/2018	BEDEL Gaetan
LOCALISATION		RESULTAT	
Plafonds		Amiante non détecté

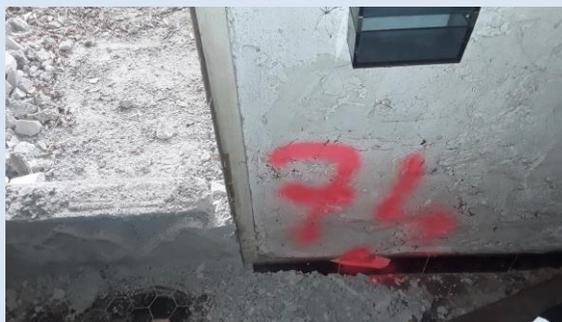
PRELEVEMENT : 13LC60402P005			
NOM DU CLIENT	NUMERO DU DOSSIER	PIECE OU LOCAL	
OPH77	13LC60402 28/03/2018	Chambre 1	
ELEMENT	DESCRIPTIF DU LABORATOIRE	DATE DE PRELEVEMENT	NOM DE L'OPERATEUR
Enduit / Peinture béton	Enduit plâtreux blanc en vrac non séparable + peintures multiples non séparable	28/03/2018	BEDEL Gaetan
LOCALISATION		RESULTAT	
Mur A		Amiante non détecté

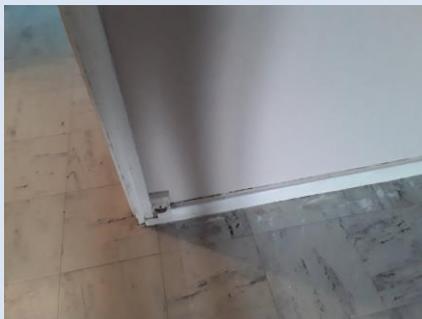
PRELEVEMENT : 13LC60402P006			
NOM DU CLIENT	NUMERO DU DOSSIER	PIECE OU LOCAL	
OPH77	13LC60402 28/03/2018	Chambre 2	
ELEMENT	DESCRIPTIF DU LABORATOIRE	DATE DE PRELEVEMENT	NOM DE L'OPERATEUR
Enduit / Peinture	Enduit plâtreux blanc en vrac + carton non séparable + peinture non séparable + papier peint non séparable	28/03/2018	BEDEL Gaetan
LOCALISATION		RESULTAT	
Mur D		Amiante non détecté

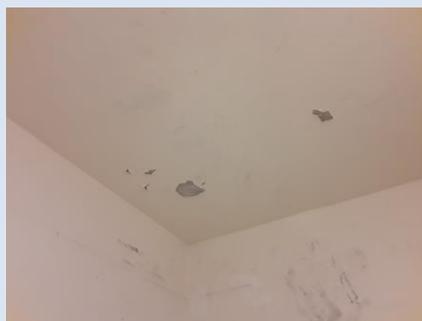
PRELEVEMENT : 13LC60402P007			
NOM DU CLIENT	NUMERO DU DOSSIER		PIECE OU LOCAL
OPH77	13LC60402 28/03/2018		Cellier
ELEMENT	DESCRIPTIF DU LABORATOIRE	DATE DE PRELEVEMENT	NOM DE L'OPERATEUR
Enduit / Peinture béton	Enduit plâtreux blanc en vrac non séparable + matériau gris en faible quantité non séparable + peinture non séparable	28/03/2018	BEDEL Gaetan
LOCALISATION		RESULTAT	
Plafonds		Amiante non détecté

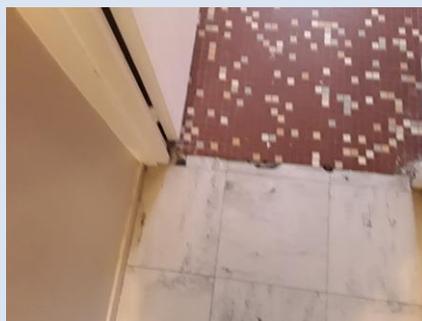
PIECE	ETAGE	ELEMENTS	DESCRIPTIF LABORATOIRE	Echantillon	REPERAGE	ETAT	RESULTAT
Couloir		Dalle de sol	Dalle dure cassante grise	13LC60402P008	Sols	DEGRADATION PARTIELLE	Fr1:Amiante détecté (Chrysotile)

PRELEVEMENT : 13LC60402P008			
NOM DU CLIENT	NUMERO DU DOSSIER		PIECE OU LOCAL
OPH77	13LC60402 28/03/2018		Couloir
ELEMENT	DESCRIPTIF DU LABORATOIRE	DATE DE PRELEVEMENT	NOM DE L'OPERATEUR
Dalle de sol	Dalle dure cassante grise	28/03/2018	BEDEL Gaetan
LOCALISATION		RESULTAT	
Sols		Fr1:Amiante détecté (Chrysotile)

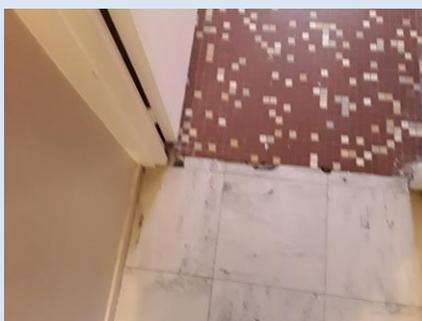
PIECE	ETAGE	ELEMENTS	DESCRIPTIF LABORATOIRE	Echantillon	REPERAGE	ETAT	RESULTAT
Couloir		Dalle de sol	Colle bitumineuse noire non séparable + ragréage gris	13LC60402P008	Sols	DEGRADATION PARTIELLE	Fr2:Amiante détecté (Chrysotile)

PRELEVEMENT : 13LC60402P008			
NOM DU CLIENT	NUMERO DU DOSSIER	PIECE OU LOCAL	
OPH77	13LC60402 28/03/2018	Couloir	
ELEMENT	DESCRIPTIF DU LABORATOIRE	DATE DE PRELEVEMENT	NOM DE L'OPERATEUR
Dalle de sol	Colle bitumineuse noire non séparable + ragréage gris	28/03/2018	BEDEL Gaetan
LOCALISATION		RESULTAT	
Sols		Fr2:Amiante détecté (Chrysotile)

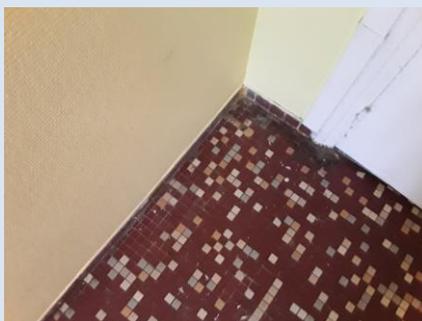
PRELEVEMENT : 13LC60402P009			
NOM DU CLIENT	NUMERO DU DOSSIER	PIECE OU LOCAL	
OPH77	13LC60402 28/03/2018	Cuisine	
ELEMENT	DESCRIPTIF DU LABORATOIRE	DATE DE PRELEVEMENT	NOM DE L'OPERATEUR
Carrelage	Colle grise non séparable + matériau compact gris hétérogène + carrelage	28/03/2018	BEDEL Gaetan
LOCALISATION		RESULTAT	
Sols		Amiante non détecté

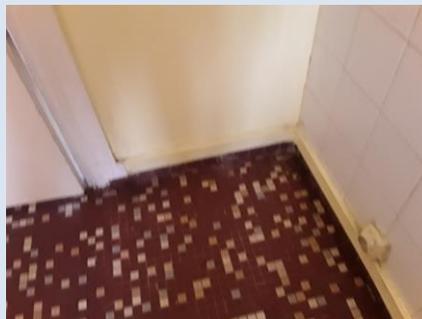
PRELEVEMENT : 13LC60402P010			
NOM DU CLIENT	NUMERO DU DOSSIER		PIECE OU LOCAL
OPH77	13LC60402 28/03/2018		Cuisine
ELEMENT	DESCRIPTIF DU LABORATOIRE	DATE DE PRELEVEMENT	NOM DE L'OPERATEUR
Plinthes	Colle grise + carrelage	28/03/2018	BEDEL Gaetan
LOCALISATION		RESULTAT	
Mur D		Amiante non détecté

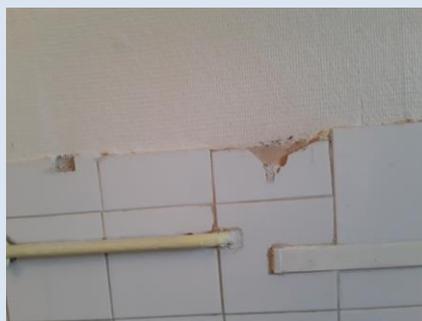
PRELEVEMENT : 13LC60402P011			
NOM DU CLIENT	NUMERO DU DOSSIER		PIECE OU LOCAL
OPH77	13LC60402 28/03/2018		Cuisine
ELEMENT	DESCRIPTIF DU LABORATOIRE	DATE DE PRELEVEMENT	NOM DE L'OPERATEUR
Faïence 1	Carrelage	28/03/2018	BEDEL Gaetan
LOCALISATION		RESULTAT	
Mur A		Amiante non détecté
