Rapport de mission de repérage des matériaux et produits contenant de l'amiante avant réalisation de travaux

1 SQ DE LOIRENT

77100 MELUN

RAPPORT N° :	13LC90101	Laboratoire d'Analyses :	ITGA
Repérage réalisé le :	08/01/2019	Adresse laboratoire :	3 RUE ARMAND HERPIN LACROIX - CS 46537 35065 RENNES CEDEX
Accompagnateur :		Numéro d'accréditation :	1-5967
Par :	Tristan BRUNOT	Organisme d'assurance professionnelle :	AXA France
N° certificat :	CPDI 3541	Adresse assurance :	313 Terrasses de l'Arche 92727 NANTERRE CEDEX
Date d'obtention :	27/12/2017	N° de contrat d'assurance :	10158549604
Organisme certificateur	I.CERT PARC EDONIA - BAT G - RUE DE LA TERRE VICTORIA - 35760 SAINT GREGOIRE	Date de validité :	31/12/2019

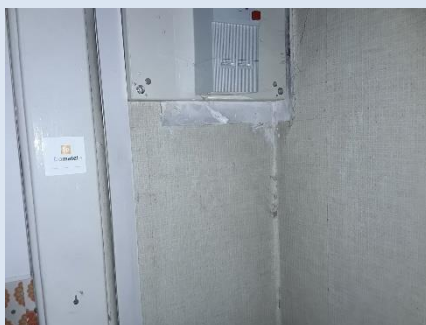
PRELEVEMENT : 13LC90101P001			
NOM DU CLIENT	NUMERO DU DOSSIER		PIECE OU LOCAL
OPH77	13LC90101 08/01/2019		Entrée (RC)
ELEMENT	DESCRIPTIF DU LABORATOIRE	DATE DE PRELEVEMENT	NOM DE L'OPERATEUR
Enduit béton	Enduit plâtreux blanc en vrac	08/01/2019	BRUNOT Tristan
LOCALISATION		RESULTAT	
Mur D		Amiante non détecté

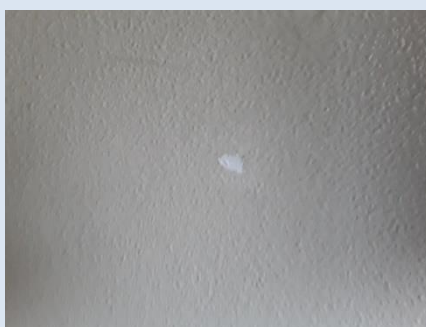
PRELEVEMENT : 13LC90101P002			
NOM DU CLIENT	NUMERO DU DOSSIER		PIECE OU LOCAL
OPH77	13LC90101 08/01/2019		Cuisine (RC)
ELEMENT	DESCRIPTIF DU LABORATOIRE	DATE DE PRELEVEMENT	NOM DE L'OPERATEUR
Enduit béton	Enduit plâtreux blanc en vrac + peintures multiples non séparable	08/01/2019	BRUNOT Tristan
LOCALISATION		RESULTAT	
Mur A		Amiante non détecté

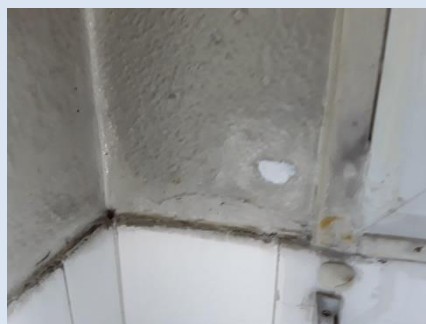
PRELEVEMENT : 13LC90101P004			
NOM DU CLIENT	NUMERO DU DOSSIER	PIECE OU LOCAL	
OPH77	13LC90101 08/01/2019	Cuisine (RC)	
ELEMENT	DESCRIPTIF DU LABORATOIRE	DATE DE PRELEVEMENT	NOM DE L'OPERATEUR
Enduit béton	Enduit plâtreux blanc en vrac + peintures multiples non séparable	08/01/2019	BRUNOT Tristan
LOCALISATION		RESULTAT	
Mur B		Amiante non détecté

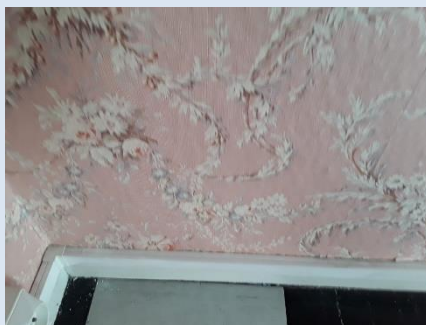
PRELEVEMENT : 13LC90101P007			
NOM DU CLIENT	NUMERO DU DOSSIER	PIECE OU LOCAL	
OPH77	13LC90101 08/01/2019	Chambre 1 (RC)	
ELEMENT	DESCRIPTIF DU LABORATOIRE	DATE DE PRELEVEMENT	NOM DE L'OPERATEUR
Enduit brique plâtrière	Enduit plâtreux blanc en vrac + peinture non séparable	08/01/2019	BRUNOT Tristan
LOCALISATION		RESULTAT	
Mur D		Amiante non détecté

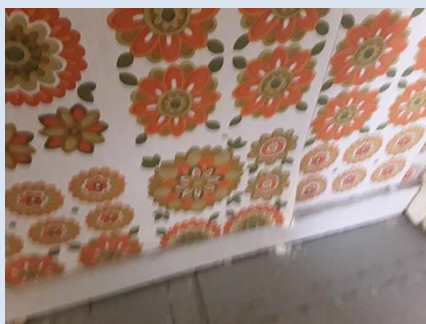
PRELEVEMENT : 13LC90101P008			
NOM DU CLIENT	NUMERO DU DOSSIER	PIECE OU LOCAL	
OPH77	13LC90101 08/01/2019	Couloir (RC)	
ELEMENT	DESCRIPTIF DU LABORATOIRE	DATE DE PRELEVEMENT	NOM DE L'OPERATEUR
Enduit plaque de plâtre	Enduit plâtreux blanc en vrac + peinture en faible quantité non séparable	08/01/2019	BRUNOT Tristan
LOCALISATION		RESULTAT	
Mur E		Amiante non détecté

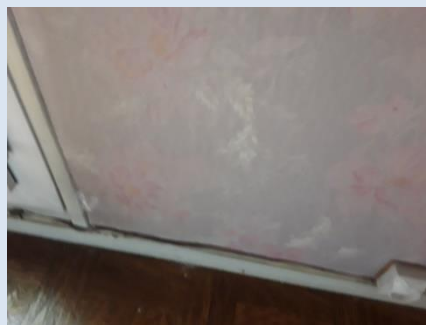
PRELEVEMENT : 13LC90101P011			
NOM DU CLIENT	NUMERO DU DOSSIER	PIECE OU LOCAL	
OPH77	13LC90101 08/01/2019	Chambre 3 (RC)	
ELEMENT	DESCRIPTIF DU LABORATOIRE	DATE DE PRELEVEMENT	NOM DE L'OPERATEUR
Enduit béton	Enduit plâtreux blanc en vrac + peinture en faible quantité non séparable + matériau gris en faible quantité en vrac non séparable + papier en faible quantité non séparable	08/01/2019	BRUNOT Tristan
LOCALISATION		RESULTAT	
Mur B		Amiante non détecté

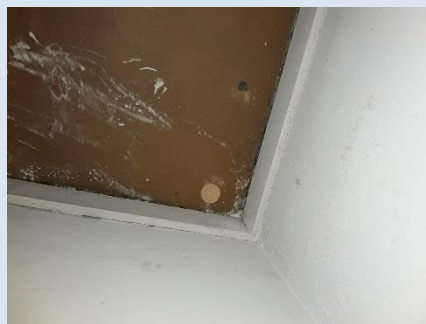
PRELEVEMENT : 13LC90101P012			
NOM DU CLIENT	NUMERO DU DOSSIER	PIECE OU LOCAL	
OPH77	13LC90101 08/01/2019	Placard 2 (RC)	
ELEMENT	DESCRIPTIF DU LABORATOIRE	DATE DE PRELEVEMENT	NOM DE L'OPERATEUR
Revêtement souple	Revêtement souple marron avec couche fibreuse + colle polymère jaune non séparable + ragréage gris	08/01/2019	BRUNOT Tristan
LOCALISATION		RESULTAT	
Sol		Amiante non détecté

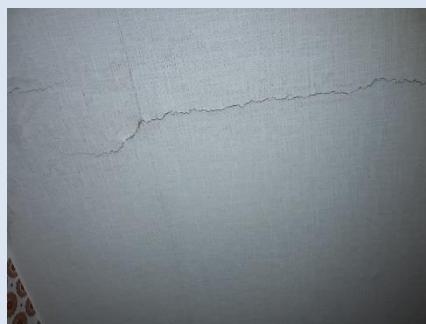
PRELEVEMENT : 13LC90101P013			
NOM DU CLIENT	NUMERO DU DOSSIER	PIECE OU LOCAL	
OPH77	13LC90101 08/01/2019	Couloir (RC)	
ELEMENT	DESCRIPTIF DU LABORATOIRE	DATE DE PRELEVEMENT	NOM DE L'OPERATEUR
Enduit béton	Enduit plâtreux blanc en vrac + peinture non séparable + matériau gris en faible quantité non séparable	08/01/2019	BRUNIoT Tristan
LOCALISATION		RESULTAT	
Plafond		Amiante non détecté

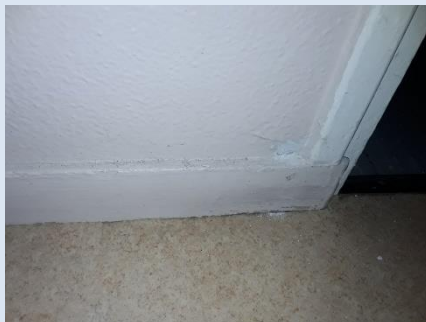
PRELEVEMENT : 13LC90101P015			
NOM DU CLIENT	NUMERO DU DOSSIER	PIECE OU LOCAL	
OPH77	13LC90101 08/01/2019	Salle de bains (RC)	
ELEMENT	DESCRIPTIF DU LABORATOIRE	DATE DE PRELEVEMENT	NOM DE L'OPERATEUR
Enduit brique plâtrière	Enduit plâtreux blanc en vrac + peintures multiples non séparable	08/01/2019	BRUNOT Tristan
LOCALISATION		RESULTAT	
Mur D		Amiante non détecté

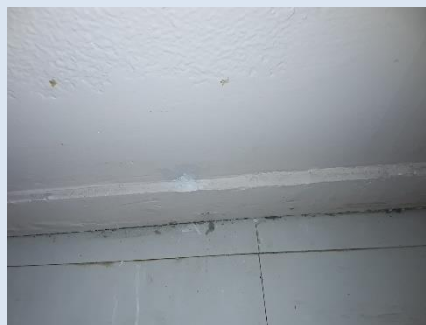
PRELEVEMENT : 13LC90101P016			
NOM DU CLIENT	NUMERO DU DOSSIER	PIECE OU LOCAL	
OPH77	13LC90101 08/01/2019	Salle de bains (RC)	
ELEMENT	DESCRIPTIF DU LABORATOIRE	DATE DE PRELEVEMENT	NOM DE L'OPERATEUR
Enduit plaque de plâtre	Enduit plâtreux blanc en vrac + peinture non séparable	08/01/2019	BRUNOT Tristan
LOCALISATION		RESULTAT	
Mur D		Amiante non détecté

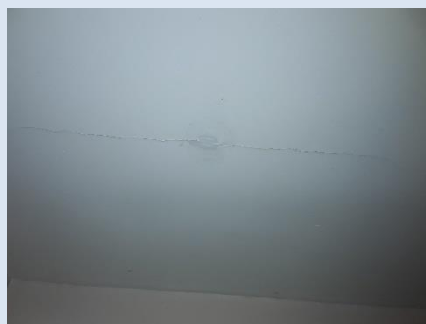
PRELEVEMENT : 13LC90101P017			
NOM DU CLIENT	NUMERO DU DOSSIER	PIECE OU LOCAL	
OPH77	13LC90101 08/01/2019	Salle de bains (RC)	
ELEMENT	DESCRIPTIF DU LABORATOIRE	DATE DE PRELEVEMENT	NOM DE L'OPERATEUR
Enduit béton	Enduit plâtreux blanc en vrac + peinture non séparable	08/01/2019	BRUNOT Tristan
LOCALISATION		RESULTAT	
Plafond		Amiante non détecté

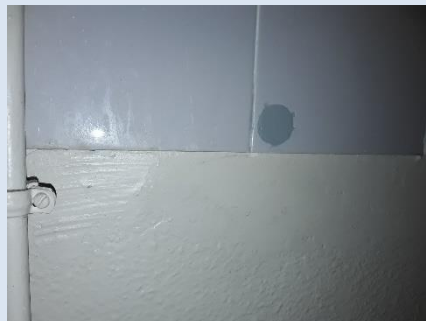
PRELEVEMENT : 13LC90101P018			
NOM DU CLIENT	NUMERO DU DOSSIER	PIECE OU LOCAL	
OPH77	13LC90101 08/01/2019	Salle de bains (RC)	
ELEMENT	DESCRIPTIF DU LABORATOIRE	DATE DE PRELEVEMENT	NOM DE L'OPERATEUR
Colle faïence	Carrelage + colle grise + matériau gris	08/01/2019	BRUNOT Tristan
LOCALISATION		RESULTAT	
Mur A		Amiante non détecté
