Rapport de mission de repérage des matériaux et produits contenant de l'amiante avant réalisation de travaux

1 SQUARE DE LORIENT- APT 102

77000 MELUN

RAPPORT N° :	13LC90102	Laboratoire d'Analyses :	ITGA
Repérage réalisé le :	04/10/2017	Adresse laboratoire :	3 RUE ARMAND HERPIN LACROIX - CS 46537 35065 RENNES CEDEX
Accompagnateur :		Numéro d'accréditation :	1-5967
Par :	Tristan BRUNOT	Organisme d'assurance professionnelle :	ALLIANZ
N° certificat :	CPDI 3541	Adresse assurance :	Direction Opérations Entreprises 5C Esplanade Charles de Gaulle 33081 BORDEAUX CEDEX
Date d'obtention :	06/08/2015	N° de contrat d'assurance :	55897385
Organisme certificateur	I.CERT PARC EDONIA - BAT G - RUE DE LA TERRE VICTORIA - 35760 SAINT GREGOIRE	Date de validité :	31/12/2017

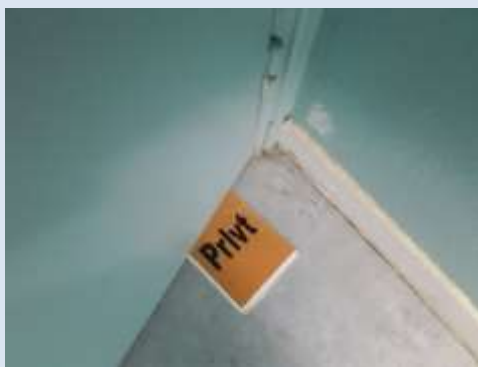
PRELEVEMENT : 13LC90102P002			
NOM DU CLIENT	NUMERO DU DOSSIER		PIECE OU LOCAL
OPH77	13LC90102 04/10/2017		Cuisine
ELEMENT	DESCRIPTIF DU LABORATOIRE	DATE DE PRELEVEMENT	NOM DE L'OPERATEUR
Revêtement souple	Colle polymère jaune non séparable + colle bitumineuse noire + ragréage gris non séparable	04/10/2017	BRUNOT Tristan
LOCALISATION		RESULTAT	
Sol		Fr3:Amiante détecté (Chrysotile)	
EMPLACEMENT

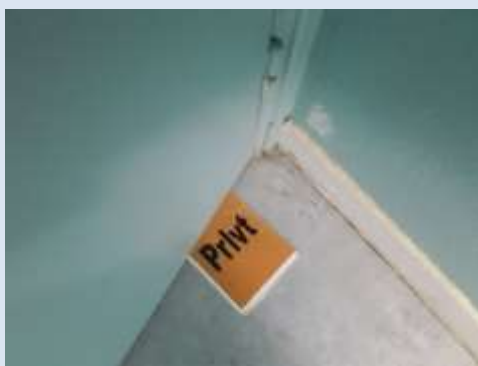
PRELEVEMENT : 13LC90102P002			
NOM DU CLIENT	NUMERO DU DOSSIER		PIECE OU LOCAL
OPH77	13LC90102 04/10/2017		Cuisine
ELEMENT	DESCRIPTIF DU LABORATOIRE	DATE DE PRELEVEMENT	NOM DE L'OPERATEUR
Revêtement souple	Revêtement souple beige + matériau compact gris	04/10/2017	BRUNOT Tristan
LOCALISATION		RESULTAT	
Sol		Fr2:Amiante non détecté

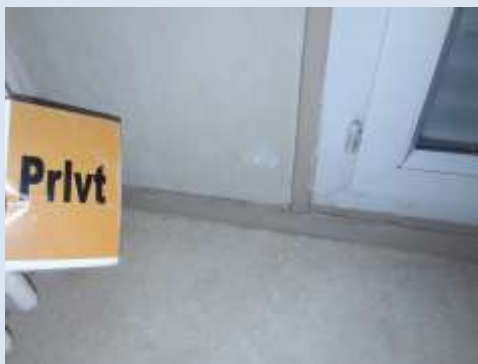
PRELEVEMENT : 13LC90102P008			
NOM DU CLIENT	NUMERO DU DOSSIER		PIECE OU LOCAL
OPH77	13LC90102 04/10/2017		Séjour
ELEMENT	DESCRIPTIF DU LABORATOIRE	DATE DE PRELEVEMENT	NOM DE L'OPERATEUR
Enduit béton	Enduit plâtreux blanc en vrac non séparable + peinture non séparable	04/10/2017	BRUNOT Tristan
LOCALISATION		RESULTAT	
Mur B		Amiante non détecté	
EMPLACEMENT
