Rapport de repérage des matériaux et produits contenant de l'amiante avant réalisation de travaux dans un immeuble bâti

1 Square de Lorient - Logement 1 - ESC C9 - R+7
77000 MELUN

Date du rapport : 14/02/2020

13LC90701-2 14/02/2020 - 04:11

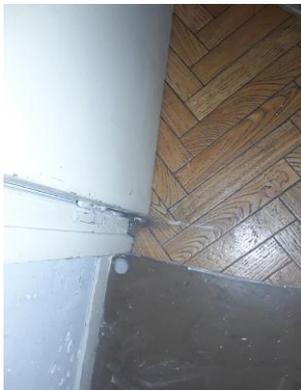
Identification : P005 (Fr1)

Pièce et étage : Placard 2 R+7

Localisation : Sol

Parties d'ouvrages ou de composants : Autres (Revêtement souple)

Descriptif Laboratoire : Revêtement cassant marron + colle polymère jaune non séparable

Résultat (justification) : Amiante non détectée (RESULTAT ANALYSE)

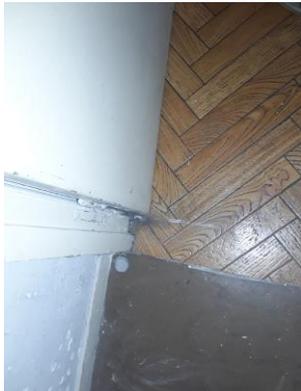
Identification : P005 (Fr2)

Pièce et étage : Placard 2 R+7

Localisation : Sol

Parties d'ouvrages ou de composants : Autres (Revêtement souple)

Descriptif Laboratoire : Ragréage gris hétérogène

Résultat (justification) : Amiante non détectée (RESULTAT ANALYSE)

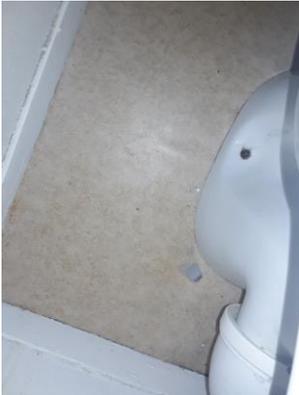
Identification : P006 (Fr1)
Pièce et étage : WC R+7
Localisation : Sol
Parties d'ouvrages ou de composants : Autres (Revêtement souple)
Descriptif Laboratoire : Revêtement souple beige
Résultat (justification) : Amiante non détectée (RESULTAT ANALYSE)

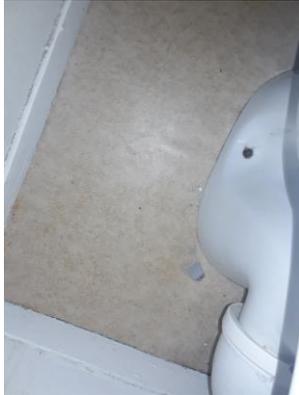
Identification : P006 (Fr2)
Pièce et étage : WC R+7
Localisation : Sol
Parties d'ouvrages ou de composants : Autres (Revêtement souple)
Descriptif Laboratoire : Revêtement souple jaune
Résultat (justification) : Amiante non détectée (RESULTAT ANALYSE)

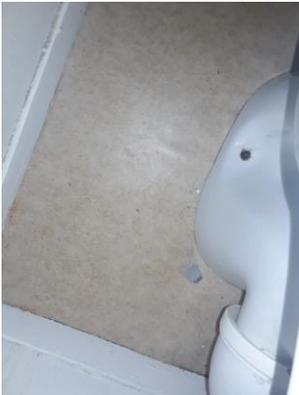
Identification : P006 (Fr3)
Pièce et étage : WC R+7
Localisation : Sol
Parties d'ouvrages ou de composants : Autres (Revêtement souple)
Descriptif Laboratoire : Colle polymère jaune + ragréage gris en faible quantité non séparable
Résultat (justification) : Amiante non détectée (RESULTAT ANALYSE)

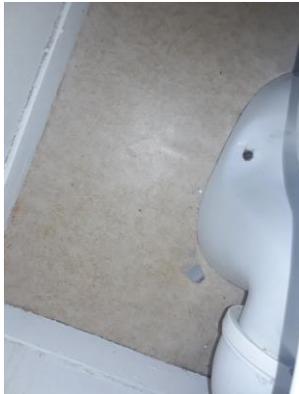
Identification : P006 (Fr4)
Pièce et étage : WC R+7
Localisation : Sol
Parties d'ouvrages ou de composants : Autres (Revêtement souple)
Descriptif Laboratoire : Colle polymère jaune
Résultat (justification) : Amiante non détectée (RESULTAT ANALYSE)

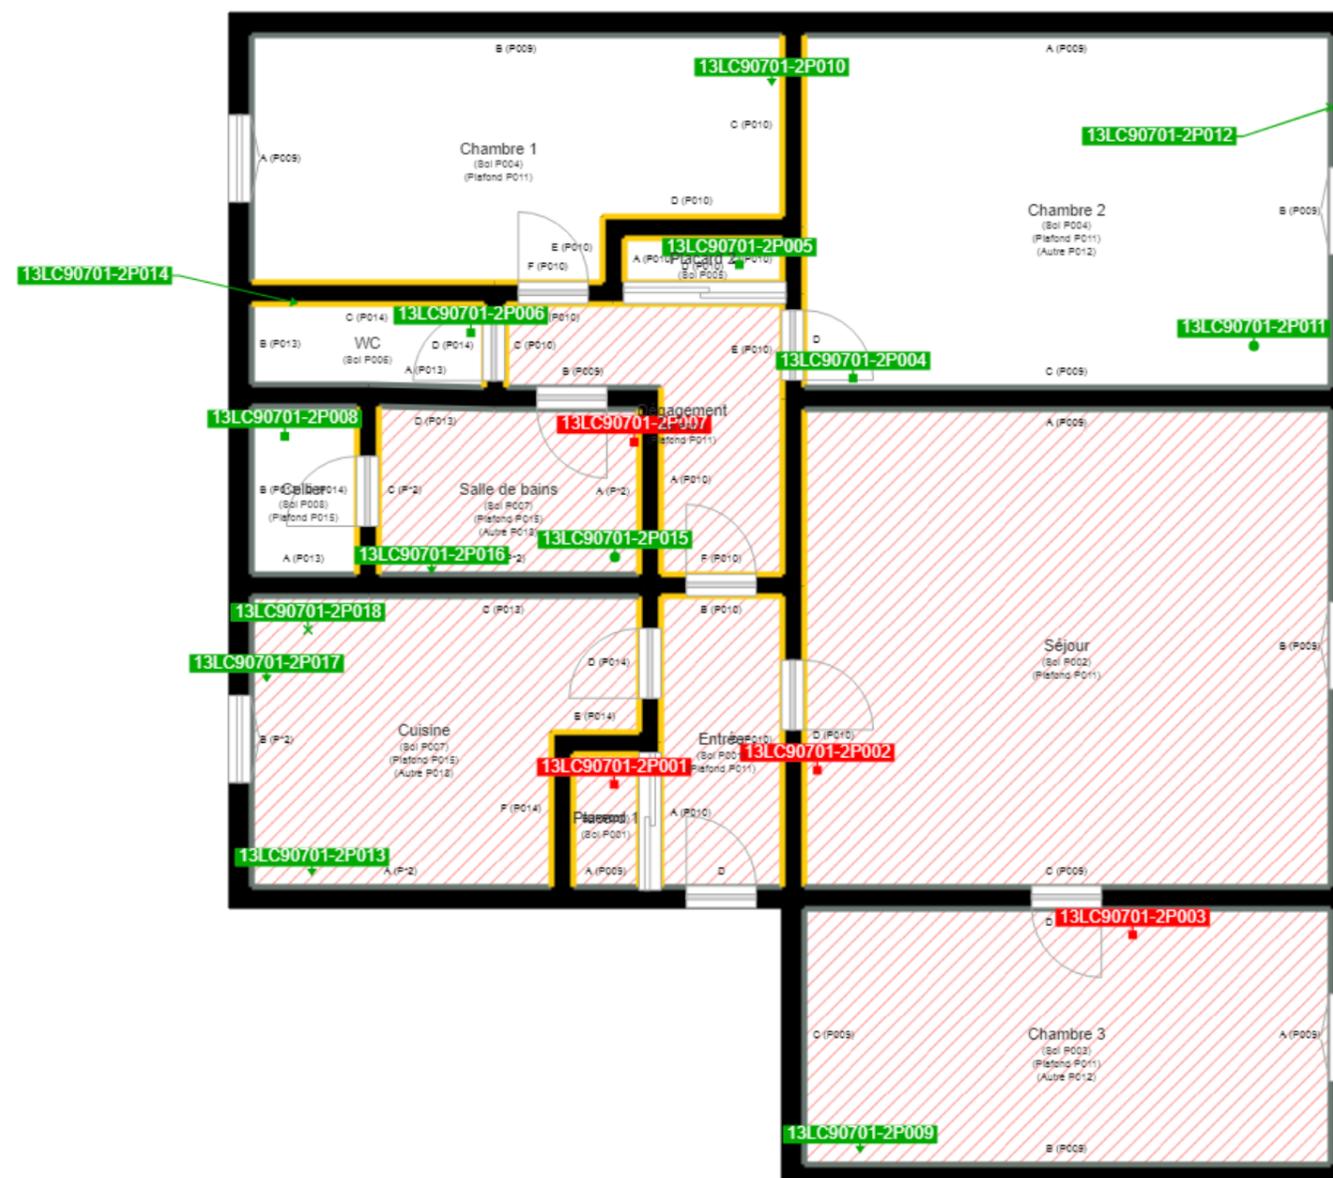
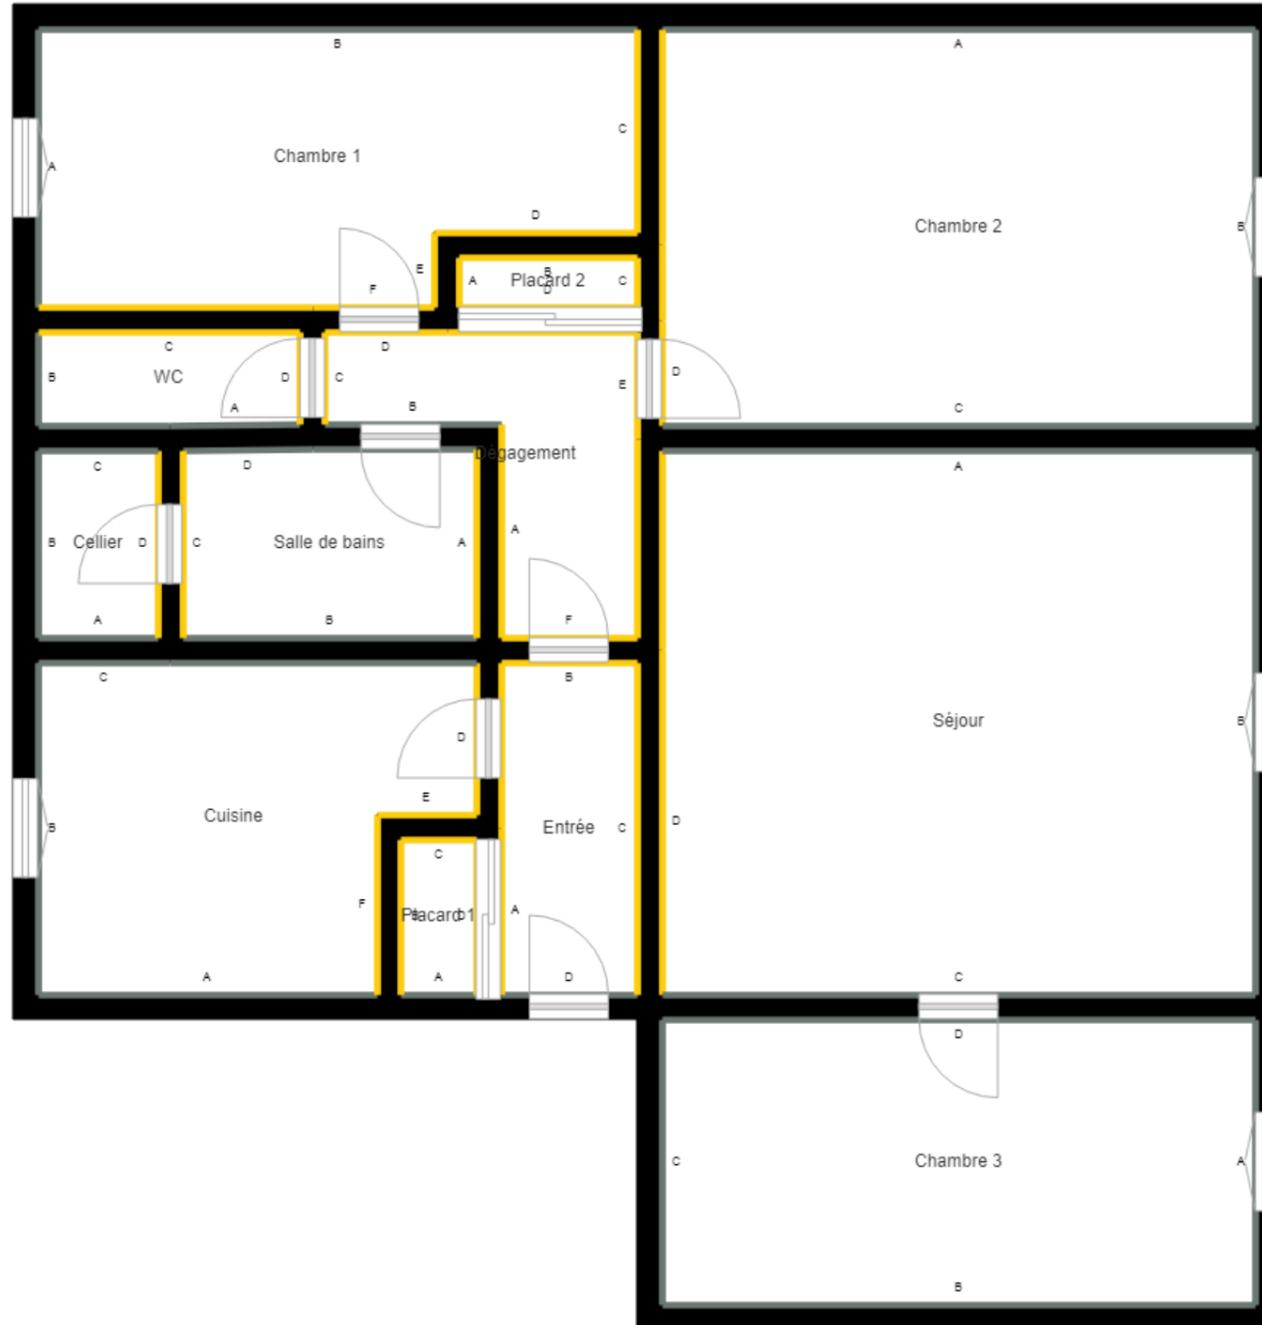
PLANCHE DE REPERAGE

Sols et plafonds amiantés
