Rapport de mission de repérage des matériaux et produits contenant de l'amiante avant réalisation de travaux

1 SQUARE DE LORIENT

1
77000 MELUN

RAPPORT N° :	13LC90701	Laboratoire d'Analyses :	ITGA
Repérage réalisé le :	29/01/2019	Adresse laboratoire :	3 RUE ARMAND HERPIN LACROIX - CS 46537 35065 RENNES CEDEX
Accompagnateur :		Numéro d'accréditation :	1-5967
Par :	Yoann IMBERT	Organisme d'assurance professionnelle :	AXA France
N° certificat :	17-1019	Adresse assurance :	313 Terrasses de l'Arche 92727 NANTERRE CEDEX
Date d'obtention :	22/11/2017	N° de contrat d'assurance :	10158549604
Organisme certificateur	ABCIDIA Domaine de Saint Paul - Bat A6 102 route de Limours - 78470 SAINT- REMY-LES-CHEVREUSE	Date de validité :	31/12/2019

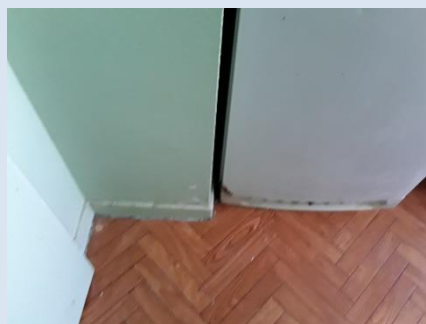
PRELEVEMENT : 13LC90701P002			
NOM DU CLIENT	NUMERO DU DOSSIER	PIECE OU LOCAL	
OPH77	13LC90701 29/01/2019	Cuisine (R+7)	
ELEMENT	DESCRIPTIF DU LABORATOIRE	DATE DE PRELEVEMENT	NOM DE L'OPERATEUR
Enduit / Peinture	Enduit plâtreux blanc en vrac + peintures multiples non séparable	29/01/2019	IMBERT Yoann
LOCALISATION		RESULTAT	
Mur A		Amiante non détecté

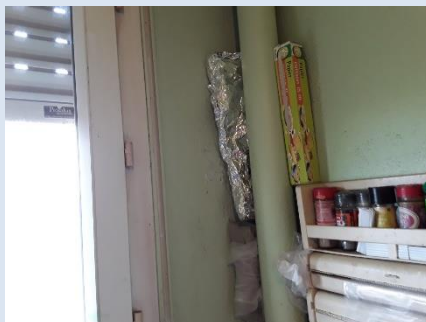
PRELEVEMENT : 13LC90701P003			
NOM DU CLIENT	NUMERO DU DOSSIER	PIECE OU LOCAL	
OPH77	13LC90701 29/01/2019	Cuisine (R+7)	
ELEMENT	DESCRIPTIF DU LABORATOIRE	DATE DE PRELEVEMENT	NOM DE L'OPERATEUR
Enduit / Peinture béton	Enduit plâtreux blanc en faible quantité en vrac + peinture non séparable + matériau beige non séparable	29/01/2019	IMBERT Yoann
LOCALISATION		RESULTAT	
Mur D		Amiante non détecté

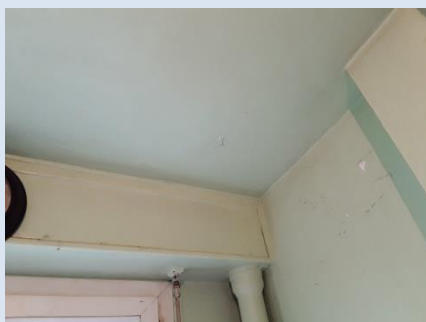
PRELEVEMENT : 13LC90701P004			
NOM DU CLIENT	NUMERO DU DOSSIER	PIECE OU LOCAL	
OPH77	13LC90701 29/01/2019	Cuisine (R+7)	
ELEMENT	DESCRIPTIF DU LABORATOIRE	DATE DE PRELEVEMENT	NOM DE L'OPERATEUR
Enduit / Peinture béton	Enduit plâtreux blanc en vrac + peintures multiples non séparable	29/01/2019	IMBERT Yoann
LOCALISATION		RESULTAT	
Plafond		Amiante non détecté

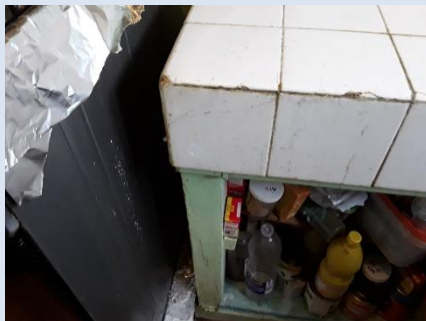
PRELEVEMENT : 13LC90701P005			
NOM DU CLIENT	NUMERO DU DOSSIER	PIECE OU LOCAL	
OPH77	13LC90701 29/01/2019	Cuisine (R+7)	
ELEMENT	DESCRIPTIF DU LABORATOIRE	DATE DE PRELEVEMENT	NOM DE L'OPERATEUR
Faïence 1	Carrelage en vrac	29/01/2019	IMBERT Yoann
LOCALISATION		RESULTAT	
Paillasse		Amiante non détecté

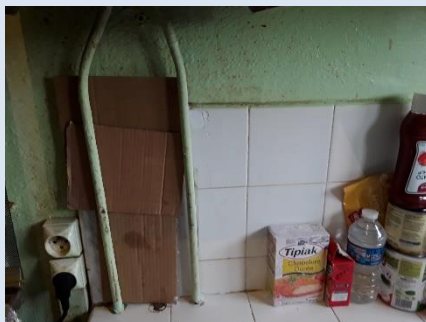
PRELEVEMENT : 13LC90701P006			
NOM DU CLIENT	NUMERO DU DOSSIER	PIECE OU LOCAL	
OPH77	13LC90701 29/01/2019	Cuisine (R+7)	
ELEMENT	DESCRIPTIF DU LABORATOIRE	DATE DE PRELEVEMENT	NOM DE L'OPERATEUR
Faïence 2	Colle grise + couche plâtreuse blanche en faible quantité non séparable + carrelage	29/01/2019	IMBERT Yoann
LOCALISATION		RESULTAT	
Mur C		Amiante non détecté
