# Rapport de repérage des matériaux et produits contenant de l'amiante avant réalisation de travaux dans un immeuble bâti

4 Square P. Mérimée - Logement 2 - R+3 - ESC CA  
77000 MELUN

13LCA0302 29/01/2020 - 10:43

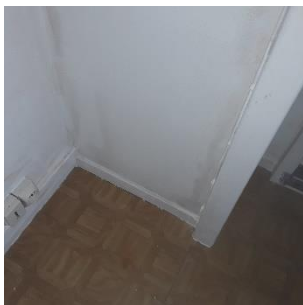
Identification : P001

Pièce et étage : Entrée R+3

Localisation : Mur F

Parties d'ouvrages ou de composants : Autres (Enduit / Peinture béton)

Descriptif Laboratoire : Peinture non séparable + carton non séparable + enduit plâtreux blanc en vrac

Résultat (justification) : Amiante détecté (RESULTAT ANALYSE)

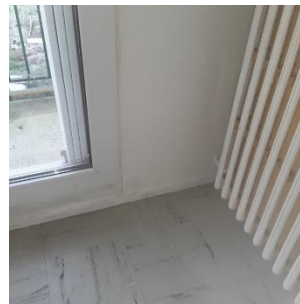
Identification : P002

Pièce et étage : Séjour R+3

Localisation : Mur B

Parties d'ouvrages ou de composants : Autres (Enduit / Peinture)

Descriptif Laboratoire : Peintures multiples non séparable + enduit plâtreux blanc en vrac

Résultat (justification) : Amiante non détectée (RESULTAT ANALYSE)

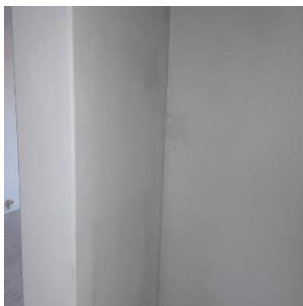
Identification : P003

Pièce et étage : Entrée R+3

Localisation : Mur D

Parties d'ouvrages ou de composants : Autres (Enduit / Calicot)

Descriptif Laboratoire : Peintures multiples non séparable + matériau plâtreux blanc non séparable + carton non séparable + enduit plâtreux blanc en vrac + matériau gris en faible quantité non séparable

Résultat (justification) : Amiante détecté (RESULTAT ANALYSE)

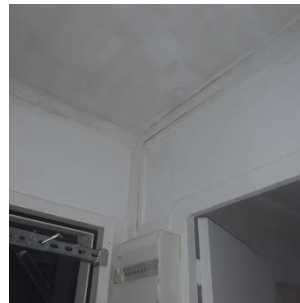
Identification : P004

Pièce et étage : Entrée R+3

Localisation : Plafond

Parties d'ouvrages ou de composants : Autres (Enduit / Peinture béton)

Descriptif Laboratoire : Peintures multiples non séparable + enduit plâtreux blanc en vrac

Résultat (justification) : Amiante détecté (RESULTAT ANALYSE)

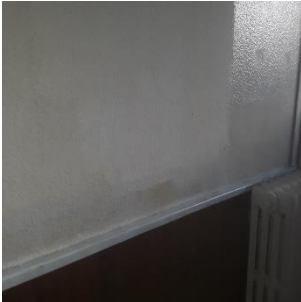
Identification : P005

Pièce et étage : Cuisine R+3

Localisation : Mur A

Parties d'ouvrages ou de composants : Autres (Enduit / Peinture béton)

Descriptif Laboratoire : Peintures multiples non séparable + enduit gris en faible quantité en vrac hétérogène

Résultat (justification) : Amiante non détectée (RESULTAT ANALYSE)

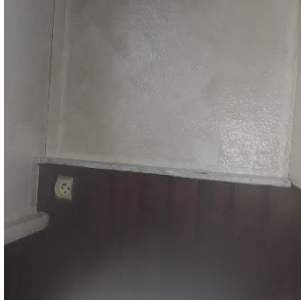
Identification : P006 (Fr1)

Pièce et étage : Cuisine R+3

Localisation : Mur C

Parties d'ouvrages ou de composants : Autres (Enduit / Peinture)

Descriptif Laboratoire : Peintures multiples

Résultat (justification) : Amiante non détectée (RESULTAT ANALYSE)

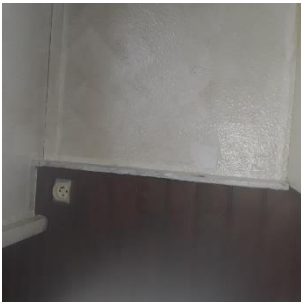
Identification : P006 (Fr2)

Pièce et étage : Cuisine R+3

Localisation : Mur C

Parties d'ouvrages ou de composants : Autres (Enduit / Peinture)

Descriptif Laboratoire : Enduit compact gris hétérogène

Résultat (justification) : Amiante non détectée (RESULTAT ANALYSE)

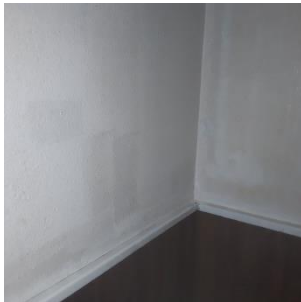
Identification : P007

Pièce et étage : Cuisine R+3

Localisation : Mur D

Parties d'ouvrages ou de composants : Autres (Enduit / Calicot)

Descriptif Laboratoire : Peintures multiples non séparable + matériau plâtreux blanc en faible quantité non séparable + papier non séparable + carton non séparable + enduit plâtreux blanc en vrac

Résultat (justification) : Amiante détecté (RESULTAT ANALYSE)

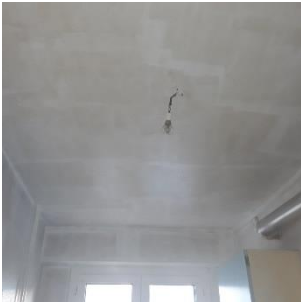
Identification : P008

Pièce et étage : Cuisine R+3

Localisation : Plafond

Parties d'ouvrages ou de composants : Autres (Enduit / Peinture béton)

Descriptif Laboratoire : Peintures multiples non séparable + enduit plâtreux blanc en vrac

Résultat (justification) : Amiante détecté (RESULTAT ANALYSE)

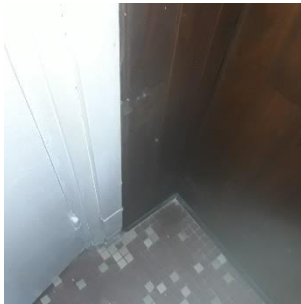
Identification : P009 (Fr1)

Pièce et étage : Cuisine R+3

Localisation : Sol

Parties d'ouvrages ou de composants : Autres (Colle carrelage)

Descriptif Laboratoire : Carrelage

Résultat (justification) : Amiante non détectée (RESULTAT ANALYSE)

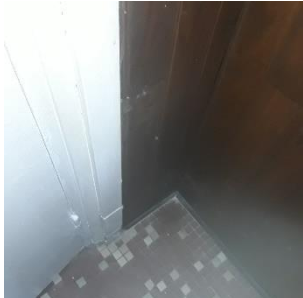
Identification : P009 (Fr2)
Pièce et étage : Cuisine R+3
Localisation : Sol
Parties d'ouvrages ou de composants : Autres (Colle carrelage)
Descriptif Laboratoire : Colle grise en faible quantité non séparable + matériau gris hétérogène + joint cassant gris non séparable
Résultat (justification) : Amiante non détectée (RESULTAT ANALYSE)

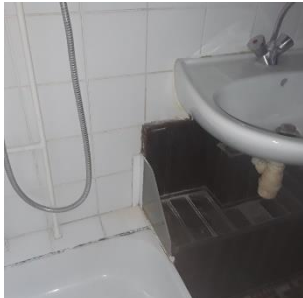
Identification : P010 (Fr1)
Pièce et étage : Salle de bains R+3
Localisation : Mur C
Parties d'ouvrages ou de composants : Autres (Colle faïence)
Descriptif Laboratoire : Carrelage
Résultat (justification) : Amiante non détectée (RESULTAT ANALYSE)

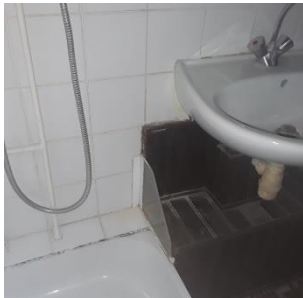
Identification : P010 (Fr2)
Pièce et étage : Salle de bains R+3
Localisation : Mur C
Parties d'ouvrages ou de composants : Autres (Colle faïence)
Descriptif Laboratoire : Colle beige
Résultat (justification) : Amiante non détectée (RESULTAT ANALYSE)

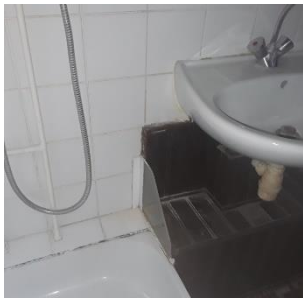
Identification : P010 (Fr3)
Pièce et étage : Salle de bains R+3
Localisation : Mur C
Parties d'ouvrages ou de composants : Autres (Colle faïence)
Descriptif Laboratoire : Matériau gris hétérogène
Résultat (justification) : Amiante non détectée (RESULTAT ANALYSE)
