## Rapport de mission de repérage des matériaux et produits contenant de l'amiante avant réalisation de travaux

Norme NF X 46-020 V .2017

7 SQUARE P MERIMEE

77000 MELUN

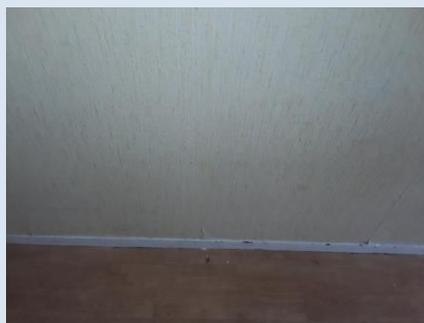
PRELEVEMENT : 13LCD0201P001			
NOM DU CLIENT	NUMERO DU DOSSIER		PIECE OU LOCAL
OPH77	13LCD0201 02/09/2019		Chambre 3 (R+2)
ELEMENT	DESCRIPTIF DU LABORATOIRE	DATE DE PRELEVEMENT	NOM DE L'OPERATEUR
Enduit béton	Peinture non séparable + enduit plâtreux blanc en vrac	02/09/2019	JULIEN Mickaël
LOCALISATION		RESULTAT	
Mur A		Amiante non détecté

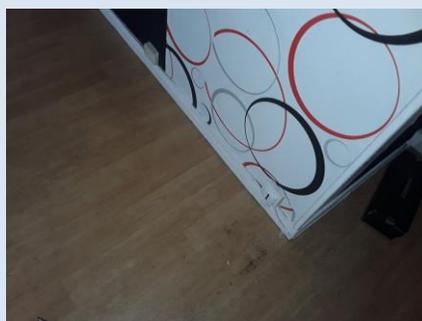
PRELEVEMENT : 13LCD0201P003			
NOM DU CLIENT	NUMERO DU DOSSIER		PIECE OU LOCAL
OPH77	13LCD0201 02/09/2019		Chambre 1 (R+2)
ELEMENT	DESCRIPTIF DU LABORATOIRE	DATE DE PRELEVEMENT	NOM DE L'OPERATEUR
Enduit / Calicot	Peinture non séparable + enduit plâtreux blanc en vrac	02/09/2019	JULIEN Mickaël
LOCALISATION		RESULTAT	
Mur D		Amiante détecté (Chrysotile)

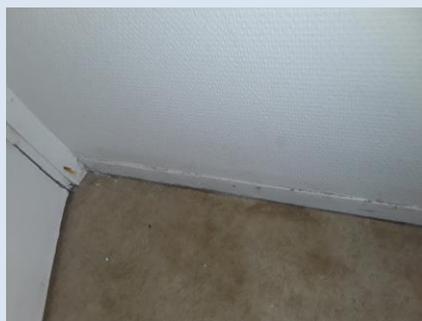
PRELEVEMENT : 13LCD0201P005			
NOM DU CLIENT	NUMERO DU DOSSIER	PIECE OU LOCAL	
OPH77	13LCD0201 02/09/2019	Salle de bains (R+2)	
ELEMENT	DESCRIPTIF DU LABORATOIRE	DATE DE PRELEVEMENT	NOM DE L'OPERATEUR
Enduit béton	Peintures multiples non séparable + toile fibreuse blanche non séparable + enduit plâtreux blanc en vrac non séparable	02/09/2019	JULIEN Mickaël
LOCALISATION		RESULTAT	
Mur A		Amiante non détecté

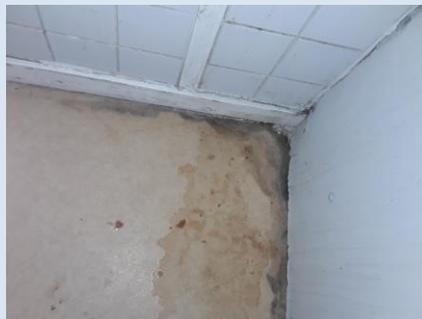
PRELEVEMENT : 13LCD0201P008			
NOM DU CLIENT	NUMERO DU DOSSIER	PIECE OU LOCAL	
OPH77	13LCD0201 02/09/2019	Cuisine (R+2)	
ELEMENT	DESCRIPTIF DU LABORATOIRE	DATE DE PRELEVEMENT	NOM DE L'OPERATEUR
Revêtement souple	Revêtement souple beige	02/09/2019	JULIEN Mickaël
LOCALISATION		RESULTAT	
Sol		Fr1:Amiante non détecté

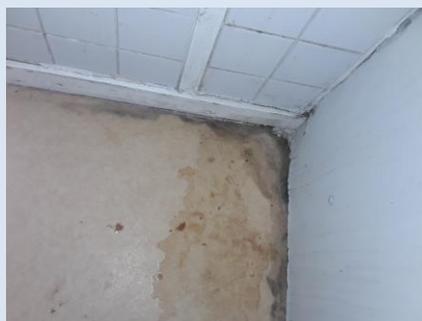
PRELEVEMENT : 13LCD0201P008			
NOM DU CLIENT	NUMERO DU DOSSIER	PIECE OU LOCAL	
OPH77	13LCD0201 02/09/2019	Cuisine (R+2)	
ELEMENT	DESCRIPTIF DU LABORATOIRE	DATE DE PRELEVEMENT	NOM DE L'OPERATEUR
Revêtement souple	Revêtement souple vert	02/09/2019	JULIEN Mickaël
LOCALISATION		RESULTAT	
Sol		Fr2:Amiante non détecté

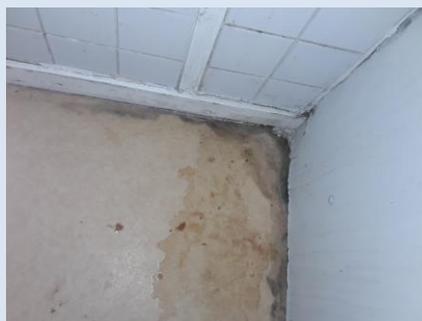
PRELEVEMENT : 13LCD0201P008			
NOM DU CLIENT	NUMERO DU DOSSIER	PIECE OU LOCAL	
OPH77	13LCD0201 02/09/2019	Cuisine (R+2)	
ELEMENT	DESCRIPTIF DU LABORATOIRE	DATE DE PRELEVEMENT	NOM DE L'OPERATEUR
Revêtement souple	Colle polymère jaune avec poussières non séparable + colle polymère jaune non séparable + ragréage rose en vrac non séparable	02/09/2019	JULIEN Mickaël
LOCALISATION		RESULTAT	
Sol		Fr3:Amiante non détecté

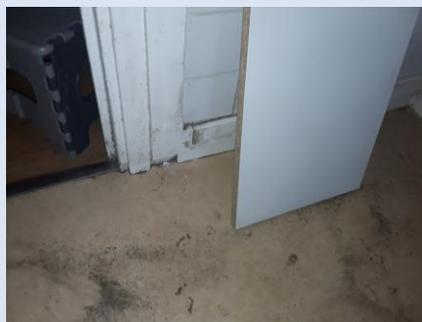
PRELEVEMENT : 13LCD0201P009			
NOM DU CLIENT	NUMERO DU DOSSIER	PIECE OU LOCAL	
OPH77	13LCD0201 02/09/2019	Cuisine (R+2)	
ELEMENT	DESCRIPTIF DU LABORATOIRE	DATE DE PRELEVEMENT	NOM DE L'OPERATEUR
Colle plinthe	Peintures multiples en faible quantité non séparable + colle beige en faible quantité non séparable	02/09/2019	JULIEN Mickaël
LOCALISATION		RESULTAT	
Mur D		Fr1:Amiante non détecté

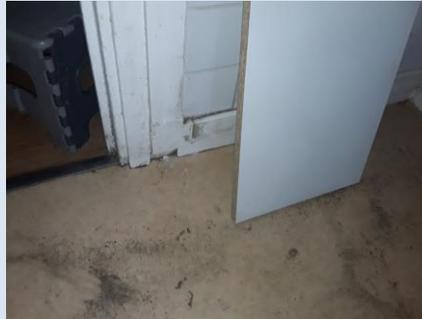
PRELEVEMENT : 13LCD0201P009			
NOM DU CLIENT	NUMERO DU DOSSIER	PIECE OU LOCAL	
OPH77	13LCD0201 02/09/2019	Cuisine (R+2)	
ELEMENT	DESCRIPTIF DU LABORATOIRE	DATE DE PRELEVEMENT	NOM DE L'OPERATEUR
Colle plinthe	Carrelage	02/09/2019	JULIEN Mickaël
LOCALISATION		RESULTAT	
Mur D		Fr2:Amiante non détecté
