Rapport de mission de repérage des matériaux et produits contenant de l'amiante avant réalisation de travaux

9 SQUARE P. MERIMEE-APT 202

RAPPORT N° :	13LCF0202	Laboratoire d'Analyses :	ITGA
Repérage réalisé le :	06/10/2017	Adresse laboratoire :	3 RUE ARMAND HERPIN LACROIX - CS 46537 35065 RENNES CEDEX
Accompagnateur :		Numéro d'accréditation :	1-5967
Par :	Mickaël JULIEN	Organisme d'assurance professionnelle :	ALLIANZ
N° certificat :	CPDI 4129	Adresse assurance :	Direction Opérations Entreprises 5C Esplanade Charles de Gaulle 33081 BORDEAUX CEDEX
Date d'obtention :	01/01/2017	N° de contrat d'assurance :	55897385
Organisme certificateur	I.CERT Parc Edonia - Bâtiment G - Rue de la Terre Victoria - 35760 SAINT-GREGOIRE	Date de validité :	31/12/2017

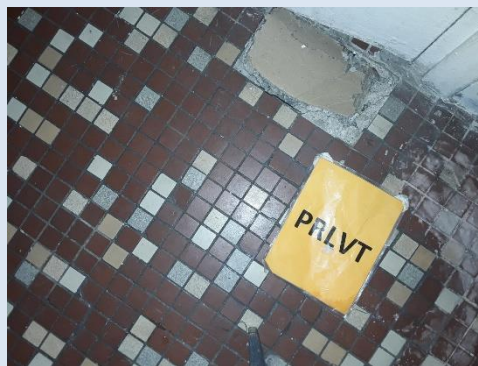
PRELEVEMENT : 13LCF0202P001			
NOM DU CLIENT	NUMERO DU DOSSIER		PIECE OU LOCAL
OPH77	13LCF0202 06/10/2017		WC
ELEMENT	DESCRIPTIF DU LABORATOIRE	DATE DE PRELEVEMENT	NOM DE L'OPERATEUR
Carrelage		06/10/2017	JULIEN Mickaël
LOCALISATION		RESULTAT	
Sol		Amiante non détecté

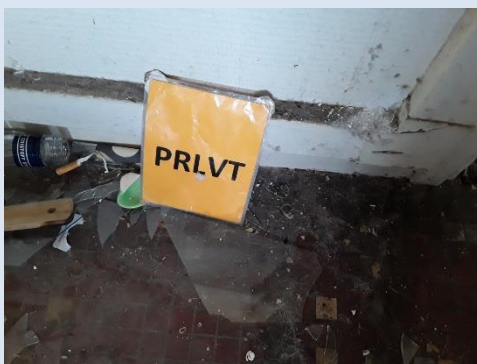
PRELEVEMENT : 13LCF0202P003			
NOM DU CLIENT	NUMERO DU DOSSIER		PIECE OU LOCAL
OPH77	13LCF0202 06/10/2017		Cuisine
ELEMENT	DESCRIPTIF DU LABORATOIRE	DATE DE PRELEVEMENT	NOM DE L'OPERATEUR
Enduit plaque de plâtre		06/10/2017	JULIEN Mickaël
LOCALISATION		RESULTAT	
Mur D		Amiante non détecté

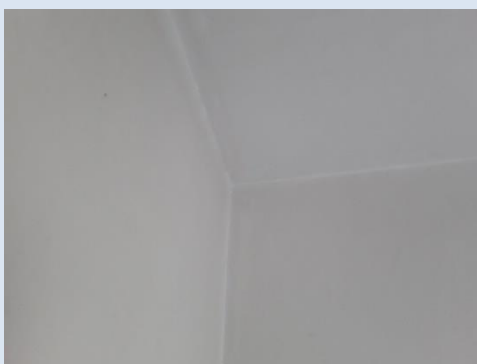
PRELEVEMENT : 13LCF0202P004			
NOM DU CLIENT	NUMERO DU DOSSIER		PIECE OU LOCAL
OPH77	13LCF0202 06/10/2017		Salle de bains
ELEMENT	DESCRIPTIF DU LABORATOIRE	DATE DE PRELEVEMENT	NOM DE L'OPERATEUR
Enduit béton		06/10/2017	JULIEN Mickaël
LOCALISATION		RESULTAT	
Plafond		Amiante non détecté

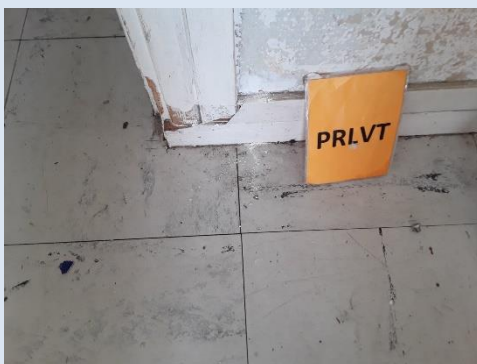
PRELEVEMENT : 13LCF0202P007			
NOM DU CLIENT	NUMERO DU DOSSIER		PIECE OU LOCAL
OPH77	13LCF0202 06/10/2017		Séjour
ELEMENT	DESCRIPTIF DU LABORATOIRE	DATE DE PRELEVEMENT	NOM DE L'OPERATEUR
Enduit plaque de plâtre		06/10/2017	JULIEN Mickaël
LOCALISATION		RESULTAT	
Mur F		Amiante non détecté

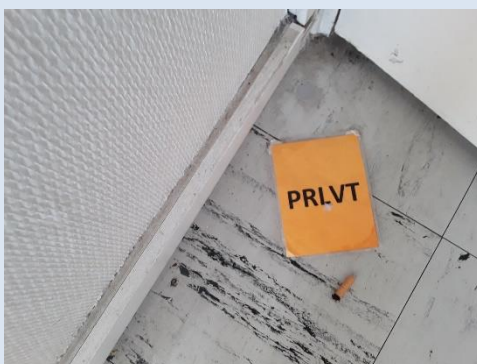
PIECE	ETAGE	ELEMENTS	DESCRIPTIF LABORATOIRE	Echantillon	REPERAGE	ETAT	RESULTAT
Séjour		Dalle de sol		13LCF0202P008	Sol	DEGRADATION PARTIELLE	Amiante détecté
Chambre		Revêtement souple		13LCF0202P010	Sol	BON ETAT	Amiante détecté

PRELEVEMENT : 13LCF0202P008			
NOM DU CLIENT	NUMERO DU DOSSIER		PIECE OU LOCAL
OPH77	13LCF0202 06/10/2017		Séjour
ELEMENT	DESCRIPTIF DU LABORATOIRE	DATE DE PRELEVEMENT	NOM DE L'OPERATEUR
Dalle de sol		06/10/2017	JULIEN Mickaël
LOCALISATION		RESULTAT	
Sol		Amiante détecté

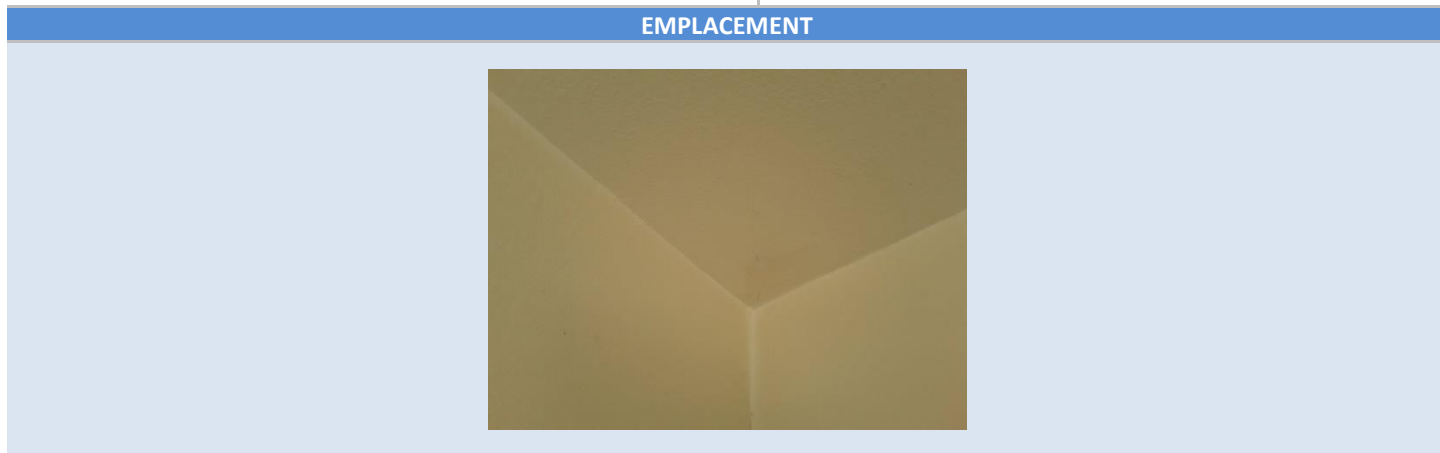
PRELEVEMENT : 13LCF0202P009			
NOM DU CLIENT	NUMERO DU DOSSIER		PIECE OU LOCAL
OPH77	13LCF0202 06/10/2017		Séjour
ELEMENT	DESCRIPTIF DU LABORATOIRE	DATE DE PRELEVEMENT	NOM DE L'OPERATEUR
Enduit béton		06/10/2017	JULIEN Mickaël
LOCALISATION		RESULTAT	
Plafond		Amiante non détecté

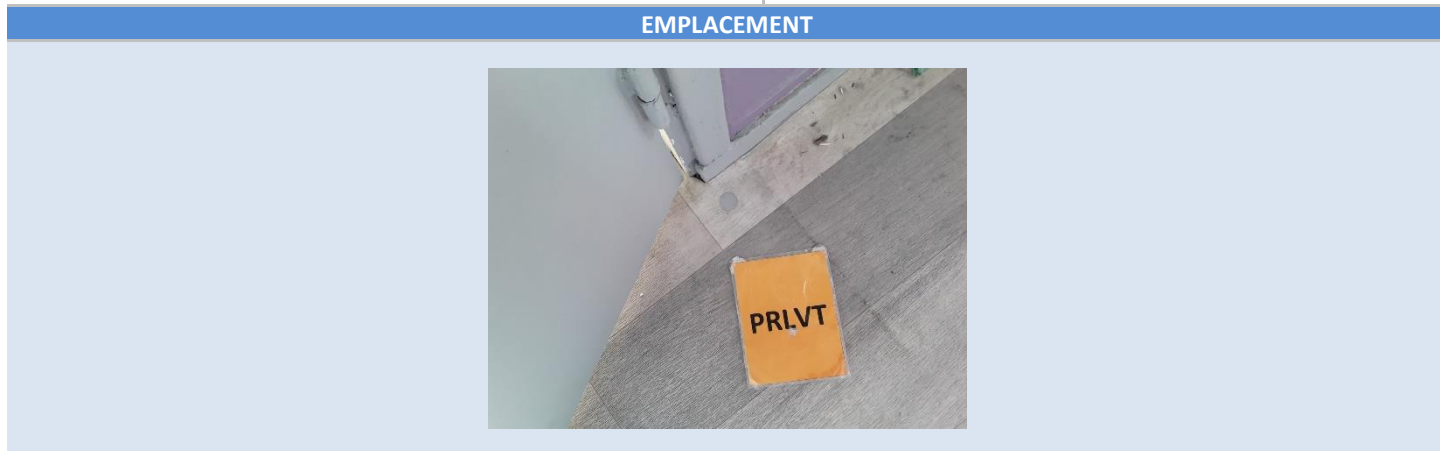
PRELEVEMENT : 13LCF0202P010			
NOM DU CLIENT	NUMERO DU DOSSIER		PIECE OU LOCAL
OPH77	13LCF0202 06/10/2017		Chambre
ELEMENT	DESCRIPTIF DU LABORATOIRE	DATE DE PRELEVEMENT	NOM DE L'OPERATEUR
Revêtement souple		06/10/2017	JULIEN Mickaël
LOCALISATION		RESULTAT	
Sol		Amiante détecté
