Rapport de mission de repérage des matériaux et produits contenant de l'amiante avant réalisation de travaux

10 SQUARE P MERIMEE

77000 MELUN

RAPPORT N° :	13LCG0102	Laboratoire d'Analyses :	ITGA
Repérage réalisé le :	08/11/2017	Adresse laboratoire :	3 RUE ARMAND HERPIN LACROIX - CS 46537 35065 RENNES CEDEX
Accompagnateur :		Numéro d'accréditation :	1-5967
Par :	Gaetan BEDEL	Organisme d'assurance professionnelle :	ALLIANZ
N° certificat :	CPDI3869	Adresse assurance :	Direction Opérations Entreprises 5C Esplanade Charles de Gaulle 33081 BORDEAUX CEDEX
Date d'obtention :	22/04/2016	N° de contrat d'assurance :	55897385
Organisme certificateur	I.CERT PARC EDONIA - BAT G - RUE DE LA TERRE VICTORIA - 35760 SAINT GREGOIRE	Date de validité :	31/12/2017

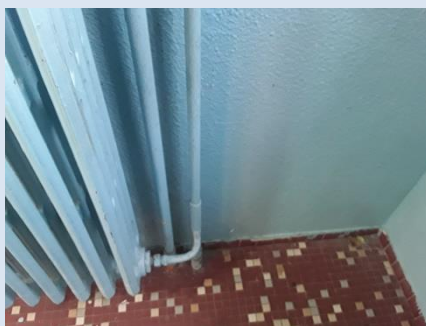
PRELEVEMENT : 13LCG0102P001			
NOM DU CLIENT	NUMERO DU DOSSIER		PIECE OU LOCAL
OPH77	13LCG0102 08/11/2017		Cuisine
ELEMENT	DESCRIPTIF DU LABORATOIRE	DATE DE PRELEVEMENT	NOM DE L'OPERATEUR
Enduit / Peinture béton	Enduit plâtreux blanc en vrac + peintures multiples non séparable	08/11/2017	BEDEL Gaetan
LOCALISATION		RESULTAT	
Mur A		Amiante non détecté

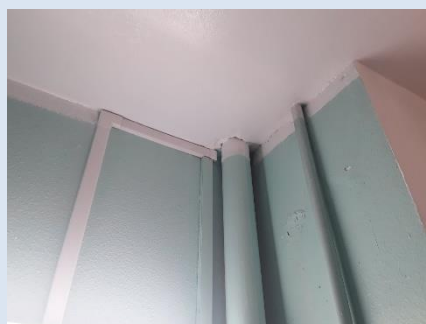
PRELEVEMENT : 13LCG0102P003			
NOM DU CLIENT	NUMERO DU DOSSIER		PIECE OU LOCAL
OPH77	13LCG0102 08/11/2017		Salle de bains
ELEMENT	DESCRIPTIF DU LABORATOIRE	DATE DE PRELEVEMENT	NOM DE L'OPERATEUR
Enduit / Peinture béton	Enduit plâtreux blanc en vrac + peintures multiples non séparable	08/11/2017	BEDEL Gaetan
LOCALISATION		RESULTAT	
Plafonds		Amiante non détecté

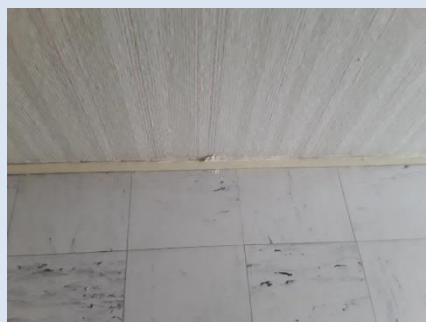
PRELEVEMENT : 13LCG0102P004			
NOM DU CLIENT	NUMERO DU DOSSIER		PIECE OU LOCAL
OPH77	13LCG0102 08/11/2017		Chambre 1
ELEMENT	DESCRIPTIF DU LABORATOIRE	DATE DE PRELEVEMENT	NOM DE L'OPERATEUR
Enduit / Peinture béton	Enduit plâtreux blanc en vrac + matériau gris en faible quantité non séparable + peinture non séparable	08/11/2017	BEDEL Gaetan
LOCALISATION		RESULTAT	
Mur A		Amiante non détecté

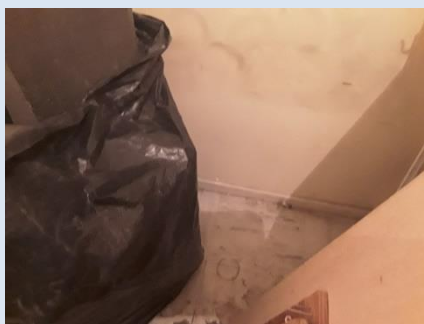
PRELEVEMENT : 13LCG0102P005			
NOM DU CLIENT	NUMERO DU DOSSIER		PIECE OU LOCAL
OPH77	13LCG0102 08/11/2017		Cellier
ELEMENT	DESCRIPTIF DU LABORATOIRE	DATE DE PRELEVEMENT	NOM DE L'OPERATEUR
Enduit / Peinture plaque de plâtre	Enduit plâtreux blanc en vrac + peinture non séparable + carton non séparable + papier non séparable	08/11/2017	BEDEL Gaetan
LOCALISATION		RESULTAT	
Mur C		Amiante non détecté

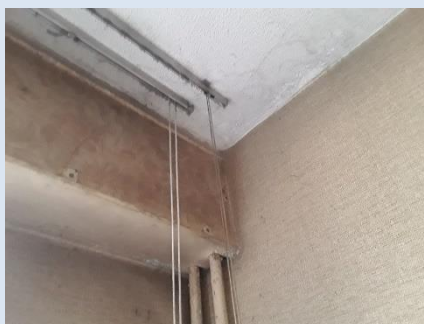
PRELEVEMENT : 13LCG0102P006			
NOM DU CLIENT	NUMERO DU DOSSIER		PIECE OU LOCAL
OPH77	13LCG0102 08/11/2017		Chambre 2
ELEMENT	DESCRIPTIF DU LABORATOIRE	DATE DE PRELEVEMENT	NOM DE L'OPERATEUR
Enduit / Peinture béton	Enduit gris en vrac + peinture non séparable + matériau plâtreux blanc non séparable	08/11/2017	BEDEL Gaetan
LOCALISATION		RESULTAT	
Plafonds		Amiante non détecté

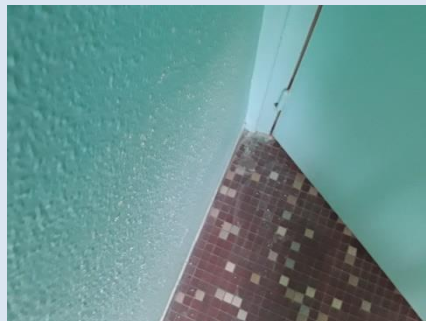
PRELEVEMENT : 13LCG0102P007			
NOM DU CLIENT	NUMERO DU DOSSIER	PIECE OU LOCAL	
OPH77	13LCG0102 08/11/2017	Salle de bains	
ELEMENT	DESCRIPTIF DU LABORATOIRE	DATE DE PRELEVEMENT	NOM DE L'OPERATEUR
Carrelage	Colle grise + carrelage	08/11/2017	BEDEL Gaetan
LOCALISATION		RESULTAT	
Sols		Amiante non détecté

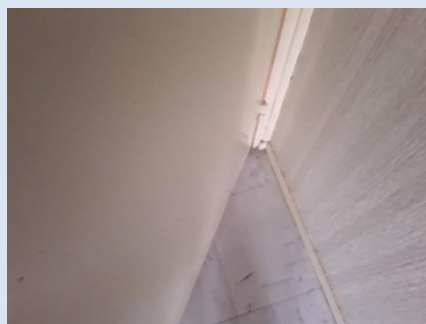
Chambre 1		Dalle de sol	Dalle dure cassante beige	Sols	13LCG0102P008	ZSO	BON ETAT	Fr1:Amiante détecté (Chrysotile)
Chambre 1		Dalle de sol	Colle bitumineuse noire + ragréage gris non séparable	Sols	13LCG0102P008	ZSO	BON ETAT	Fr2:Amiante détecté (Chrysotile)
Cellier		Dalle de sol	Dalle dure cassante beige	Sols	13LCG0102P008	ZSO	BON ETAT	Fr1:Amiante détecté (Chrysotile)
Cellier		Dalle de sol	Colle bitumineuse noire + ragréage gris	Sols	13LCG0102P008	ZSO	BON ETAT	Fr2:Amiante détecté (Chrysotile)

PRELEVEMENT : 13LCG0102P008			
NOM DU CLIENT	NUMERO DU DOSSIER	PIECE OU LOCAL	
OPH77	13LCG0102 08/11/2017	Chambre 1	
ELEMENT	DESCRIPTIF DU LABORATOIRE	DATE DE PRELEVEMENT	NOM DE L'OPERATEUR
Dalle de sol	Dalle dure cassante beige	08/11/2017	BEDEL Gaetan
LOCALISATION		RESULTAT	
Sols		Fr1:Amiante détecté (Chrysotile)

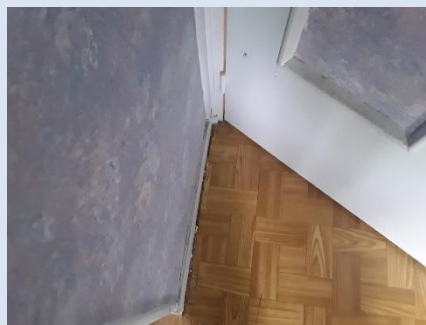
Séjour		Revêtement souple	Colle bitumineuse noire	Sol	13LCG0102P009	ZSO	BON ETAT	Fr2:Amiante détecté (Chrysotile)

PRELEVEMENT : 13LCG0102P009			
NOM DU CLIENT	NUMERO DU DOSSIER	PIECE OU LOCAL	
OPH77	13LCG0102 08/11/2017	Séjour	
ELEMENT	DESCRIPTIF DU LABORATOIRE	DATE DE PRELEVEMENT	NOM DE L'OPERATEUR
Revêtement souple	Colle polymère jaune non séparable + dalle dure cassante grise	08/11/2017	BEDEL Gaetan
LOCALISATION		RESULTAT	
Sol		Fr1:Amiante détecté (Chrysotile)
