Rapport de mission de repérage des matériaux et produits contenant de l'amiante avant réalisation de travaux

Norme NF X 46-020 V .2017

10 SQUARE PAUL MERIMEE

| RAPPORT N° : | 13LCG0301 | Laboratoire d'Analyses : | ITGA |

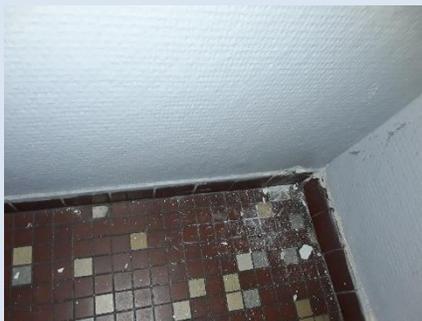
| PRELEVEMENT : 13LCG0301P001 | | | |
|---|--|---|---|
| Mur C | | AmianteDetecte | |

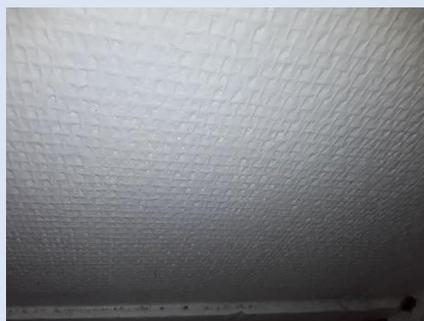
| PRELEVEMENT : 13LCG0301P004 | | | |
|---|--|---|---|
| Mur C | | AmianteNonDetecte | |

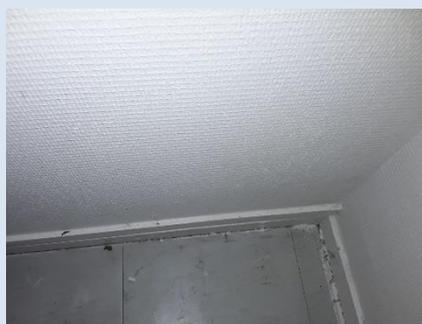
| PRELEVEMENT : 13LCG0301P005 | | | |

| PRELEVEMENT : 13LCG0301P005 | | | |
|---|--|---|---|
| Mur A | | AmianteDetecte | |

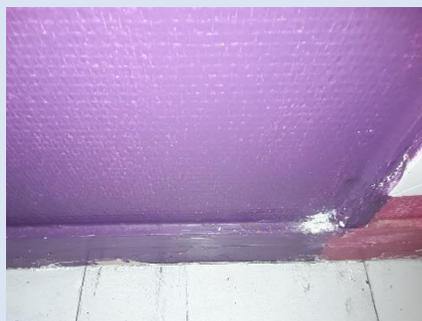
| PRELEVEMENT : 13LCG0301P006 | | | |

| PRELEVEMENT : 13LCG0301P006 | | | |
|---|---|---|---|
| Mur B | | AmianteNonDetecte | |

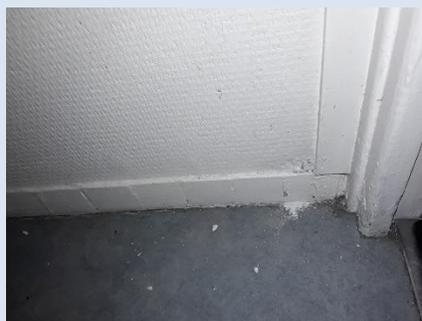
| PRELEVEMENT : 13LCG0301P008 | | | |
|---|--|---|---|
| Mur C | | AmianteNonDetecte | |

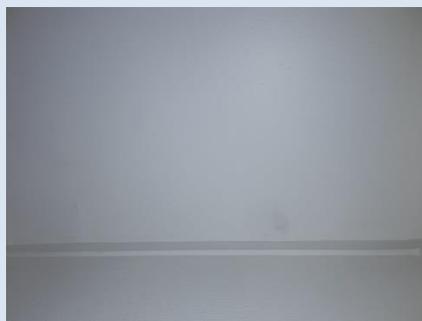
| PRELEVEMENT : 13LCG0301P009 | | | |

| PRELEVEMENT : 13LCG0301P009 | | | |
|---|--|---|---|
| Plafond | | AmianteDetecte | |

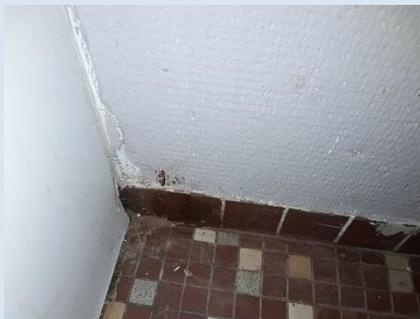
| PRELEVEMENT : 13LCG0301P011 | | | |
|---|---|---|---|
| Mur A | | AmianteNonDetecte | |

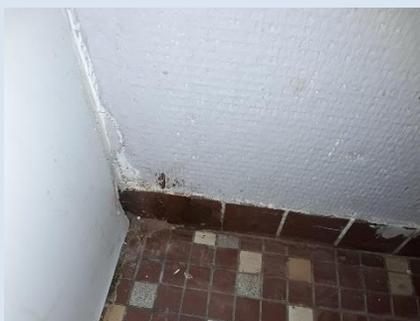
| PRELEVEMENT : 13LCG0301P011 | | | |

| PRELEVEMENT : 13LCG0301P011 | | | |
|---|---|---|---|
| Mur A | | AmianteNonDetecte | |

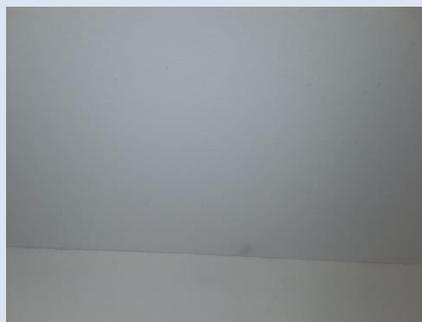
| PRELEVEMENT : 13LCG0301P013 | | | |

| PRELEVEMENT : 13LCG0301P013 | | | |
|---|---|---|---|
| Plafond | | AmianteDetecte | |
