Rapport de mission de repérage des matériaux et produits contenant de l'amiante avant réalisation de travaux

11 SQ PROSPER MERIMEE

77000 MELUN

RAPPORT N° :	13LCH0102	Laboratoire d'Analyses :	ITGA
Repérage réalisé le :	10/01/2019	Adresse laboratoire :	3 RUE ARMAND HERPIN LACROIX - CS 46537 35065 RENNES CEDEX
Accompagnateur :		Numéro d'accréditation :	1-5967
Par :	Tristan BRUNOT	Organisme d'assurance professionnelle :	AXA France
N° certificat :	CPDI 3541	Adresse assurance :	313 Terrasses de l'Arche 92727 NANTERRE CEDEX
Date d'obtention :	27/12/2017	N° de contrat d'assurance :	10158549604
Organisme certificateur	I.CERT PARC EDONIA - BAT G - RUE DE LA TERRE VICTORIA - 35760 SAINT GREGOIRE	Date de validité :	31/12/2019

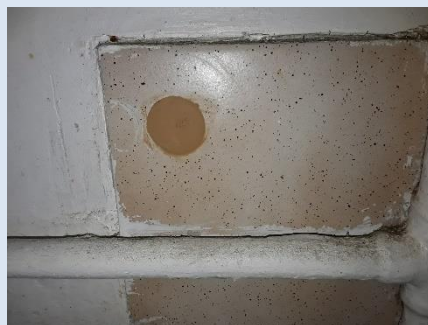
PRELEVEMENT : 13LCH0102P011			
NOM DU CLIENT	NUMERO DU DOSSIER	PIECE OU LOCAL	
OPH77	13LCH0102 10/01/2019	Cuisine (RC)	
ELEMENT	DESCRIPTIF DU LABORATOIRE	DATE DE PRELEVEMENT	NOM DE L'OPERATEUR
Colle faïence	Colle grise + couche plâtreuse blanche non séparable + peinture + carrelage	10/01/2019	BRUNOT Tristan
LOCALISATION		RESULTAT	
Mur C		Amiante non détecté
