Rapport de mission de repérage des matériaux et produits contenant de l'amiante avant réalisation de travaux

12 SQUARE P. MERIMEE

77000 MELUN

RAPPORT N° :	13LCI0101	Laboratoire d'Analyses :	ITGA
Repérage réalisé le :	15/06/2018	Adresse laboratoire :	3 RUE ARMAND HERPIN LACROIX - CS 46537 35065 RENNES CEDEX
Accompagnateur :		Numéro d'accréditation :	1-5967
Par :	Samuel DUBOS	Organisme d'assurance professionnelle :	AXA France
N° certificat :	CPDI 4697	Adresse assurance :	313 Terrasses de l'Arche 92727 NANTERRE CEDEX
Date d'obtention :	27/01/2018	N° de contrat d'assurance :	10063271004
Organisme certificateur	I.Cert Parc EDONIA - Bâtiment G - Rue de la Terre Victoria - 35760 SAINT GREGOIRE	Date de validité :	31/12/2018

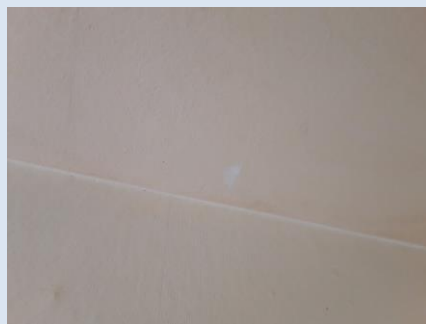
PRELEVEMENT : 13LCI0101P004			
NOM DU CLIENT	NUMERO DU DOSSIER		PIECE OU LOCAL
OPH77	13LCI0101 15/06/2018		Cuisine
ELEMENT	DESCRIPTIF DU LABORATOIRE	DATE DE PRELEVEMENT	NOM DE L'OPERATEUR
Enduit / Peinture béton	Enduit plâtreux blanc en vrac non séparable + peintures multiples non séparable + matériau gris en faible quantité non séparable	15/06/2018	DUBOS Samuel
LOCALISATION		RESULTAT	
Plafond		Amiante non détecté

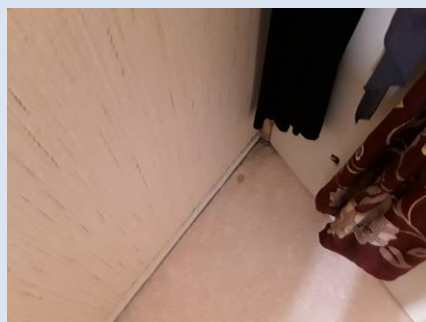
PRELEVEMENT : 13LCI0101P005			
NOM DU CLIENT	NUMERO DU DOSSIER	PIECE OU LOCAL	
OPH77	13LCI0101 15/06/2018	Chambre 2	
ELEMENT	DESCRIPTIF DU LABORATOIRE	DATE DE PRELEVEMENT	NOM DE L'OPERATEUR
Revêtement souple	Colle polymère jaune non séparable + ragréage gris + colle bitumineuse noire non séparable + ragréage gris non séparable	15/06/2018	DUBOS Samuel
LOCALISATION		RESULTAT	
Sol		Fr2:Amiante détecté (Chrysotile)

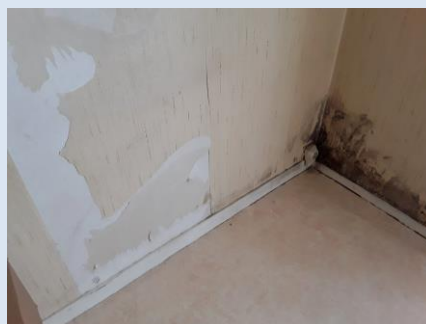
PRELEVEMENT : 13LCI0101P006			
NOM DU CLIENT	NUMERO DU DOSSIER	PIECE OU LOCAL	
OPH77	13LCI0101 15/06/2018	Chambre 2	
ELEMENT	DESCRIPTIF DU LABORATOIRE	DATE DE PRELEVEMENT	NOM DE L'OPERATEUR
Enduit béton	Enduit plâtreux blanc en vrac non séparable + peinture non séparable + papier peint non séparable + matériau gris en vrac non séparable	15/06/2018	DUBOS Samuel
LOCALISATION		RESULTAT	
Mur A		Amiante non détecté

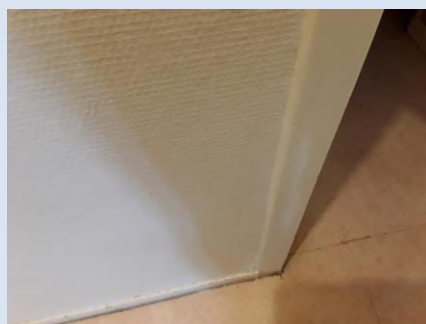
PRELEVEMENT : 13LCI0101P007			
NOM DU CLIENT	NUMERO DU DOSSIER	PIECE OU LOCAL	
OPH77	13LCI0101 15/06/2018	Chambre 2	
ELEMENT	DESCRIPTIF DU LABORATOIRE	DATE DE PRELEVEMENT	NOM DE L'OPERATEUR
Calicot	Matériau plâtreux blanc en vrac non séparable + peinture non séparable + carton non séparable + papier non séparable + matériau beige non séparable	15/06/2018	DUBOS Samuel
LOCALISATION		RESULTAT	
Mur D		Amiante détecté (Chrysotile)
