Rapport de mission de repérage des matériaux et produits contenant de l'amiante avant réalisation de travaux

15 SQUARE PROSPER MERIMÉE

LOGEMENT 2

RAPPORT N° :	13LCK0402.	Laboratoire d'Analyses :	ITGA
Repérage réalisé le :	25/04/2019	Adresse laboratoire :	3 RUE ARMAND HERPIN LACROIX - CS 46537 35065 RENNES CEDEX
Accompagnateur :		Numéro d'accréditation :	1-5967
Par :	Tristan BRUNOT	Organisme d'assurance professionnelle :	AXA France
N° certificat :	CPDI 3541	Adresse assurance :	313 Terrasses de l'Arche 92727 NANTERRE CEDEX
Date d'obtention :	27/12/2017	N° de contrat d'assurance :	10158549604
Organisme certificateur	I.CERT PARC EDONIA - BAT G - RUE DE LA TERRE VICTORIA - 35760 SAINT GREGOIRE	Date de validité :	31/12/2019

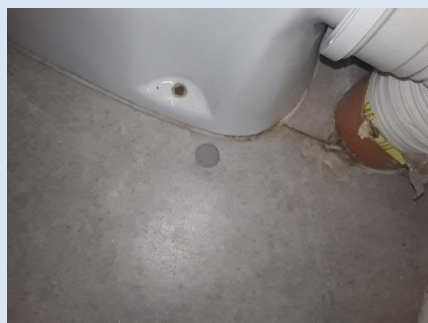
PRELEVEMENT : 13LCK0402.P001			
NOM DU CLIENT	NUMERO DU DOSSIER		PIECE OU LOCAL
OPH77	13LCK0402. 25/04/2019		WC (R+4)
ELEMENT	DESCRIPTIF DU LABORATOIRE	DATE DE PRELEVEMENT	NOM DE L'OPERATEUR
Revêtement souple	Revêtement souple beige	25/04/2019	BRUNOT Tristan
LOCALISATION		RESULTAT	
Sol		Fr1:Amiante non détecté

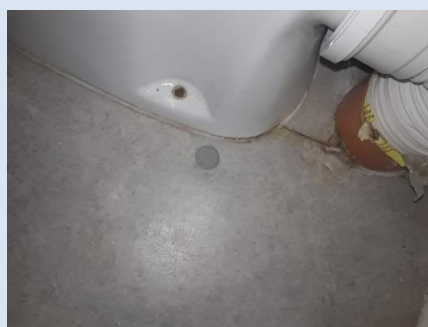
PRELEVEMENT : 13LCK0402.P001			
NOM DU CLIENT	NUMERO DU DOSSIER		PIECE OU LOCAL
OPH77	13LCK0402. 25/04/2019		WC (R+4)
ELEMENT	DESCRIPTIF DU LABORATOIRE	DATE DE PRELEVEMENT	NOM DE L'OPERATEUR
Revêtement souple	Peinture non séparable + colle polymère jaune non séparable + ragréage rose	25/04/2019	BRUNOT Tristan
LOCALISATION		RESULTAT	
Sol		Fr2:Amiante non détecté
