## Rapport de mission de repérage des matériaux et produits contenant de l'amiante avant réalisation de travaux

17 SQUARE P. MERIMÉE LGT 1

77000 MELUN

RAPPORT N° :	13LCL0201	Laboratoire d'Analyses :	ITGA
Repérage réalisé le :	08/12/2017	Adresse laboratoire :	3 RUE ARMAND HERPIN LACROIX - CS 46537 35065 RENNES CEDEX
Accompagnateur :		Numéro d'accréditation :	1-5967
Par :	Mickaël JULIEN	Organisme d'assurance professionnelle :	ALLIANZ
N° certificat :	CPDI 4129	Adresse assurance :	Direction Opérations Entreprises 5C Esplanade Charles de Gaulle 33081 BORDEAUX CEDEX
Date d'obtention :	01/01/2017	N° de contrat d'assurance :	55897385
Organisme certificateur	I.CERT Parc Edonia - Bâtiment G - Rue de la Terre Victoria - 35760 SAINT-GREGOIRE	Date de validité :	31/12/2017

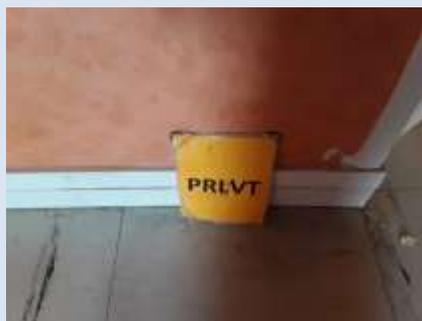
PRELEVEMENT : 13LCL0201P001			
NOM DU CLIENT	NUMERO DU DOSSIER		PIECE OU LOCAL
OPH77	13LCL0201 08/12/2017		Chambre 1
ELEMENT	DESCRIPTIF DU LABORATOIRE	DATE DE PRELEVEMENT	NOM DE L'OPERATEUR
Enduit plaque de plâtre	Enduit plâtreux blanc en vrac + peinture non séparable + papier peint non séparable	08/12/2017	JULIEN Mickaël
LOCALISATION		RESULTAT	
Mur D		Amiante non détecté

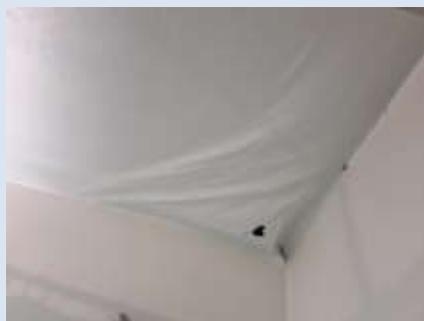
PRELEVEMENT : 13LCL0201P004			
NOM DU CLIENT	NUMERO DU DOSSIER	PIECE OU LOCAL	
OPH77	13LCL0201 08/12/2017	Salle de bains	
ELEMENT	DESCRIPTIF DU LABORATOIRE	DATE DE PRELEVEMENT	NOM DE L'OPERATEUR
Enduit béton	Enduit plâtreux blanc en vrac + peinture non séparable	08/12/2017	JULIEN Mickaël
LOCALISATION		RESULTAT	
Plafond		Amiante non détecté

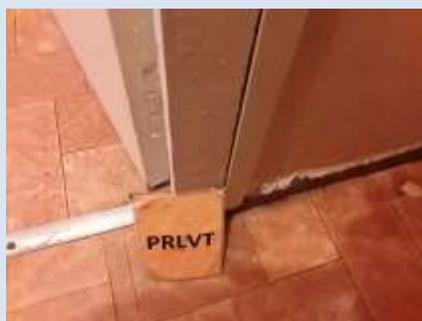
PRELEVEMENT : 13LCL0201P005			
NOM DU CLIENT	NUMERO DU DOSSIER	PIECE OU LOCAL	
OPH77	13LCL0201 08/12/2017	WC	
ELEMENT	DESCRIPTIF DU LABORATOIRE	DATE DE PRELEVEMENT	NOM DE L'OPERATEUR
Enduit plaque de plâtre	Enduit plâtreux blanc avec couche cartonnée + peinture + papier peint	08/12/2017	JULIEN Mickaël
LOCALISATION		RESULTAT	
Mur D		Amiante non détecté

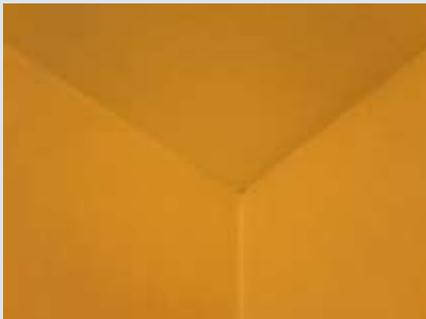
PRELEVEMENT : 13LCL0201P008			
NOM DU CLIENT	NUMERO DU DOSSIER	PIECE OU LOCAL	
OPH77	13LCL0201 08/12/2017	Séjour	
ELEMENT	DESCRIPTIF DU LABORATOIRE	DATE DE PRELEVEMENT	NOM DE L'OPERATEUR
Enduit béton	Enduit plâtreux blanc en vrac + peintures multiples non séparable	08/12/2017	JULIEN Mickaël
LOCALISATION		RESULTAT	
Plafond		Amiante non détecté	
EMPLACEMENT

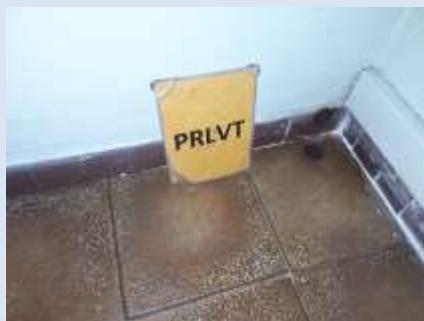
PRELEVEMENT : 13LCL0201P010			
NOM DU CLIENT	NUMERO DU DOSSIER	PIECE OU LOCAL	
OPH77	13LCL0201 08/12/2017	Cuisine	
ELEMENT	DESCRIPTIF DU LABORATOIRE	DATE DE PRELEVEMENT	NOM DE L'OPERATEUR
Plinthes	Colle grise + couche plâtréuse blanche non séparable + carrelage	08/12/2017	JULIEN Mickaël
LOCALISATION		RESULTAT	
Mur C		Amiante non détecté

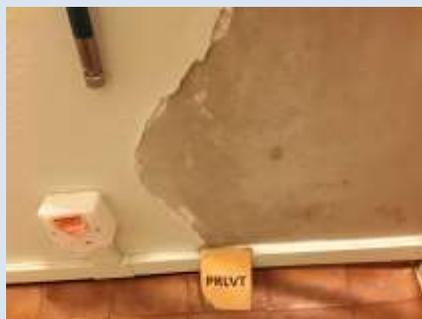
PRELEVEMENT : 13LCL0201P011			
NOM DU CLIENT	NUMERO DU DOSSIER	PIECE OU LOCAL	
OPH77	13LCL0201 08/12/2017	Cuisine	
ELEMENT	DESCRIPTIF DU LABORATOIRE	DATE DE PRELEVEMENT	NOM DE L'OPERATEUR
Enduit béton	Enduit plâtreux blanc + peinture non séparable	08/12/2017	JULIEN Mickaël
LOCALISATION		RESULTAT	
Mur A		Amiante non détecté
