Rapport de repérage des matériaux et produits contenant de l'amiante avant réalisation de travaux dans un immeuble bâti

2
17 SQUARE P. MERIMEE
77000 MELUN

Référence du dossier : Diffus OPH77

13LCL0302 05/09/2020 - 03:10

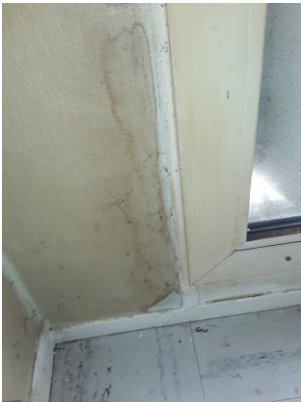
Identification : P001
Pièce et étage : Séjour R+3
Localisation : Mur C
Parties d'ouvrages ou de composants : Murs et cloisons maçonnés (Enduits à base de plâtre projetés, lissés ou talochés)
Descriptif Laboratoire : Peinture non séparable + papiers peints non séparable + matériau plâtreux beige en faible quantité en vrac avec couche cartonnée non séparable
Résultat (justification) : Amiante non détectée (RESULTAT ANALYSE)

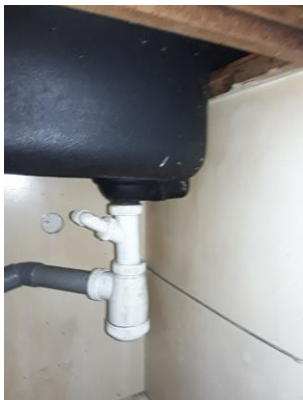
Identification : P009
Pièce et étage : Cuisine R+3
Localisation : Sous évier
Parties d'ouvrages ou de composants : Portes de placard, baignoires et éviers métalliques (Peinture)
Descriptif Laboratoire : Peinture bitumineuse en vrac avec poussières
Résultat (justification) : Amiante détecté (RESULTAT ANALYSE)
