## Rapport de mission de repérage des matériaux et produits contenant de l'amiante avant réalisation de travaux

Norme NF X 46-020 V .2017

17 Square P. Merimee - Logement 1 - ESC CL - R+4

RAPPORT N° :	13LCL0401	Laboratoire d'Analyses :	ITGA
Repérage réalisé le :	07/01/2020	Adresse laboratoire :	3 RUE ARMAND HERPIN LACROIX - CS 46537 35065 RENNES CEDEX
Accompagnateur :		Numéro d'accréditation :	1-5967
Par :	Abdessamad RHENZOUR	Organisme d'assurance professionnelle :	AXA France
N° certificat :	DTI3342	Adresse assurance :	313 Terrasses de l'Arche 92727 NANTERRE CEDEX
Date d'obtention :	23/11/2017	N° de contrat d'assurance :	10158549604
Organisme certificateur	DEKRA 5 avenue Garlande - 92220 BAGNEUX	Date de validité :	31/12/2019

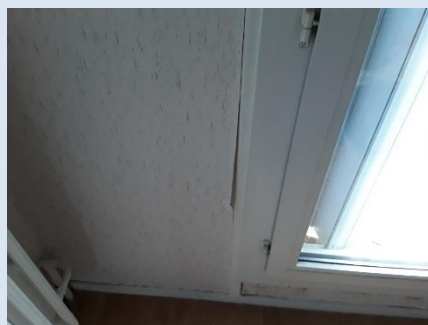
PRELEVEMENT : 13LCL0401P004			
NOM DU CLIENT	NUMERO DU DOSSIER	PIECE OU LOCAL	
HABITAT 77-OPH DE SEINE ET MARNE	13LCL0401 07/01/2020	Chambre 1 (R+4)	
ELEMENT	DESCRIPTIF DU LABORATOIRE	DATE DE PRELEVEMENT	NOM DE L'OPERATEUR
Enduit / Peinture béton	Peintures multiples + carton non séparable + enduit compact gris en vrac non séparable	07/01/2020	RHENZOUR Abdessamad
LOCALISATION		RESULTAT	
Mur B		Amiante non détecté	
EMPLACEMENT

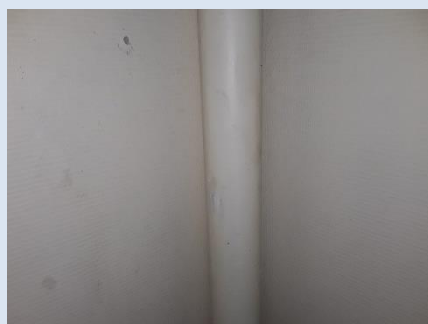
PIECE	ETAGE	ELEMENTS	DESCRIPTIF LABORATOIRE	Echantillon	REPERAGE	ETAT	RESULTAT
WC	R+4	Conduit	Peintures multiples en vrac non séparable + matériau compact gris en faible quantité	13LCL0401P005	Conduits	BON ETAT	Amiante détecté (Chrysotile)
Salle d'eau	R+4	Conduit	Peintures multiples + matériau compact gris en faible quantité en vrac non séparable	13LCL0401P006	Conduits	BON ETAT	Amiante détecté (Chrysotile)

PRELEVEMENT : 13LCL0401P005			
NOM DU CLIENT	NUMERO DU DOSSIER	PIECE OU LOCAL	
HABITAT 77-OPH DE SEINE ET MARNE	13LCL0401 07/01/2020	WC (R+4)	
ELEMENT	DESCRIPTIF DU LABORATOIRE	DATE DE PRELEVEMENT	NOM DE L'OPERATEUR
Conduit	Peintures multiples en vrac non séparable + matériau compact gris en faible quantité	07/01/2020	RHENZOUR Abdessamad
LOCALISATION		RESULTAT	
Conduits		Amiante détecté (Chrysotile)	
EMPLACEMENT

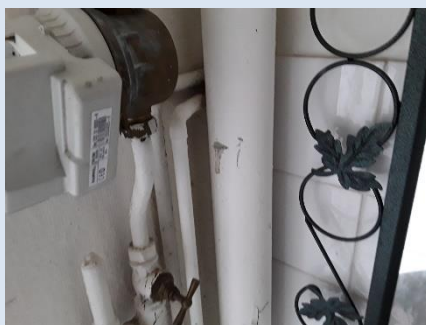
PRELEVEMENT : 13LCL0401P006			
NOM DU CLIENT	NUMERO DU DOSSIER	PIECE OU LOCAL	
HABITAT 77-OPH DE SEINE ET MARNE	13LCL0401 07/01/2020	Salle d'eau (R+4)	
ELEMENT	DESCRIPTIF DU LABORATOIRE	DATE DE PRELEVEMENT	NOM DE L'OPERATEUR
Conduit	Peintures multiples + matériau compact gris en faible quantité en vrac non séparable	07/01/2020	RHENZOUR Abdessamad
LOCALISATION		RESULTAT	
Conduits		Amiante détecté (Chrysotile)	
EMPLACEMENT

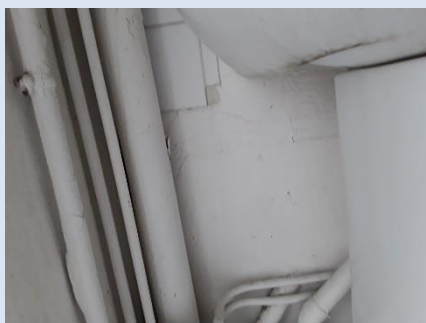
PRELEVEMENT : 13LCL0401P007			
NOM DU CLIENT	NUMERO DU DOSSIER	PIECE OU LOCAL	
HABITAT 77-OPH DE SEINE ET MARNE	13LCL0401 07/01/2020	Salle d'eau (R+4)	
ELEMENT	DESCRIPTIF DU LABORATOIRE	DATE DE PRELEVEMENT	NOM DE L'OPERATEUR
Faïence 1	Peinture	07/01/2020	RHENZOUR Abdessamad
LOCALISATION		RESULTAT	
Mur C		Fr1:Amiante non détecté	
EMPLACEMENT

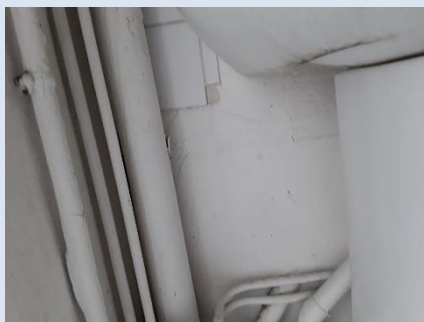
PRELEVEMENT : 13LCL0401P007			
NOM DU CLIENT	NUMERO DU DOSSIER	PIECE OU LOCAL	
HABITAT 77-OPH DE SEINE ET MARNE	13LCL0401 07/01/2020	Salle d'eau (R+4)	
ELEMENT	DESCRIPTIF DU LABORATOIRE	DATE DE PRELEVEMENT	NOM DE L'OPERATEUR
Faïence 1	Carrelage	07/01/2020	RHENZOUR Abdessamad
LOCALISATION		RESULTAT	
Mur C		Fr2:Amiante non détecté

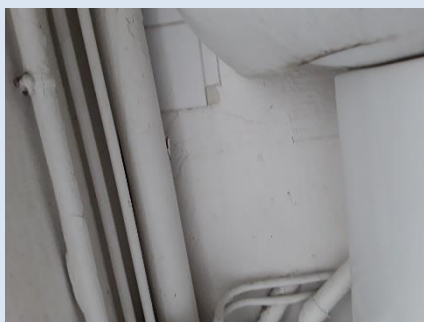
PRELEVEMENT : 13LCL0401P007			
NOM DU CLIENT	NUMERO DU DOSSIER	PIECE OU LOCAL	
HABITAT 77-OPH DE SEINE ET MARNE	13LCL0401 07/01/2020	Salle d'eau (R+4)	
ELEMENT	DESCRIPTIF DU LABORATOIRE	DATE DE PRELEVEMENT	NOM DE L'OPERATEUR
Faïence 1	Colle blanche	07/01/2020	RHENZOUR Abdessamad
LOCALISATION		RESULTAT	
Mur C		Fr3:Amiante non détecté

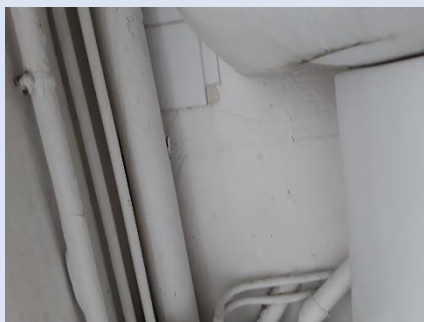
PRELEVEMENT : 13LCL0401P007			
NOM DU CLIENT	NUMERO DU DOSSIER	PIECE OU LOCAL	
HABITAT 77-OPH DE SEINE ET MARNE	13LCL0401 07/01/2020	Salle d'eau (R+4)	
ELEMENT	DESCRIPTIF DU LABORATOIRE	DATE DE PRELEVEMENT	NOM DE L'OPERATEUR
Faïence 1	Joint cassant	07/01/2020	RHENZOUR Abdessamad
LOCALISATION		RESULTAT	
Mur C		Fr4:Amiante non détecté

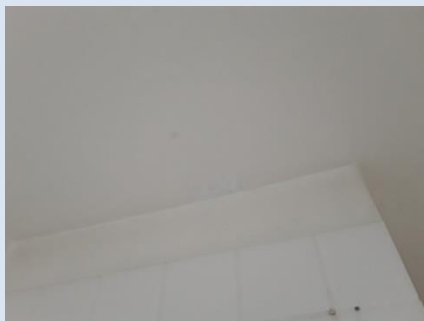
PRELEVEMENT : 13LCL0401P008			
NOM DU CLIENT	NUMERO DU DOSSIER	PIECE OU LOCAL	
HABITAT 77-OPH DE SEINE ET MARNE	13LCL0401 07/01/2020	Salle d'eau (R+4)	
ELEMENT	DESCRIPTIF DU LABORATOIRE	DATE DE PRELEVEMENT	NOM DE L'OPERATEUR
Enduit / Peinture béton	Peintures multiples avec couche en toile	07/01/2020	RHENZOUR Abdessamad
LOCALISATION		RESULTAT	
Plafond		Amiante non détecté
