Rapport de mission de repérage des matériaux et produits contenant de l'amiante avant réalisation de travaux

19 SQUARE PROSPER MERIMÉE

77000 MELUN

RAPPORT N° :	13LCM0201	Laboratoire d'Analyses :	ITGA
Repérage réalisé le :	22/05/2019	Adresse laboratoire :	3 RUE ARMAND HERPIN LACROIX - CS 46537 35065 RENNES CEDEX
Accompagnateur :		Numéro d'accréditation :	1-5967
Par :	Tristan BRUNOT	Organisme d'assurance professionnelle :	AXA France
N° certificat :	CPDI 3541	Adresse assurance :	313 Terrasses de l'Arche 92727 NANTERRE CEDEX
Date d'obtention :	27/12/2017	N° de contrat d'assurance :	10158549604
Organisme certificateur	I.CERT PARC EDONIA - BAT G - RUE DE LA TERRE VICTORIA - 35760 SAINT GREGOIRE	Date de validité :	31/12/2019

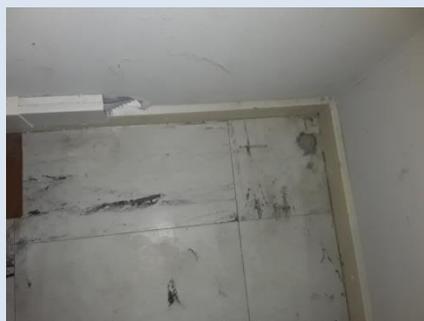
PRELEVEMENT : 13LCM0201P001			
NOM DU CLIENT	NUMERO DU DOSSIER		PIECE OU LOCAL
OPH77	13LCM0201 22/05/2019		Placard 4 (R+2)
ELEMENT	DESCRIPTIF DU LABORATOIRE	DATE DE PRELEVEMENT	NOM DE L'OPERATEUR
Dalle de sol	Matériau compact gris + matériau compact beige non séparable	22/05/2019	BRUNOT Tristan
LOCALISATION		RESULTAT	
Sol		Amiante détecté (Chrysotile)

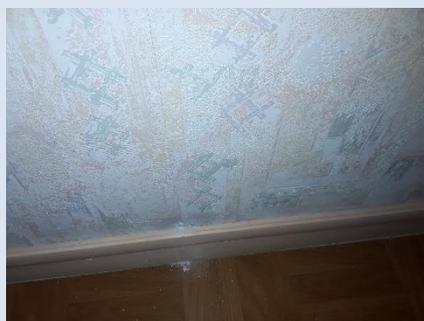
PRELEVEMENT : 13LCM0201P002			
NOM DU CLIENT	NUMERO DU DOSSIER		PIECE OU LOCAL
OPH77	13LCM0201 22/05/2019		Chambre 2 (R+2)
ELEMENT	DESCRIPTIF DU LABORATOIRE	DATE DE PRELEVEMENT	NOM DE L'OPERATEUR
Enduit béton	Enduit gris avec poussières + peintures multiples non séparable	22/05/2019	BRUNOT Tristan
LOCALISATION		RESULTAT	
Mur A		Amiante non détecté

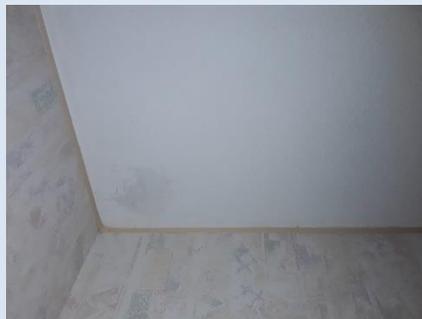
PRELEVEMENT : 13LCM0201P003			
NOM DU CLIENT	NUMERO DU DOSSIER	PIECE OU LOCAL	
OPH77	13LCM0201 22/05/2019	Chambre 2 (R+2)	
ELEMENT	DESCRIPTIF DU LABORATOIRE	DATE DE PRELEVEMENT	NOM DE L'OPERATEUR
Enduit béton	Enduit blanc non séparable + peintures multiples	22/05/2019	BRUNOT Tristan
LOCALISATION		RESULTAT	
Plafond		Amiante détecté (Chrysotile)

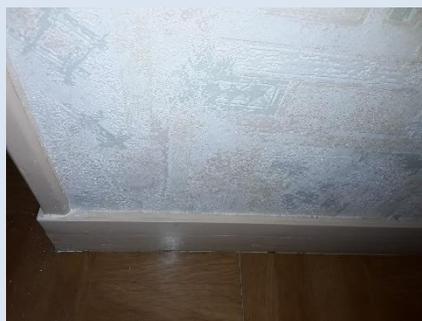
PRELEVEMENT : 13LCM0201P004			
NOM DU CLIENT	NUMERO DU DOSSIER	PIECE OU LOCAL	
OPH77	13LCM0201 22/05/2019	Chambre 2 (R+2)	
ELEMENT	DESCRIPTIF DU LABORATOIRE	DATE DE PRELEVEMENT	NOM DE L'OPERATEUR
Enduit plaque de plâtre	Enduit plâtreux blanc avec couche en papier et poussières + peintures multiples non séparable	22/05/2019	BRUNOT Tristan
LOCALISATION		RESULTAT	
Mur E		Amiante détecté (Chrysotile)

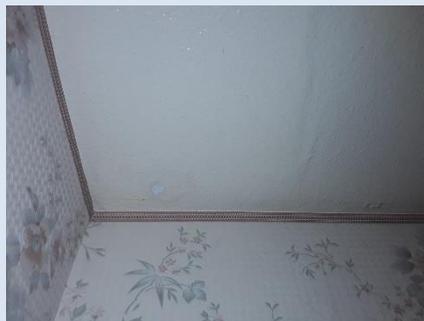
PRELEVEMENT : 13LCM0201P008			
NOM DU CLIENT	NUMERO DU DOSSIER	PIECE OU LOCAL	
OPH77	13LCM0201 22/05/2019	Salle de bains (R+2)	
ELEMENT	DESCRIPTIF DU LABORATOIRE	DATE DE PRELEVEMENT	NOM DE L'OPERATEUR
Enduit béton	Enduit blanc + peinture non séparable	22/05/2019	BRUNOT Tristan
LOCALISATION		RESULTAT	
Plafond		Présence de fibres d'amiante (*)

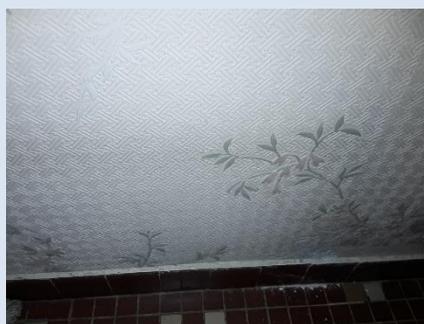
PRELEVEMENT : 13LCM0201P010			
NOM DU CLIENT	NUMERO DU DOSSIER	PIECE OU LOCAL	
OPH77	13LCM0201 22/05/2019	Salle de bains (R+2)	
ELEMENT	DESCRIPTIF DU LABORATOIRE	DATE DE PRELEVEMENT	NOM DE L'OPERATEUR
Enduit béton	Enduit blanc avec poussières + peinture non séparable	22/05/2019	BRUNOT Tristan
LOCALISATION		RESULTAT	
Mur A		Amiante non détecté

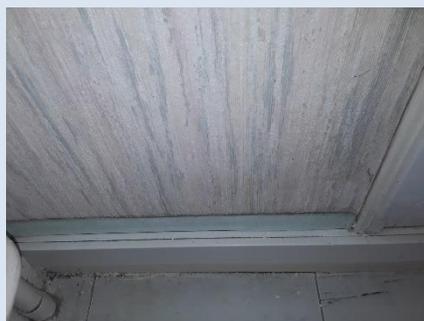
PRELEVEMENT : 13LCM0201P011			
NOM DU CLIENT	NUMERO DU DOSSIER	PIECE OU LOCAL	
OPH77	13LCM0201 22/05/2019	Séjour (R+2)	
ELEMENT	DESCRIPTIF DU LABORATOIRE	DATE DE PRELEVEMENT	NOM DE L'OPERATEUR
Enduit	Enduit gris + peinture non séparable	22/05/2019	BRUNOT Tristan
LOCALISATION		RESULTAT	
Mur B		Amiante non détecté

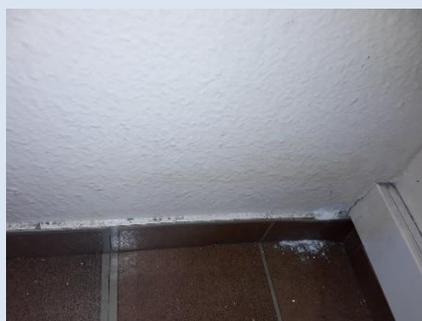
PRELEVEMENT : 13LCM0201P013			
NOM DU CLIENT	NUMERO DU DOSSIER		PIECE OU LOCAL
OPH77	13LCM0201 22/05/2019		Cuisine (R+2)
ELEMENT	DESCRIPTIF DU LABORATOIRE	DATE DE PRELEVEMENT	NOM DE L'OPERATEUR
Enduit plaque de plâtre	Enduit beige + peintures multiples non séparable	22/05/2019	BRUNOT Tristan
LOCALISATION		RESULTAT	
Mur D		Amiante détecté (Chrysotile)

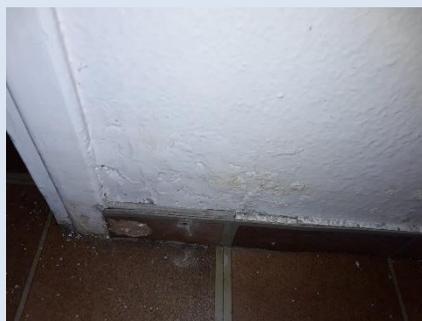
PRELEVEMENT : 13LCM0201P014			
NOM DU CLIENT	NUMERO DU DOSSIER		PIECE OU LOCAL
OPH77	13LCM0201 22/05/2019		Cuisine (R+2)
ELEMENT	DESCRIPTIF DU LABORATOIRE	DATE DE PRELEVEMENT	NOM DE L'OPERATEUR
Colle plinthe	Matériau compact marron + colle polymère jaune avec poussières non séparable	22/05/2019	BRUNOT Tristan
LOCALISATION		RESULTAT	
Mur D		Fr1:Amiante non détecté

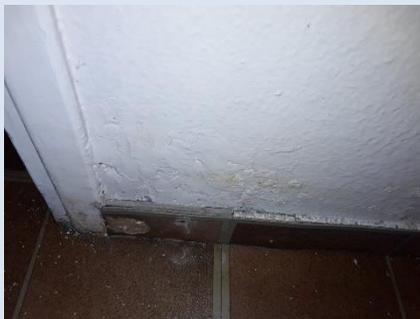
PRELEVEMENT : 13LCM0201P014			
NOM DU CLIENT	NUMERO DU DOSSIER		PIECE OU LOCAL
OPH77	13LCM0201 22/05/2019		Cuisine (R+2)
ELEMENT	DESCRIPTIF DU LABORATOIRE	DATE DE PRELEVEMENT	NOM DE L'OPERATEUR
Colle plinthe	Revêtement souple beige	22/05/2019	BRUNOT Tristan
LOCALISATION		RESULTAT	
Mur D		Fr2:Amiante non détecté

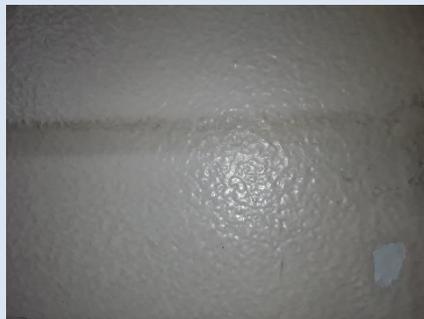
PRELEVEMENT : 13LCM0201P016			
NOM DU CLIENT	NUMERO DU DOSSIER		PIECE OU LOCAL
OPH77	13LCM0201 22/05/2019		Cuisine (R+2)
ELEMENT	DESCRIPTIF DU LABORATOIRE	DATE DE PRELEVEMENT	NOM DE L'OPERATEUR
Enduit béton	Enduit gris + peinture non séparable	22/05/2019	BRUNOT Tristan
LOCALISATION		RESULTAT	
Mur C		Amiante non détecté

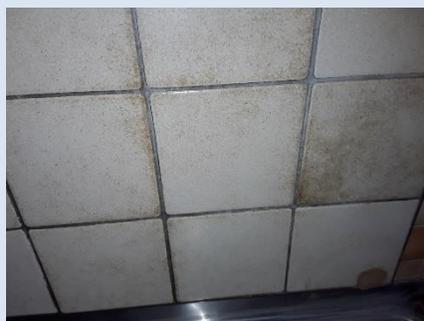
PRELEVEMENT : 13LCM0201P017			
NOM DU CLIENT	NUMERO DU DOSSIER		PIECE OU LOCAL
OPH77	13LCM0201 22/05/2019		Cuisine (R+2)
ELEMENT	DESCRIPTIF DU LABORATOIRE	DATE DE PRELEVEMENT	NOM DE L'OPERATEUR
Colle faïence	Carrelage	22/05/2019	BRUNOT Tristan
LOCALISATION		RESULTAT	
Mur A		Amiante non détecté
