## Rapport de mission de repérage des matériaux et produits contenant de l'amiante avant réalisation de travaux

23 SQUARE P. MERIMÉE - APT 2

77000 MELUN

RAPPORT N° :	13LCO0202	Laboratoire d'Analyses :	ITGA
Repérage réalisé le :	28/11/2017	Adresse laboratoire :	3 RUE ARMAND HERPIN LACROIX - CS 46537 35065 RENNES CEDEX
Accompagnateur :		Numéro d'accréditation :	1-5967
Par :	Olivier GUERIN	Organisme d'assurance professionnelle :	ALLIANZ
N° certificat :	17-881	Adresse assurance :	Direction Opérations Entreprises 5C Esplanade Charles de Gaulle 33081 BORDEAUX CEDEX
Date d'obtention :	17/02/2017	N° de contrat d'assurance :	55897385
Organisme certificateur	ABCIDIA Certification 4 route de la Noue - 91190 GIF-SUR-YVETTE	Date de validité :	31/12/2017

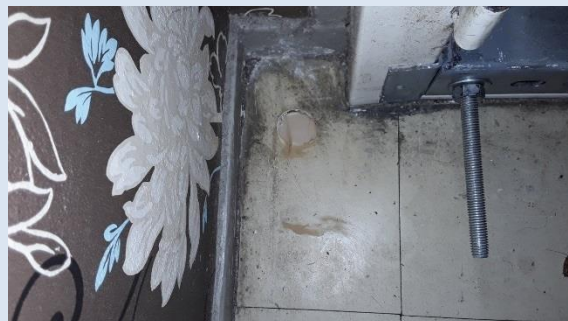
EMPLACEMENT

PRELEVEMENT : 13LCO0202P001			
NOM DU CLIENT	NUMERO DU DOSSIER	PIECE OU LOCAL	
OPH77	13LCO0202 28/11/2017	Entrée	
ELEMENT	DESCRIPTIF DU LABORATOIRE	DATE DE PRELEVEMENT	NOM DE L'OPERATEUR
Dalle de sol	Dalle dure cassante beige	28/11/2017	GUERIN Olivier
LOCALISATION		RESULTAT	
Sol		Fr1:Amiante détecté (Chrysotile)

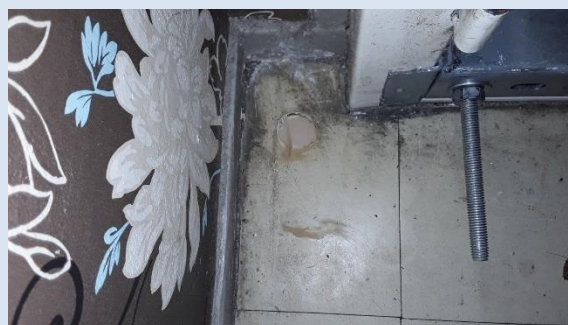
EMPLACEMENT

PRELEVEMENT : 13LCO0202P001			
NOM DU CLIENT	NUMERO DU DOSSIER	PIECE OU LOCAL	
OPH77	13LCO0202 28/11/2017	Entrée	
ELEMENT	DESCRIPTIF DU LABORATOIRE	DATE DE PRELEVEMENT	NOM DE L'OPERATEUR
Dalle de sol	Colle bitumineuse noire + colle polymère jaune non séparable	28/11/2017	GUERIN Olivier
LOCALISATION		RESULTAT	
Sol		Fr2:Amiante détecté (Chrysotile)

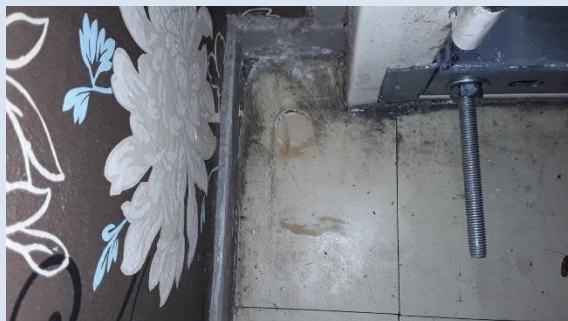
**PRELEVEMENT : 13LCO0202P001**

NOM DU CLIENT	NUMERO DU DOSSIER	PIECE OU LOCAL	
OPH77	13LCO0202 28/11/2017	Entrée	
ELEMENT	DESCRIPTIF DU LABORATOIRE	DATE DE PRELEVEMENT	NOM DE L'OPERATEUR
Dalle de sol	Ragréage gris hétérogène	28/11/2017	GUERIN Olivier
LOCALISATION		RESULTAT	
Sol		Fr3:Amiante non détecté

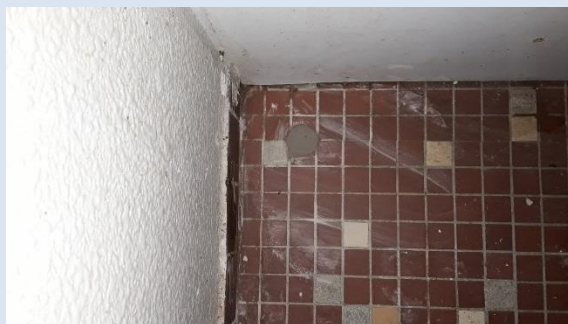
**PRELEVEMENT : 13LCO0202P002**

NOM DU CLIENT	NUMERO DU DOSSIER	PIECE OU LOCAL	
OPH77	13LCO0202 28/11/2017	Cuisine	
ELEMENT	DESCRIPTIF DU LABORATOIRE	DATE DE PRELEVEMENT	NOM DE L'OPERATEUR
Carrelage	Colle grise non séparable + matériau gris hétérogène + carrelage	28/11/2017	GUERIN Olivier
LOCALISATION		RESULTAT	
Sol		Amiante non détecté

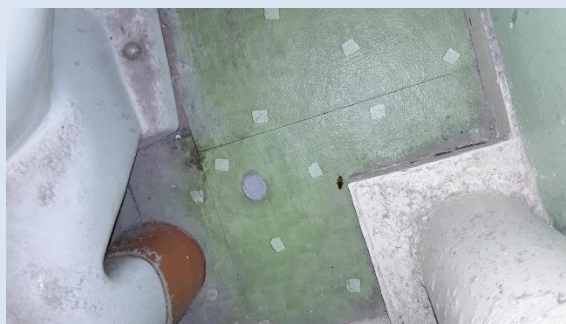
EMPLACEMENT

PRELEVEMENT : 13LCO0202P003			
NOM DU CLIENT	NUMERO DU DOSSIER	PIECE OU LOCAL	
OPH77	13LCO0202 28/11/2017	WC	
ELEMENT	DESCRIPTIF DU LABORATOIRE	DATE DE PRELEVEMENT	NOM DE L'OPERATEUR
Dalle de sol	Revêtement cassant vert + colle polymère incolore non séparable + carrelage + colle grise hétérogène	28/11/2017	GUERIN Olivier
LOCALISATION		RESULTAT	
Sol		Amiante non détecté

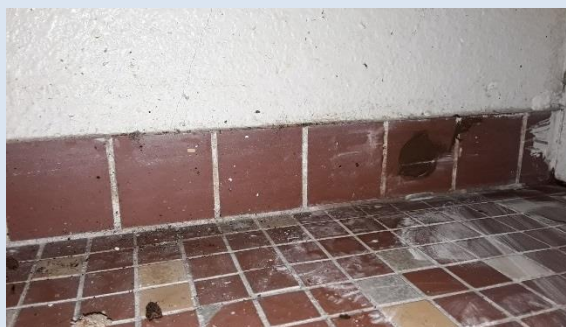
EMPLACEMENT

PRELEVEMENT : 13LCO0202P005			
NOM DU CLIENT	NUMERO DU DOSSIER		PIECE OU LOCAL
OPH77	13LCO0202 28/11/2017		Cuisine
ELEMENT	DESCRIPTIF DU LABORATOIRE	DATE DE PRELEVEMENT	NOM DE L'OPERATEUR
Plinthes	Colle grise en faible quantité non séparable + carrelage	28/11/2017	GUERIN Olivier
LOCALISATION		RESULTAT	
Mur C		Amiante non détecté

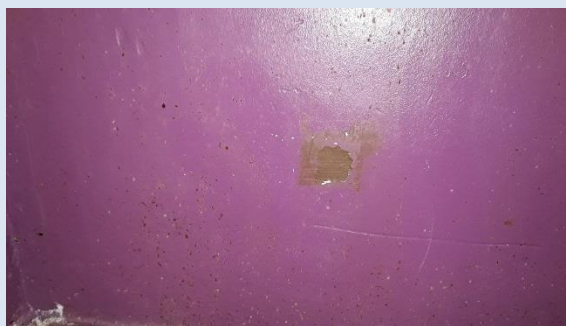
EMPLACEMENT

PRELEVEMENT : 13LCO0202P006			
NOM DU CLIENT	NUMERO DU DOSSIER		PIECE OU LOCAL
OPH77	13LCO0202 28/11/2017		Cuisine
ELEMENT	DESCRIPTIF DU LABORATOIRE	DATE DE PRELEVEMENT	NOM DE L'OPERATEUR
Enduit / Peinture béton	Enduit plâtreux blanc en vrac non séparable + peintures multiples non séparable	28/11/2017	GUERIN Olivier
LOCALISATION		RESULTAT	
Mur A		Amiante non détecté

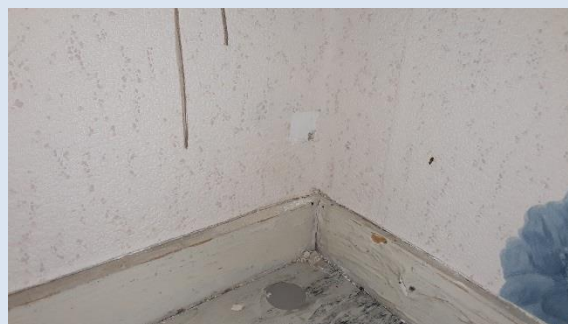
**PRELEVEMENT : 13LCO0202P007**

NOM DU CLIENT	NUMERO DU DOSSIER	PIECE OU LOCAL	
OPH77	13LCO0202 28/11/2017	Débarras	
ELEMENT	DESCRIPTIF DU LABORATOIRE	DATE DE PRELEVEMENT	NOM DE L'OPERATEUR
Enduit / Calicot	Enduit plâtreux blanc en vrac + matériau plâtreux beige en vrac non séparable + papier peint non séparable + carton non séparable	28/11/2017	GUERIN Olivier
LOCALISATION		RESULTAT	
Mur C		Amiante non détecté

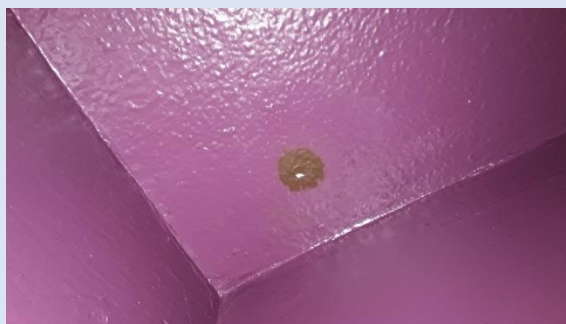
EMPLACEMENT

PRELEVEMENT : 13LCO0202P009			
NOM DU CLIENT	NUMERO DU DOSSIER	PIECE OU LOCAL	
OPH77	13LCO0202 28/11/2017	Couloir	
ELEMENT	DESCRIPTIF DU LABORATOIRE	DATE DE PRELEVEMENT	NOM DE L'OPERATEUR
Enduit	Enduit plâtreux blanc en vrac non séparable + peinture non séparable + carton non séparable	28/11/2017	GUERIN Olivier
LOCALISATION		RESULTAT	
Plafond		Amiante non détecté

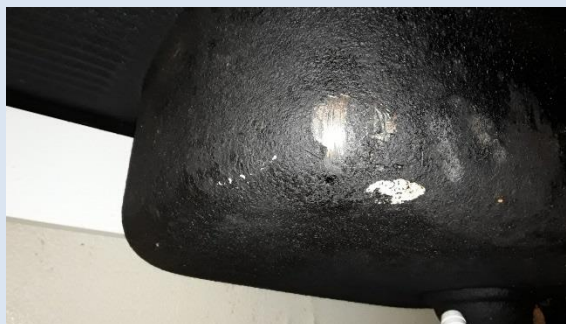
EMPLACEMENT

PRELEVEMENT : 13LCO0202P010			
NOM DU CLIENT	NUMERO DU DOSSIER	PIECE OU LOCAL	
OPH77	13LCO0202 28/11/2017	Cuisine	
ELEMENT	DESCRIPTIF DU LABORATOIRE	DATE DE PRELEVEMENT	NOM DE L'OPERATEUR
Revêtement bitumineux / Peinture	Peinture bitumineuse en vrac	28/11/2017	GUERIN Olivier
LOCALISATION		RESULTAT	
Sous évier		Amiante détecté (Chrysotile)

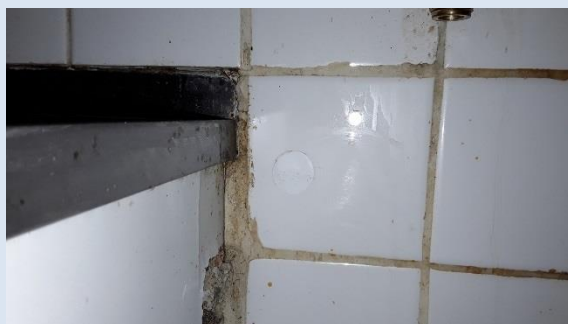
PRELEVEMENT : 13LCO0202P011

NOM DU CLIENT	NUMERO DU DOSSIER	PIECE OU LOCAL	
OPH77	13LCO0202 28/11/2017	Cuisine	
ELEMENT	DESCRIPTIF DU LABORATOIRE	DATE DE PRELEVEMENT	NOM DE L'OPERATEUR
Faïence 1	Colle beige + matériau compact beige + peintures multiples non séparable + carrelage	28/11/2017	GUERIN Olivier
LOCALISATION		RESULTAT	
Mur C		Amiante non détecté

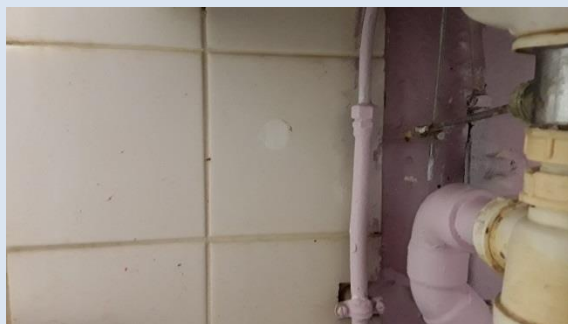
PRELEVEMENT : 13LCO0202P012

NOM DU CLIENT	NUMERO DU DOSSIER	PIECE OU LOCAL	
OPH77	13LCO0202 28/11/2017	Salle d'eau	
ELEMENT	DESCRIPTIF DU LABORATOIRE	DATE DE PRELEVEMENT	NOM DE L'OPERATEUR
Faïence 1	Colle beige + carrelage	28/11/2017	GUERIN Olivier
LOCALISATION		RESULTAT	
Mur C		Amiante non détecté
