## Rapport de mission de repérage des matériaux et produits contenant de l'amiante avant réalisation de travaux

Norme NF X 46-020 V .2017

31 AV CHARLES PEGUY

RAPPORT N° :	13LCX0102	Laboratoire d'Analyses :	ITGA
Repérage réalisé le :	12/09/2019	Adresse laboratoire :	3 RUE ARMAND HERPIN LACROIX - CS 46537 35065 RENNES CEDEX
Accompagnateur :		Numéro d'accréditation :	1-5967
Par :	Lyes IZABACHENE	Organisme d'assurance professionnelle :	AXA France
N° certificat :	1378	Adresse assurance :	313 Terrasses de l'Arche 92727 NANTERRE CEDEX
Date d'obtention :	03/09/2015	N° de contrat d'assurance :	10158549604
Organisme certificateur	CEBTP ZAC La Clef Saint Pierre - 12 Avenue Gay Lussac - 78990 ELANCOURT	Date de validité :	31/12/2019

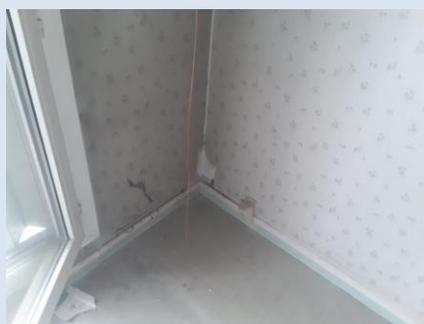
PRELEVEMENT : 13LCX0102P001			
NOM DU CLIENT	NUMERO DU DOSSIER		PIECE OU LOCAL
OPH77	13LCX0102 12/09/2019		Chambre 3 (R+1)
ELEMENT	DESCRIPTIF DU LABORATOIRE	DATE DE PRELEVEMENT	NOM DE L'OPERATEUR
Enduit / Peinture béton	Peinture non séparable + enduit plâtreux blanc avec couche cartonnée + matériau gris non séparable	12/09/2019	IZABACHENE Lyes
LOCALISATION		RESULTAT	
Mur B		Amiante non détecté

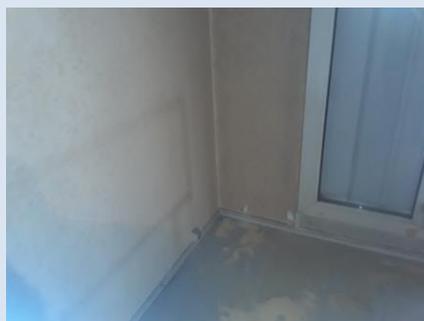
PRELEVEMENT : 13LCX0102P002			
NOM DU CLIENT	NUMERO DU DOSSIER		PIECE OU LOCAL
OPH77	13LCX0102 12/09/2019		Séjour (R+1)
ELEMENT	DESCRIPTIF DU LABORATOIRE	DATE DE PRELEVEMENT	NOM DE L'OPERATEUR
Enduit	Peinture non séparable + enduit plâtreux blanc + matériau gris non séparable + papier peint non séparable	12/09/2019	IZABACHENE Lyes
LOCALISATION		RESULTAT	
Mur B		Amiante non détecté

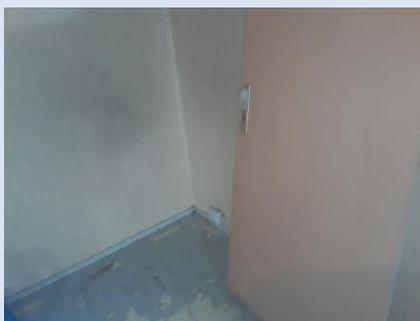
PRELEVEMENT : 13LCX0102P003			
NOM DU CLIENT	NUMERO DU DOSSIER	PIECE OU LOCAL	
OPH77	13LCX0102 12/09/2019	Séjour (R+1)	
ELEMENT	DESCRIPTIF DU LABORATOIRE	DATE DE PRELEVEMENT	NOM DE L'OPERATEUR
Enduit / Calicot	Peinture non séparable + matériau plâtreux blanc avec couche cartonnée + papier non séparable	12/09/2019	IZABACHENE Lyes
LOCALISATION		RESULTAT	
Mur F		Amiante détecté (Chrysotile)

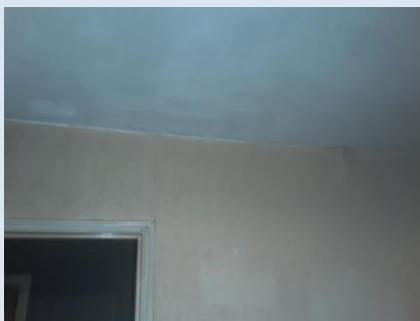
PRELEVEMENT : 13LCX0102P004			
NOM DU CLIENT	NUMERO DU DOSSIER	PIECE OU LOCAL	
OPH77	13LCX0102 12/09/2019	Séjour (R+1)	
ELEMENT	DESCRIPTIF DU LABORATOIRE	DATE DE PRELEVEMENT	NOM DE L'OPERATEUR
Enduit / Peinture béton	Peinture non séparable + enduit plâtreux blanc avec couche cartonnée	12/09/2019	IZABACHENE Lyes
LOCALISATION		RESULTAT	
Plafond		Amiante détecté (Chrysotile)

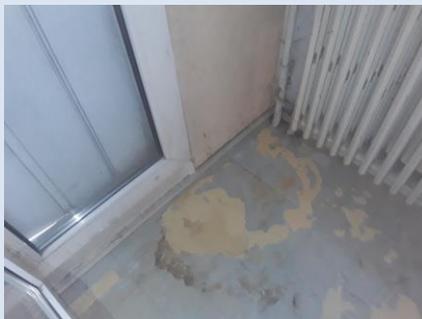
PRELEVEMENT : 13LCX0102P005

NOM DU CLIENT	NUMERO DU DOSSIER	PIECE OU LOCAL	
OPH77	13LCX0102 12/09/2019	Séjour (R+1)	
ELEMENT	DESCRIPTIF DU LABORATOIRE	DATE DE PRELEVEMENT	NOM DE L'OPERATEUR
Dalle de sol	Dalle dure cassante grise	12/09/2019	IZABACHENE Lyes
LOCALISATION		RESULTAT	
Sol		Fr1:Amiante détecté (Chrysotile)

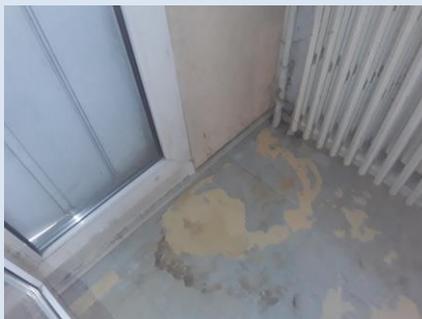
PRELEVEMENT : 13LCX0102P005

NOM DU CLIENT	NUMERO DU DOSSIER	PIECE OU LOCAL	
OPH77	13LCX0102 12/09/2019	Séjour (R+1)	
ELEMENT	DESCRIPTIF DU LABORATOIRE	DATE DE PRELEVEMENT	NOM DE L'OPERATEUR
Dalle de sol	Colle bitumineuse noire avec poussières non séparable + peinture	12/09/2019	IZABACHENE Lyes
LOCALISATION		RESULTAT	
Sol		Fr2:Amiante détecté (Chrysotile)

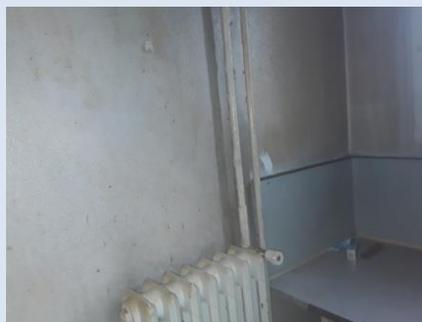
PRELEVEMENT : 13LCX0102P006			
NOM DU CLIENT	NUMERO DU DOSSIER		PIECE OU LOCAL
OPH77	13LCX0102 12/09/2019		Cuisine (R+1)
ELEMENT	DESCRIPTIF DU LABORATOIRE	DATE DE PRELEVEMENT	NOM DE L'OPERATEUR
Enduit / Peinture béton	Peintures multiples non séparable + enduit plâtreux blanc + matériau gris non séparable	12/09/2019	IZABACHENE Lyes
LOCALISATION		RESULTAT	
Mur A		Amiante non détecté

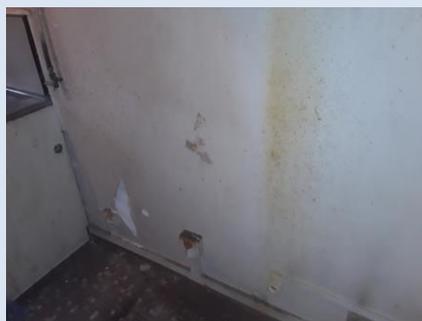
PRELEVEMENT : 13LCX0102P007			
NOM DU CLIENT	NUMERO DU DOSSIER		PIECE OU LOCAL
OPH77	13LCX0102 12/09/2019		Cuisine (R+1)
ELEMENT	DESCRIPTIF DU LABORATOIRE	DATE DE PRELEVEMENT	NOM DE L'OPERATEUR
Enduit / Peinture	Peintures multiples non séparable + enduit plâtreux blanc	12/09/2019	IZABACHENE Lyes
LOCALISATION		RESULTAT	
Mur C		Amiante non détecté

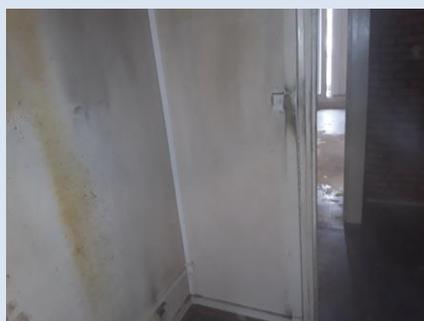
**PRELEVEMENT : 13LCX0102P008**

NOM DU CLIENT	NUMERO DU DOSSIER	PIECE OU LOCAL	
OPH77	13LCX0102 12/09/2019	Cuisine (R+1)	
ELEMENT	DESCRIPTIF DU LABORATOIRE	DATE DE PRELEVEMENT	NOM DE L'OPERATEUR
Enduit / Calicot	Peinture non séparable + enduit plâtreux blanc avec couche cartonnée	12/09/2019	IZABACHENE Lyes
LOCALISATION		RESULTAT	
Mur D		Amiante détecté (Chrysotile)

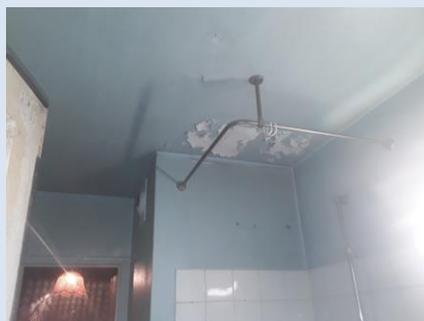
**PRELEVEMENT : 13LCX0102P009**

NOM DU CLIENT	NUMERO DU DOSSIER	PIECE OU LOCAL	
OPH77	13LCX0102 12/09/2019	Salle de bains (R+1)	
ELEMENT	DESCRIPTIF DU LABORATOIRE	DATE DE PRELEVEMENT	NOM DE L'OPERATEUR
Enduit / Peinture béton	Peintures multiples non séparable + enduit plâtreux blanc	12/09/2019	IZABACHENE Lyes
LOCALISATION		RESULTAT	
Plafond		Amiante non détecté

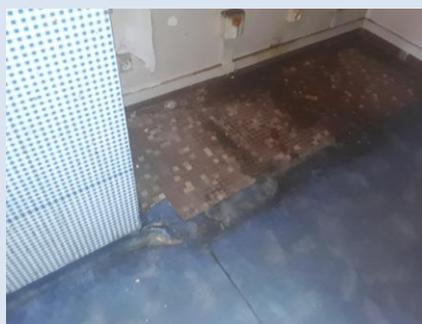
PRELEVEMENT : 13LCX0102P010			
NOM DU CLIENT	NUMERO DU DOSSIER	PIECE OU LOCAL	
OPH77	13LCX0102 12/09/2019	Cuisine (R+1)	
ELEMENT	DESCRIPTIF DU LABORATOIRE	DATE DE PRELEVEMENT	NOM DE L'OPERATEUR
Revêtement de sols	Revêtement souple bleu + colle polymère jaune non séparable	12/09/2019	IZABACHENE Lyes
LOCALISATION		RESULTAT	
Sol		Amiante non détecté

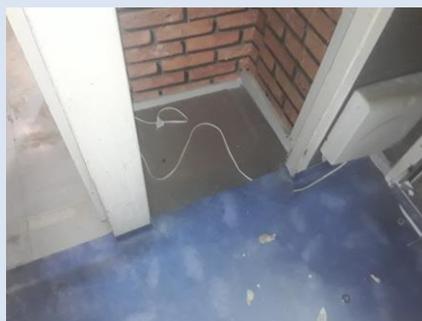
PRELEVEMENT : 13LCX0102P011			
NOM DU CLIENT	NUMERO DU DOSSIER	PIECE OU LOCAL	
OPH77	13LCX0102 12/09/2019	Entrée (R+1)	
ELEMENT	DESCRIPTIF DU LABORATOIRE	DATE DE PRELEVEMENT	NOM DE L'OPERATEUR
Moquette	Moquette marron avec couche en mousse	12/09/2019	IZABACHENE Lyes
LOCALISATION		RESULTAT	
Sol		Amiante non détecté
