## Rapport de mission de repérage des matériaux et produits contenant de l'amiante avant réalisation de travaux

R. 4412-97 modifié par le décret 2012-639 du 4 mai 2012  
Norme NF X 46-020

35 AV CH PEGUY

77000 MELUN

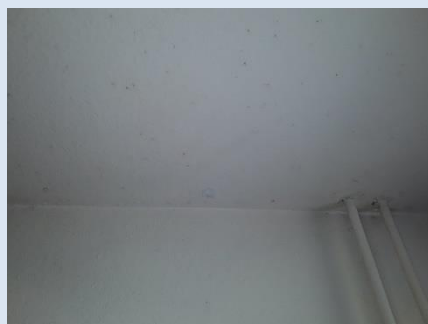
PRELEVEMENT : 13LCZ0302P001			
NOM DU CLIENT	NUMERO DU DOSSIER		PIECE OU LOCAL
OPH77	13LCZ0302 15/05/2019		Cuisine (RC)
ELEMENT	DESCRIPTIF DU LABORATOIRE	DATE DE PRELEVEMENT	NOM DE L'OPERATEUR
Enduit béton	Enduit plâtreux blanc en vrac avec poussières + peintures multiples en vrac non séparable	15/05/2019	BRUNOT Tristan
LOCALISATION		RESULTAT	
Plafond		Amiante non détecté

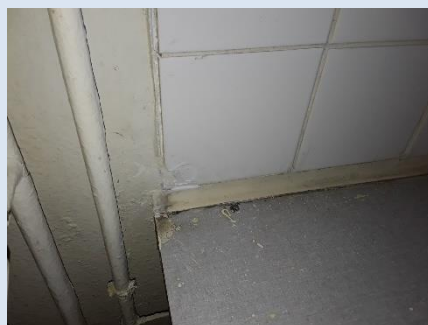
PRELEVEMENT : 13LCZ0302P002			
NOM DU CLIENT	NUMERO DU DOSSIER		PIECE OU LOCAL
OPH77	13LCZ0302 15/05/2019		Cuisine (RC)
ELEMENT	DESCRIPTIF DU LABORATOIRE	DATE DE PRELEVEMENT	NOM DE L'OPERATEUR
Colle faïence	Carrelage	15/05/2019	BRUNOT Tristan
LOCALISATION		RESULTAT	
Mur A		Fr1:Amiante non détecté

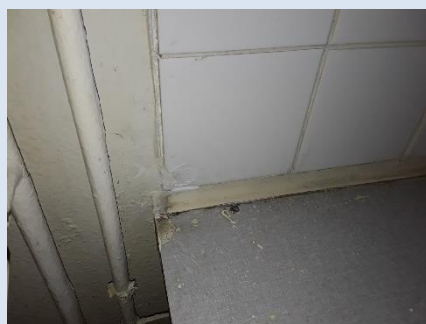
PRELEVEMENT : 13LCZ0302P002			
NOM DU CLIENT	NUMERO DU DOSSIER	PIECE OU LOCAL	
OPH77	13LCZ0302 15/05/2019	Cuisine (RC)	
ELEMENT	DESCRIPTIF DU LABORATOIRE	DATE DE PRELEVEMENT	NOM DE L'OPERATEUR
Colle faïence	Colle blanche avec poussières + joint cassant blanc non séparable + peinture non séparable	15/05/2019	BRUNOT Tristan
LOCALISATION		RESULTAT	
Mur A		Fr2:Amiante non détecté

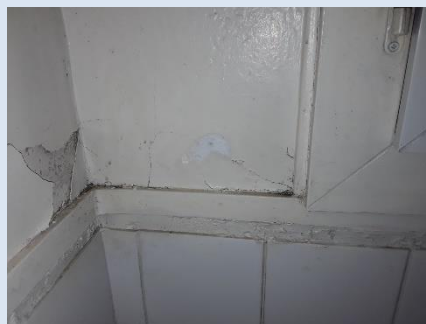
PRELEVEMENT : 13LCZ0302P003			
NOM DU CLIENT	NUMERO DU DOSSIER	PIECE OU LOCAL	
OPH77	13LCZ0302 15/05/2019	Cuisine (RC)	
ELEMENT	DESCRIPTIF DU LABORATOIRE	DATE DE PRELEVEMENT	NOM DE L'OPERATEUR
Enduit béton	Enduit plâtreux blanc en vrac avec poussières + peintures multiples en vrac non séparable + matériau gris en faible quantité en vrac non séparable	15/05/2019	BRUNOT Tristan
LOCALISATION		RESULTAT	
Mur A		Amiante non détecté

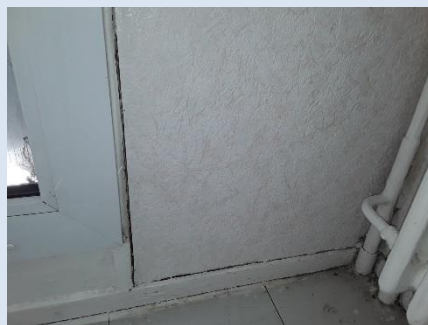
PRELEVEMENT : 13LCZ0302P004			
NOM DU CLIENT	NUMERO DU DOSSIER		PIECE OU LOCAL
OPH77	13LCZ0302 15/05/2019		Séjour (RC)
ELEMENT	DESCRIPTIF DU LABORATOIRE	DATE DE PRELEVEMENT	NOM DE L'OPERATEUR
Enduit béton	Enduit gris en vrac avec poussières + peinture non séparable	15/05/2019	BRUNOT Tristan
LOCALISATION		RESULTAT	
Mur B		Amiante non détecté

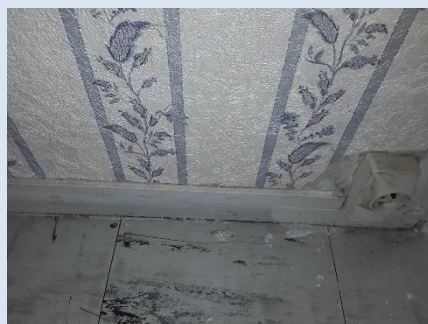
PRELEVEMENT : 13LCZ0302P005			
NOM DU CLIENT	NUMERO DU DOSSIER		PIECE OU LOCAL
OPH77	13LCZ0302 15/05/2019		Chambre 3 (RC)
ELEMENT	DESCRIPTIF DU LABORATOIRE	DATE DE PRELEVEMENT	NOM DE L'OPERATEUR
Enduit béton	Enduit gris en vrac avec poussières + peinture non séparable	15/05/2019	BRUNOT Tristan
LOCALISATION		RESULTAT	
Mur D		Amiante non détecté

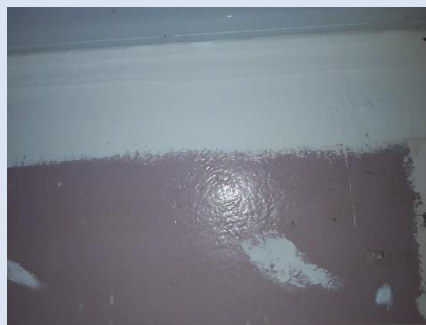
PRELEVEMENT : 13LCZ0302P008			
NOM DU CLIENT	NUMERO DU DOSSIER	PIECE OU LOCAL	
OPH77	13LCZ0302 15/05/2019	Salle de bains (RC)	
ELEMENT	DESCRIPTIF DU LABORATOIRE	DATE DE PRELEVEMENT	NOM DE L'OPERATEUR
Enduit béton	Enduit gris en vrac hétérogène avec poussières + peinture non séparable	15/05/2019	BRUNOT Tristan
LOCALISATION		RESULTAT	
Mur A		Amiante non détecté

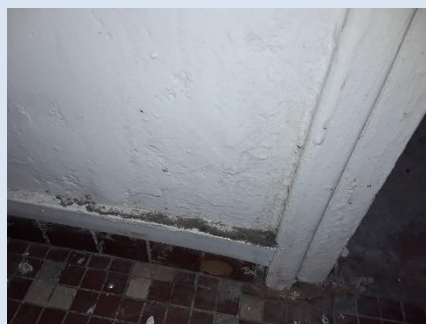
PRELEVEMENT : 13LCZ0302P009			
NOM DU CLIENT	NUMERO DU DOSSIER	PIECE OU LOCAL	
OPH77	13LCZ0302 15/05/2019	Salle de bains (RC)	
ELEMENT	DESCRIPTIF DU LABORATOIRE	DATE DE PRELEVEMENT	NOM DE L'OPERATEUR
Colle plinthe	Colle grise avec poussières	15/05/2019	BRUNOT Tristan
LOCALISATION		RESULTAT	
Mur B		Fr1:Amiante non détecté

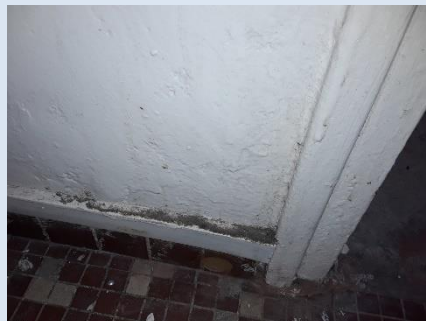
PRELEVEMENT : 13LCZ0302P009			
NOM DU CLIENT	NUMERO DU DOSSIER	PIECE OU LOCAL	
OPH77	13LCZ0302 15/05/2019	Salle de bains (RC)	
ELEMENT	DESCRIPTIF DU LABORATOIRE	DATE DE PRELEVEMENT	NOM DE L'OPERATEUR
Colle plinthe	Carrelage	15/05/2019	BRUNOT Tristan
LOCALISATION		RESULTAT	
Mur B		Fr2:Amiante non détecté

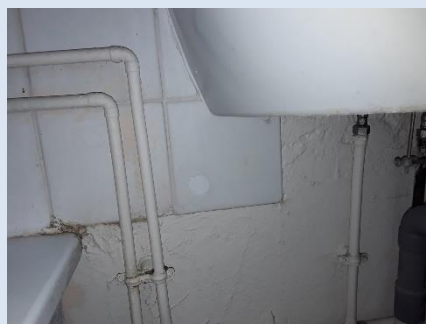
PRELEVEMENT : 13LCZ0302P010			
NOM DU CLIENT	NUMERO DU DOSSIER	PIECE OU LOCAL	
OPH77	13LCZ0302 15/05/2019	Salle de bains (RC)	
ELEMENT	DESCRIPTIF DU LABORATOIRE	DATE DE PRELEVEMENT	NOM DE L'OPERATEUR
Colle faïence	Colle blanche avec poussières + matériau compact gris hétérogène non séparable	15/05/2019	BRUNOT Tristan
LOCALISATION		RESULTAT	
Mur A		Fr1:Amiante non détecté

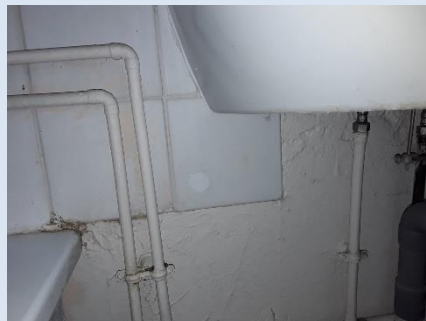
PRELEVEMENT : 13LCZ0302P010			
NOM DU CLIENT	NUMERO DU DOSSIER	PIECE OU LOCAL	
OPH77	13LCZ0302 15/05/2019	Salle de bains (RC)	
ELEMENT	DESCRIPTIF DU LABORATOIRE	DATE DE PRELEVEMENT	NOM DE L'OPERATEUR
Colle faïence	Carrelage	15/05/2019	BRUNOT Tristan
LOCALISATION		RESULTAT	
Mur A		Fr2:Amiante non détecté

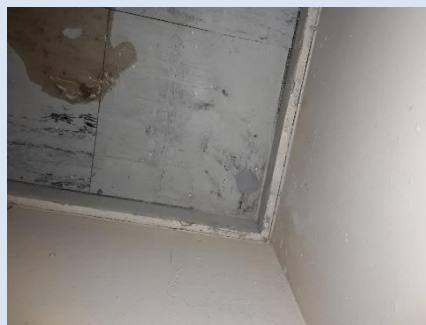
PRELEVEMENT : 13LCZ0302P012			
NOM DU CLIENT	NUMERO DU DOSSIER	PIECE OU LOCAL	
OPH77	13LCZ0302 15/05/2019	Placard 1 (RC)	
ELEMENT	DESCRIPTIF DU LABORATOIRE	DATE DE PRELEVEMENT	NOM DE L'OPERATEUR
Dalle de sol	Colle polymère jaune avec poussières + ragréage gris hétérogène non séparable	15/05/2019	BRUNOT Tristan
LOCALISATION		RESULTAT	
Sol		Fr2:Amiante non détecté

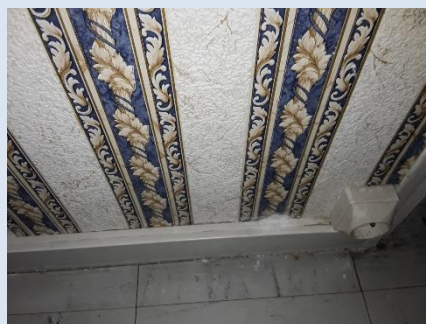
PRELEVEMENT : 13LCZ0302P013			
NOM DU CLIENT	NUMERO DU DOSSIER	PIECE OU LOCAL	
OPH77	13LCZ0302 15/05/2019	Chambre 1 (RC)	
ELEMENT	DESCRIPTIF DU LABORATOIRE	DATE DE PRELEVEMENT	NOM DE L'OPERATEUR
Enduit plaque de plâtre	Enduit blanc en vrac avec couche cartonnée et poussières + peintures multiples non séparable	15/05/2019	BRUNOT Tristan
LOCALISATION		RESULTAT	
Mur D		Amiante non détecté

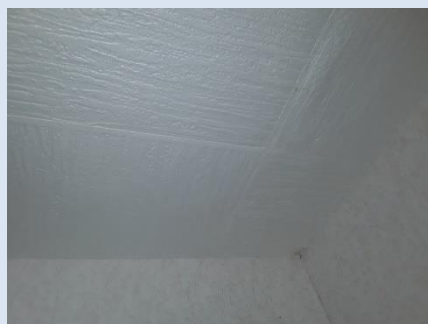
**PRELEVEMENT : 13LCZ0302P015**

NOM DU CLIENT	NUMERO DU DOSSIER	PIECE OU LOCAL	
OPH77	13LCZ0302 15/05/2019	Séjour (RC)	
ELEMENT	DESCRIPTIF DU LABORATOIRE	DATE DE PRELEVEMENT	NOM DE L'OPERATEUR
Colle polystyrène	Polystyrène	15/05/2019	BRUNOT Tristan
LOCALISATION		RESULTAT	
Plafond		Amiante non détecté
