Rapport de mission de repérage des matériaux et produits contenant de l'amiante avant réalisation de travaux

27 AVENUE DE ST EXUPERY LGT 2

77000 MELUN

| RAPPORT N° : | 13LD00002 | Laboratoire d'Analyses : | ITGA |

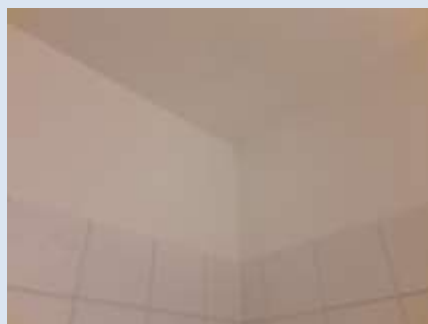
| PRELEVEMENT : 13LD00002P001 | | | |

| PRELEVEMENT : 13LD00002P001 | | | |
|---|---|---|---|
| OPH77 | 13LD00002 26/12/2017 | | Salle de bains |
| Enduit / Peinture béton | Enduit plâtreux blanc en vrac + papier non séparable + peinture non séparable | 26/12/2017 | BEDEL Gaetan |
| Plafond | | Amiante non détecté | |
