Rapport de repérage des matériaux et produits contenant de l'amiante avant réalisation de travaux dans un immeuble bâti

27 AVENUE DE ST EXUPERY
77000 MELUN

Date du rapport : 05/09/2020

13LD00103 05/09/2020 - 04:13

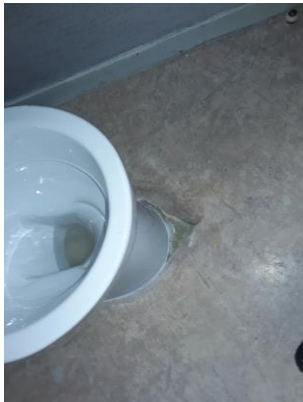
Descriptif Laboratoire : Revêtement souple beige + colle polymère jaune avec poussières non séparable

Résultat (justification) : Amiante non détectée (RESULTAT ANALYSE)
