## Rapport de mission de repérage des matériaux et produits contenant de l'amiante avant réalisation de travaux

27 AVENU A. DE ST EXUPERY

77000 MELUN

| RAPPORT N° : | 13LD00403 | Laboratoire d'Analyses : | ITGA |

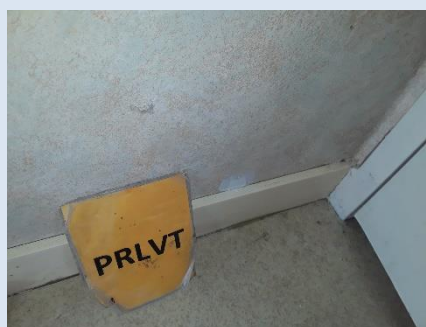
| PRELEVEMENT : 13LD00403P001 | | | |
|---|--|---|---|
| Mur E | | Amiante non détecté | |

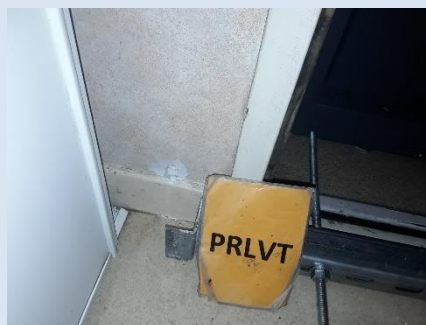
| PRELEVEMENT : 13LD00403P002 | | | |

| PIECE | ETAGE | ELEMENTS | DESCRIPTIF LABORATOIRE | Echantillon | REPERAGE | ETAT | RESULTAT | METHODE |
|---|---|---|--|---|---|---|---|---|
| Entrée | | Isolant | Matériau plâtreux blanc en vrac + peinture en faible quantité non séparable | 13LD00403P002 | Mur F | BON ETAT | Amiante non détecté | RESULTAT ANALYSE |

| PRELEVEMENT : 13LD00403P002 | | | |
|---|---|---|---|
| Mur F | | Amiante non détecté | |

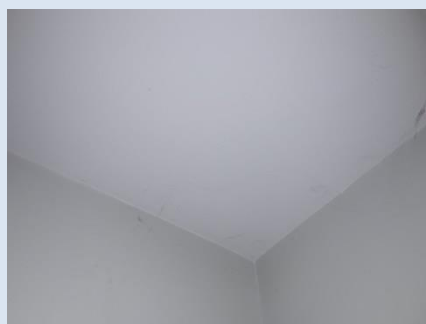
| PRELEVEMENT : 13LD00403P003 | | | |

| PIECE | ETAGE | ELEMENTS | DESCRIPTIF LABORATOIRE | Echantillon | REPERAGE | ETAT | RESULTAT | METHODE |
|---|---|---|--|---|---|---|---|---|
| Salle de bains | | Enduit / Peinture béton | Enduit plâtreux blanc en vrac + peintures multiples en faible quantité non séparable | 13LD00403P003 | Plafond | BON ETAT | Amiante non détecté | RESULTAT ANALYSE |

| PRELEVEMENT : 13LD00403P003 | | | |
|---|--|---|---|
| Plafond | | Amiante non détecté | |

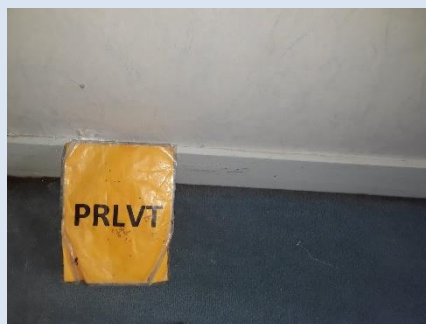
| PRELEVEMENT : 13LD00403P004 | | | |

| PIECE | ETAGE | ELEMENTS | DESCRIPTIF LABORATOIRE | Echantillon | REPERAGE | ETAT | RESULTAT | METHODE |
|---|---|---|--|---|---|---|---|---|
| Chambre 2 | | Enduit | Enduit plâtreux blanc en vrac + peinture non séparable | 13LD00403P004 | Mur A | BON ETAT | Amiante non détecté | RESULTAT ANALYSE |

| PRELEVEMENT : 13LD00403P004 | | | |
|---|--|---|---|
| Mur A | | Amiante non détecté | |

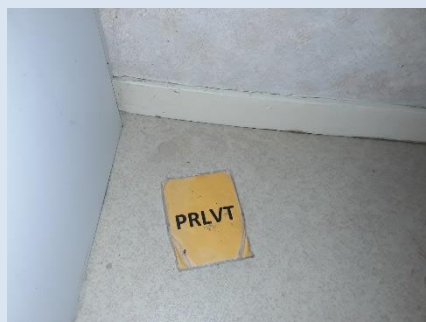
| PRELEVEMENT : 13LD00403P005 | | | |

| PIECE | ETAGE | ELEMENTS | DESCRIPTIF LABORATOIRE | Echantillon | REPERAGE | ETAT | RESULTAT | METHODE |
|---|---|---|--|---|---|---|---|---|
| Placard | | Revêtement souple | Revêtement souple beige + colle polymère jaune avec poussières non séparable + ragréage gris | 13LD00403P005 | Sol | BON ETAT | Amiante non détecté | RESULTAT ANALYSE |

| PRELEVEMENT : 13LD00403P005 | | | |
|---|--|---|---|
| Sol | | Amiante non détecté | |

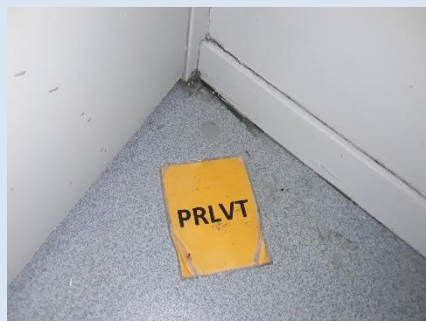
| PRELEVEMENT : 13LD00403P006 | | | |

| PIECE | ETAGE | ELEMENTS | DESCRIPTIF LABORATOIRE | Echantillon | REPERAGE | ETAT | RESULTAT | METHODE |
|---|---|---|--|---|---|---|---|---|
| Salle de bains | | Revêtement souple | Revêtement souple beige + colle polymère jaune avec poussières non séparable + ragréage gris | 13LD00403P006 | Sol | BON ETAT | Amiante non détecté | RESULTAT ANALYSE |

| PRELEVEMENT : 13LD00403P006 | | | |
|---|--|---|---|
| Sol | | Amiante non détecté | |

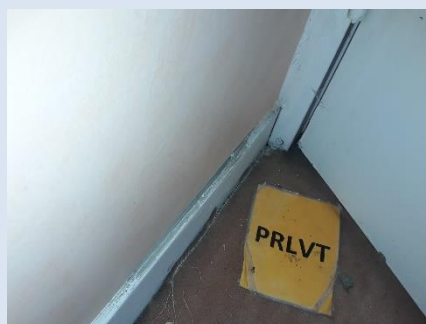
**PRELEVEMENT : 13LD00403P007**

| PIECE | ETAGE | ELEMENTS | DESCRIPTIF LABORATOIRE | Echantillon | REPERAGE | ETAT | RESULTAT | METHODE |
|---|---|---|--|---|---|---|---|---|
| Chambre 1 | | Moquette | Moquette marron avec couche en mousse + colle polymère jaune avec poussières | 13LD00403P007 | Sol | BON ETAT | Amiante non détecté | RESULTAT ANALYSE |

| NOM DU CLIENT | NUMERO DU DOSSIER | PIECE OU LOCAL | |
|---|--|---|---|
| Sol | | Amiante non détecté | |

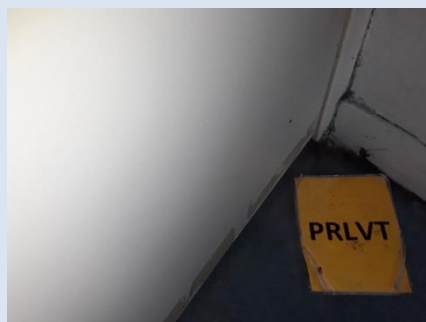
**PRELEVEMENT : 13LD00403P008**

| PIECE | ETAGE | ELEMENTS | DESCRIPTIF LABORATOIRE | Echantillon | REPERAGE | ETAT | RESULTAT | METHODE |
|---|---|---|---|---|---|---|---|---|
| Chambre 2 | | Moquette | Moquette marron avec couche en mousse + colle polymère jaune avec poussières non séparable + ragréage gris en faible quantité | 13LD00403P008 | Sol | BON ETAT | Amiante non détecté | RESULTAT ANALYSE |

| NOM DU CLIENT | NUMERO DU DOSSIER | PIECE OU LOCAL | |
|---|---|---|---|
| Sol | | Amiante non détecté | |
