# Rapport de repérage des matériaux et produits contenant de l'amiante avant réalisation de travaux dans un immeuble bâti

2, Square de Lorient - Logement 1 - ESC DA - R+2  
77000 MLEUN

**Date du rapport :** 12/03/2020

13LDA0201 12/03/2020 - 12:21

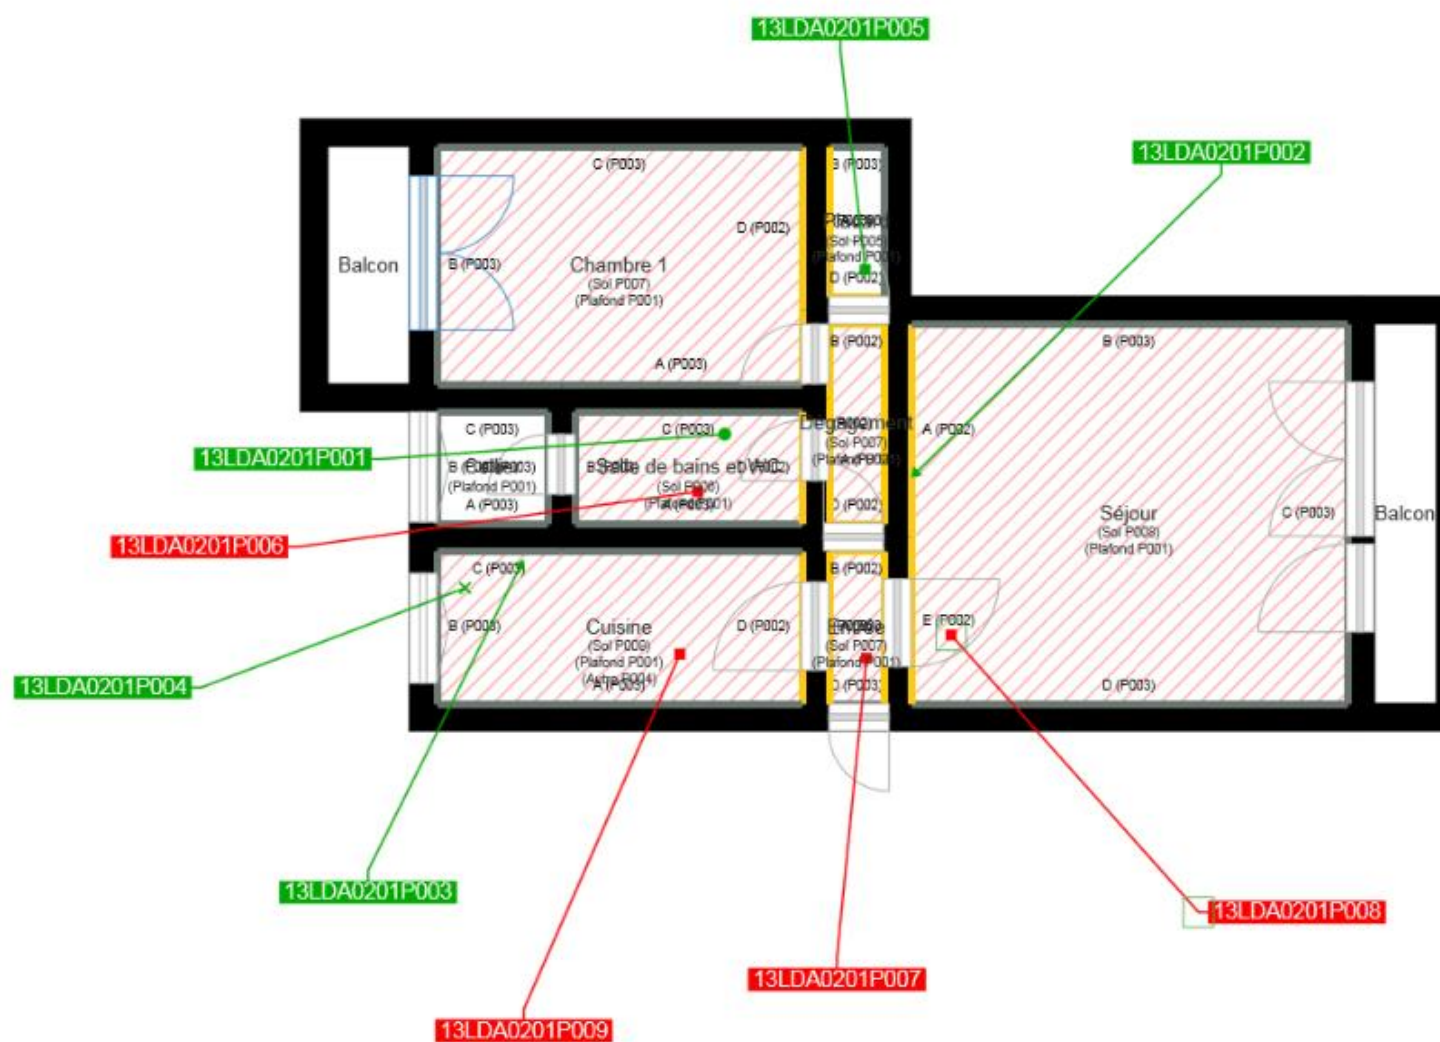
Pièce et Etage	Ouvrage ou composant de la construction	Localisation	Partie d'ouvrage ou de composant à inspecter ou à sonder	Identification	Justification
Salle de bains et WC - R+2	Autres	Sol	Dalle de sol	P006 (Fr2)	RESULTAT ANALYSE
Entrée - R+2	Autres	Sol	Revêtement souple	P007 (Fr2)	RESULTAT ANALYSE
Chambre 1 - R+2	Autres	Sol	Revêtement souple	P007 (Fr2)	ZPSO
Dégagement - R+2	Autres	Sol	Revêtement souple	P007 (Fr2)	ZPSO
Séjour - R+2	Autres	Sol	Dalle de sol	P008	RESULTAT ANALYSE
Cuisine - R+2	Autres	Sol	Revêtement souple	P009	RESULTAT ANALYSE
