## Rapport de mission de repérage des matériaux et produits contenant de l'amiante avant réalisation de travaux

2 SQUARE DE LORIENT LGT 2

2  
77000 MELUN

RAPPORT N° :	13LDA0602	Laboratoire d'Analyses :	ITGA
Repérage réalisé le :	18/12/2017	Adresse laboratoire :	3 RUE ARMAND HERPIN LACROIX - CS 46537 35065 RENNES CEDEX
Accompagnateur :		Numéro d'accréditation :	1-5967
Par :	Alain LEITE LOPES	Organisme d'assurance professionnelle :	ALLIANZ
N° certificat :	C023-SE04-2017	Adresse assurance :	Direction Opérations Entreprises 5C Esplanade Charles de Gaulle 33081 BORDEAUX CEDEX
Date d'obtention :	24/08/2017	N° de contrat d'assurance :	55897385
Organisme certificateur	QUALIT'COMPETENCES 16 rue Willars - 52100 THONVILLE	Date de validité :	31/12/2017

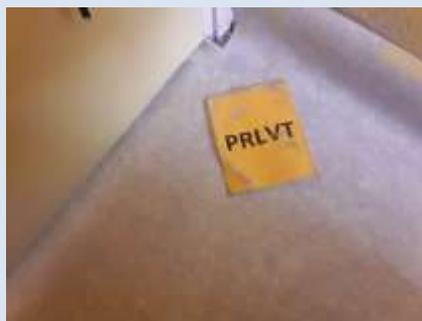
PRELEVEMENT : 13LDA0602P001			
NOM DU CLIENT	NUMERO DU DOSSIER	PIECE OU LOCAL	
OPH77	13LDA0602 18/12/2017	Cuisine	
ELEMENT	DESCRIPTIF DU LABORATOIRE	DATE DE PRELEVEMENT	NOM DE L'OPERATEUR
Revêtement souple	Dalle dure cassante grise + peinture non séparable	18/12/2017	LEITE LOPES Alain
LOCALISATION		RESULTAT	
Sol		Fr1:Amiante détecté (Chrysotile)

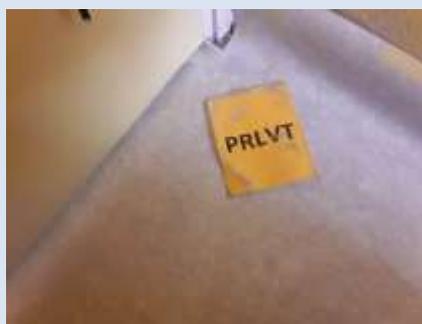
PRELEVEMENT : 13LDA0602P001			
NOM DU CLIENT	NUMERO DU DOSSIER	PIECE OU LOCAL	
OPH77	13LDA0602 18/12/2017	Cuisine	
ELEMENT	DESCRIPTIF DU LABORATOIRE	DATE DE PRELEVEMENT	NOM DE L'OPERATEUR
Revêtement souple	Colle bitumineuse noire	18/12/2017	LEITE LOPES Alain
LOCALISATION		RESULTAT	
Sol		Fr2:Amiante détecté (Chrysotile)

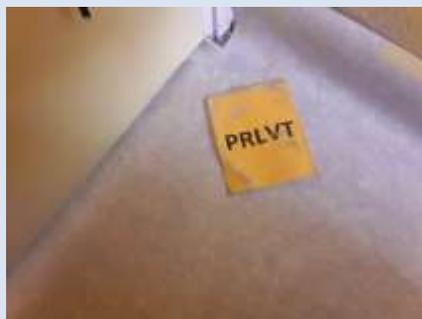
PRELEVEMENT : 13LDA0602P001			
NOM DU CLIENT	NUMERO DU DOSSIER	PIECE OU LOCAL	
OPH77	13LDA0602 18/12/2017	Cuisine	
ELEMENT	DESCRIPTIF DU LABORATOIRE	DATE DE PRELEVEMENT	NOM DE L'OPERATEUR
Revêtement souple	Revêtement souple beige + ragréage gris	18/12/2017	LEITE LOPES Alain
LOCALISATION		RESULTAT	
Sol		Fr3:Amiante non détecté

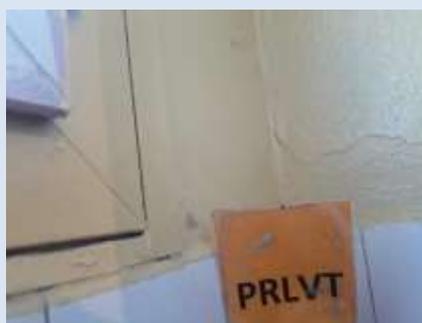
PRELEVEMENT : 13LDA0602P002			
NOM DU CLIENT	NUMERO DU DOSSIER	PIECE OU LOCAL	
OPH77	13LDA0602 18/12/2017	Cuisine	
ELEMENT	DESCRIPTIF DU LABORATOIRE	DATE DE PRELEVEMENT	NOM DE L'OPERATEUR
Béton	Peintures multiples en vrac	18/12/2017	LEITE LOPES Alain
LOCALISATION		RESULTAT	
Mur B		Amiante non détecté

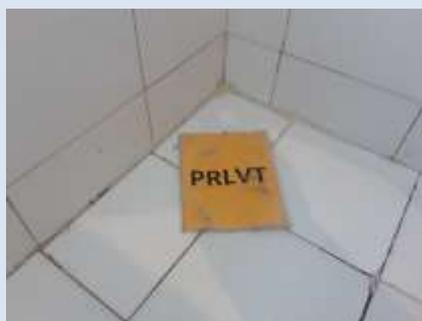
**PRELEVEMENT : 13LDA0602P003**

NOM DU CLIENT	NUMERO DU DOSSIER	PIECE OU LOCAL	
OPH77	13LDA0602 18/12/2017	Cuisine	
ELEMENT	DESCRIPTIF DU LABORATOIRE	DATE DE PRELEVEMENT	NOM DE L'OPERATEUR
Faïence 1	Colle beige + couche plâtreuse blanche non séparable + carrelage	18/12/2017	LEITE LOPES Alain
LOCALISATION		RESULTAT	
Mur C		Amiante non détecté

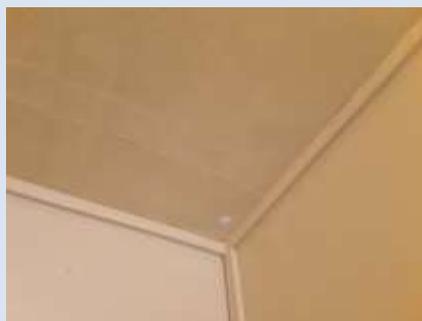
**PRELEVEMENT : 13LDA0602P004**

NOM DU CLIENT	NUMERO DU DOSSIER	PIECE OU LOCAL	
OPH77	13LDA0602 18/12/2017	Cuisine	
ELEMENT	DESCRIPTIF DU LABORATOIRE	DATE DE PRELEVEMENT	NOM DE L'OPERATEUR
Enduit / Peinture béton	Enduit plâtreux blanc en vrac + peintures multiples non séparable	18/12/2017	LEITE LOPES Alain
LOCALISATION		RESULTAT	
Plafond		Amiante non détecté

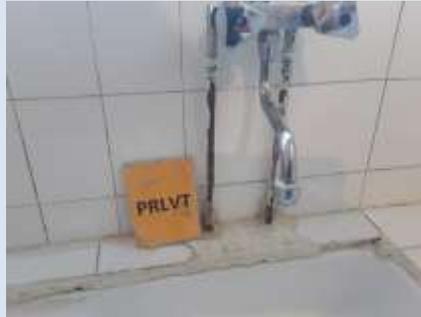
PRELEVEMENT : 13LDA0602P005

NOM DU CLIENT	NUMERO DU DOSSIER	PIECE OU LOCAL	
OPH77	13LDA0602 18/12/2017	Cuisine	
ELEMENT	DESCRIPTIF DU LABORATOIRE	DATE DE PRELEVEMENT	NOM DE L'OPERATEUR
Peinture	Peintures multiples en vrac	18/12/2017	LEITE LOPES Alain
LOCALISATION		RESULTAT	
Tuyauterie		Amiante non détecté
