Rapport de mission de repérage des matériaux et produits contenant de l'amiante avant réalisation de travaux

2 SQUARE DE LORIENT - APT 1

1
77000 MELUN

RAPPORT N° :	13LDA0701	Laboratoire d'Analyses :	ITGA
Repérage réalisé le :	20/10/2017	Adresse laboratoire :	3 RUE ARMAND HERPIN LACROIX - CS 46537 35065 RENNES CEDEX
Accompagnateur :		Numéro d'accréditation :	1-5967
Par :	Gaëtan BEDEL	Organisme d'assurance professionnelle :	ALLIANZ
N° certificat :	CPDI3869	Adresse assurance :	Direction Opérations Entreprises 5C Esplanade Charles de Gaulle 33081 BORDEAUX CEDEX
Date d'obtention :	22/04/2016	N° de contrat d'assurance :	55897385
Organisme certificateur	I.CERT PARC EDONIA - BAT G - RUE DE LA TERRE VICTORIA - 35760 SAINT GREGOIRE	Date de validité :	31/12/2017

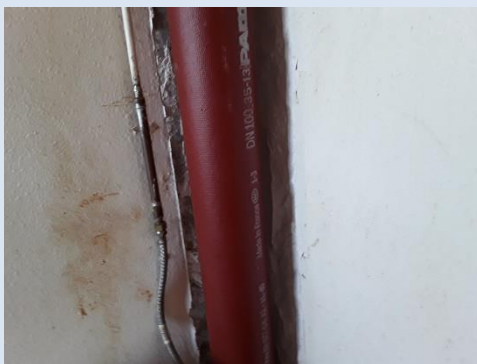
PRELEVEMENT : 13LDA0701P002			
NOM DU CLIENT	NUMERO DU DOSSIER		PIECE OU LOCAL
OPH77	13LDA0701 20/10/2017		Salle de bains et WC
ELEMENT	DESCRIPTIF DU LABORATOIRE	DATE DE PRELEVEMENT	NOM DE L'OPERATEUR
Enduit / Peinture plaque de plâtre	Enduit plâtreux blanc en vrac + peinture non séparable	20/10/2017	BEDEL Gaëtan
LOCALISATION		RESULTAT	
Mur D		Amiante non détecté

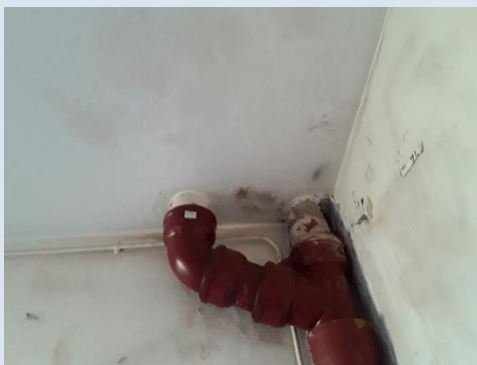
PRELEVEMENT : 13LDA0701P003			
NOM DU CLIENT	NUMERO DU DOSSIER		PIECE OU LOCAL
OPH77	13LDA0701 20/10/2017		Salle de bains et WC
ELEMENT	DESCRIPTIF DU LABORATOIRE	DATE DE PRELEVEMENT	NOM DE L'OPERATEUR
Enduit / Peinture béton	Enduit plâtreux blanc en vrac + peinture non séparable	20/10/2017	BEDEL Gaëtan
LOCALISATION		RESULTAT	
Plafond		Amiante non détecté

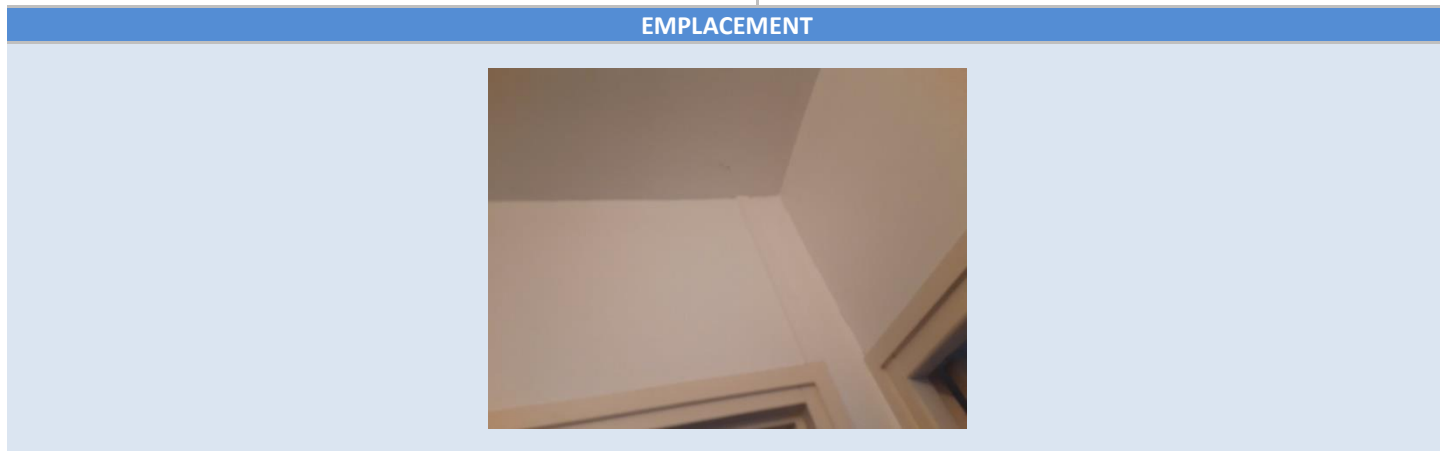
PRELEVEMENT : 13LDA0701P006			
NOM DU CLIENT	NUMERO DU DOSSIER		PIECE OU LOCAL
OPH77	13LDA0701 20/10/2017		Couloir
ELEMENT	DESCRIPTIF DU LABORATOIRE	DATE DE PRELEVEMENT	NOM DE L'OPERATEUR
Enduit / Peinture béton	Enduit plâtreux blanc en vrac + peinture non séparable + matériau beige non séparable	20/10/2017	BEDEL Gaëtan

LOCALISATION	RESULTAT
Plafond	Amiante non détecté

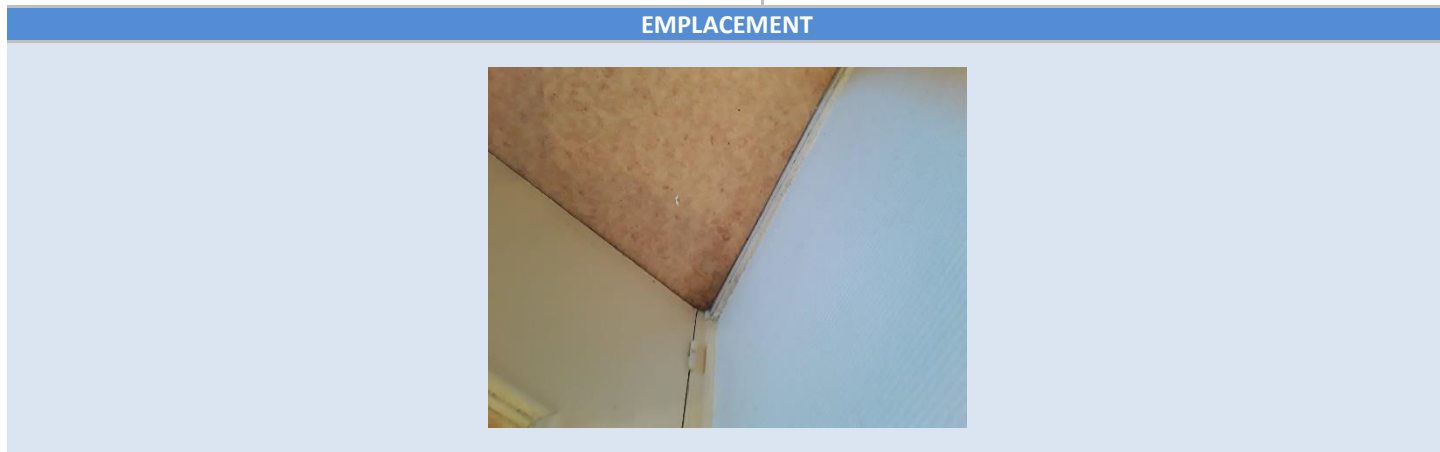
PRELEVEMENT : 13LDA0701P007			
NOM DU CLIENT	NUMERO DU DOSSIER		PIECE OU LOCAL
OPH77	13LDA0701 20/10/2017		Couloir
ELEMENT	DESCRIPTIF DU LABORATOIRE	DATE DE PRELEVEMENT	NOM DE L'OPERATEUR
Revêtement souple	Revêtement souple marron + colle polymère jaune non séparable + ragréage rose	20/10/2017	BEDEL Gaëtan

LOCALISATION	RESULTAT
Sol	Amiante non détecté

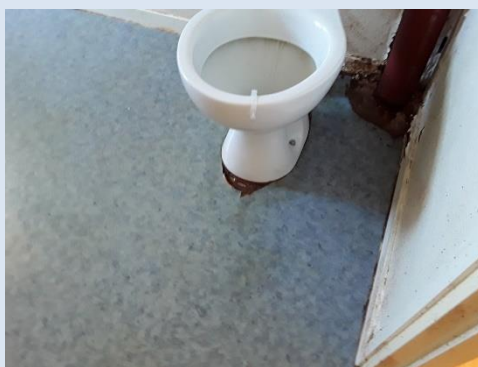
PRELEVEMENT : 13LDA0701P008			
NOM DU CLIENT	NUMERO DU DOSSIER		PIECE OU LOCAL
OPH77	13LDA0701 20/10/2017		Salle de bains et WC
ELEMENT	DESCRIPTIF DU LABORATOIRE	DATE DE PRELEVEMENT	NOM DE L'OPERATEUR
Revêtement souple	Revêtement souple vert + colle polymère jaune + matériau marron non séparable	20/10/2017	BEDEL Gaëtan
LOCALISATION		RESULTAT	
Sol		Amiante non détecté

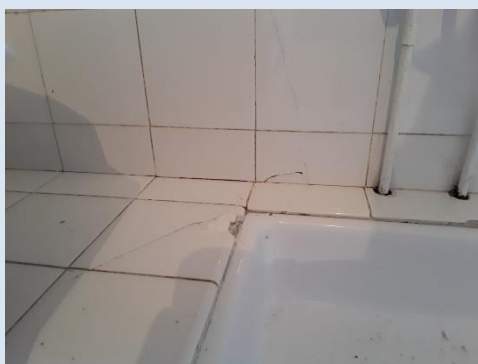
PRELEVEMENT : 13LDA0701P009			
NOM DU CLIENT	NUMERO DU DOSSIER		PIECE OU LOCAL
OPH77	13LDA0701 20/10/2017		Cuisine
ELEMENT	DESCRIPTIF DU LABORATOIRE	DATE DE PRELEVEMENT	NOM DE L'OPERATEUR
Faïence 1	Colle beige + carrelage	20/10/2017	BEDEL Gaëtan
LOCALISATION		RESULTAT	
Paillasse		Amiante non détecté
