Rapport de mission de repérage des matériaux et produits contenant de l'amiante avant réalisation de travaux

2 SQUARE DE LORIENT LGT 1

| RAPPORT N° : | 13LDA0801 | Laboratoire d'Analyses : | ITGA |

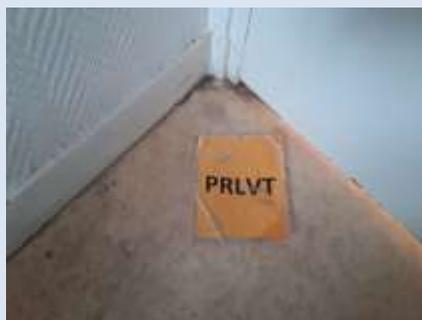
| PRELEVEMENT : 13LDA0801P001 | | | |

| PRELEVEMENT : 13LDA0801P001 | | | |
|---|---|---|---|
| Sol | | Fr1:Amiante détecté (Chrysotile) | |

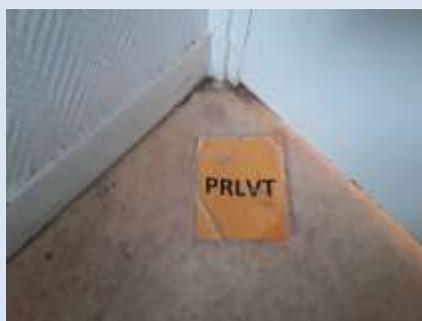
PRELEVEMENT : 13LDA0801P001

| PRELEVEMENT : 13LDA0801P001 | | | |
|---|--|---|---|
| Sol | | Fr2:Amiante détecté (Chrysotile) | |

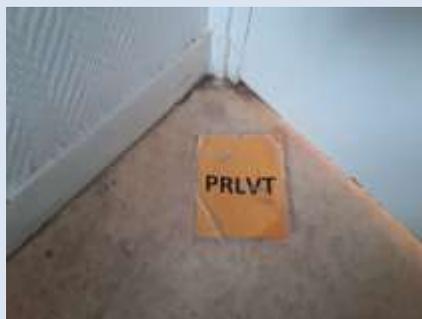
PRELEVEMENT : 13LDA0801P002

| NOM DU CLIENT | NUMERO DU DOSSIER | PIECE OU LOCAL | |
|---|---|---|---|
| Sol | | Fr3:Amiante non détecté | |

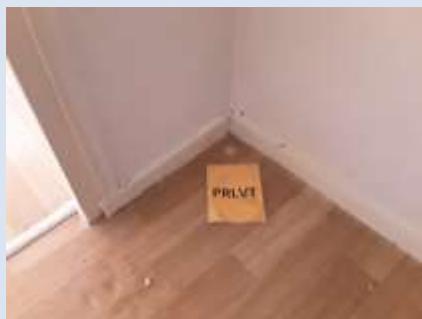
| PRELEVEMENT : 13LDA0801P003 | | | |

| NOM DU CLIENT | NUMERO DU DOSSIER | PIECE OU LOCAL | |
|---|---|---|---|
| Sol | | Amiante non détecté | |

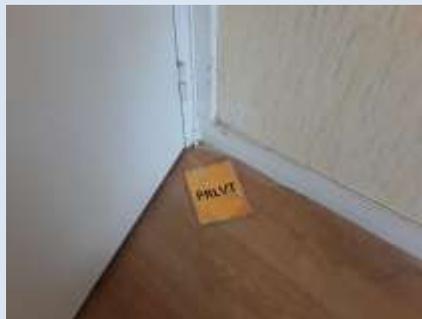
| PRELEVEMENT : 13LDA0801P003 | | | |

| PRELEVEMENT : 13LDA0801P003 | | | |
|---|---|---|---|
| Sol | | Fr1:Amiante non détecté | |

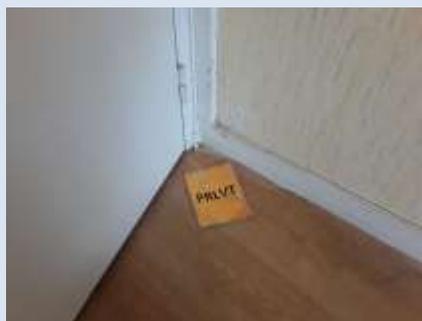
PRELEVEMENT : 13LDA0801P004

| PRELEVEMENT : 13LDA0801P003 | | | |
|---|--|---|---|
| Sol | | Fr2:Amiante non détecté | |

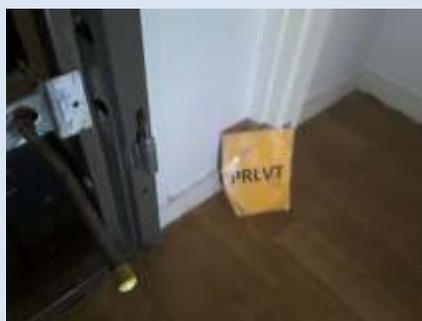
PRELEVEMENT : 13LDA0801P005

| NOM DU CLIENT | NUMERO DU DOSSIER | PIECE OU LOCAL | |
|---|---|---|---|
| Mur F | | Amiante non détecté | |

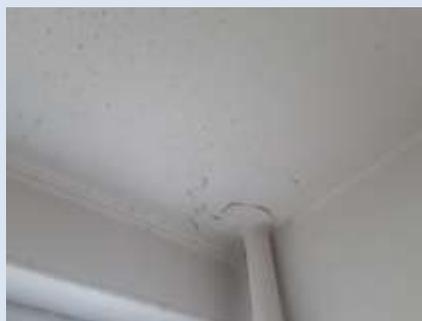
| PRELEVEMENT : 13LDA0801P006 | | | |

| NOM DU CLIENT | NUMERO DU DOSSIER | PIECE OU LOCAL | |
|---|--|---|---|
| Plafond | | Amiante non détecté | |

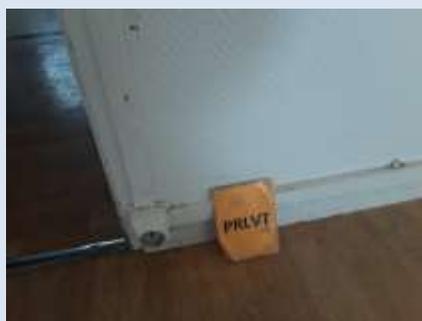
| PRELEVEMENT : 13LDA0801P007 | | | |

| PRELEVEMENT : 13LDA0801P006 | | | |
|---|--|---|---|
| Mur D | | Amiante non détecté | |

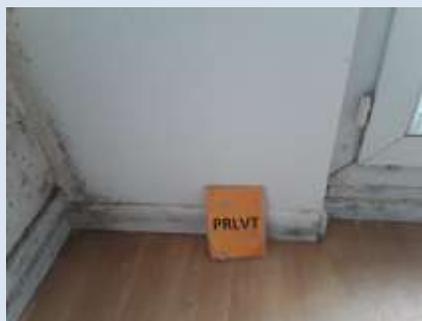
| PRELEVEMENT : 13LDA0801P008 | | | |

| PRELEVEMENT : 13LDA0801P007 | | | |
|---|--|---|---|
| Mur B | | Amiante non détecté | |

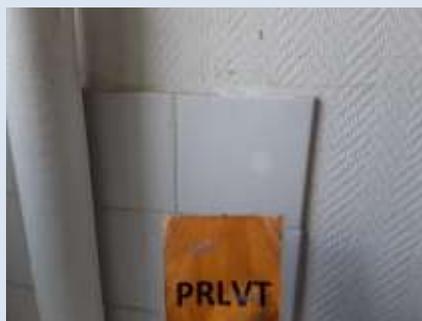
| PRELEVEMENT : 13LDA0801P009 | | | |

| PRELEVEMENT : 13LDA0801P008 | | | |
|---|--|---|---|
| Mur C | | Amiante non détecté | |

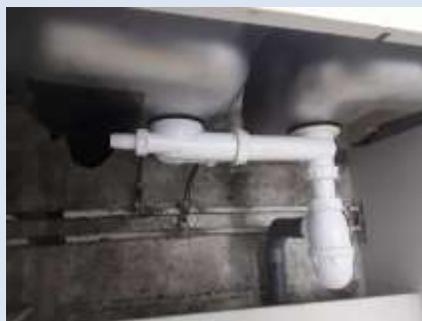
| PRELEVEMENT : 13LDA0801P009 | | | |
|---|---|---|---|
| Sous évier | | Amiante non détecté | |
