Rapport de mission de repérage des matériaux et produits contenant de l'amiante avant réalisation de travaux

3 SQUARE DE LORIENT

MODULE 13LDB0102
77000 MELUN

RAPPORT N° :	13LDB0102	Laboratoire d'Analyses :	ITGA
Repérage réalisé le :	03/04/2019	Adresse laboratoire :	3 RUE ARMAND HERPIN LACROIX - CS 46537 35065 RENNES CEDEX
Accompagnateur :		Numéro d'accréditation :	1-5967
Par :	Mostefa BENAOUA	Organisme d'assurance professionnelle :	AXA France
N° certificat :	CPDI 3541	Adresse assurance :	313 Terrasses de l'Arche 92727 NANTERRE CEDEX
Date d'obtention :	27/12/2017	N° de contrat d'assurance :	10158549604
Organisme certificateur	I.CERT PARC EDONIA - BAT G - RUE DE LA TERRE VICTORIA - 35760 SAINT GREGOIRE	Date de validité :	31/12/2019

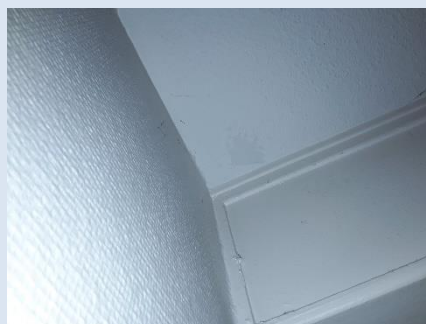
PRELEVEMENT : 13LDB0102P001			
NOM DU CLIENT	NUMERO DU DOSSIER		PIECE OU LOCAL
OPH77	13LDB0102 03/04/2019		Chambre (RC)
ELEMENT	DESCRIPTIF DU LABORATOIRE	DATE DE PRELEVEMENT	NOM DE L'OPERATEUR
Enduit / Peinture	Enduit plâtreux beige en vrac non séparable + peintures multiples non séparable	03/04/2019	BENAOUDA Mostefa
LOCALISATION		RESULTAT	
Plafond		Amiante non détecté

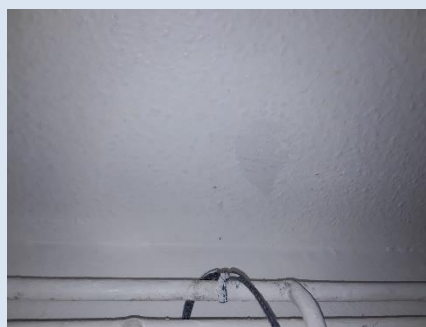
PRELEVEMENT : 13LDB0102P005			
NOM DU CLIENT	NUMERO DU DOSSIER	PIECE OU LOCAL	
OPH77	13LDB0102 03/04/2019	Salle de Bains/WC (RC)	
ELEMENT	DESCRIPTIF DU LABORATOIRE	DATE DE PRELEVEMENT	NOM DE L'OPERATEUR
Enduit / Peinture	Enduit plâtreux blanc en vrac + peintures multiples en vrac non séparable	03/04/2019	BENAOUDA Mostefa
LOCALISATION		RESULTAT	
Plafond		Amiante non détecté

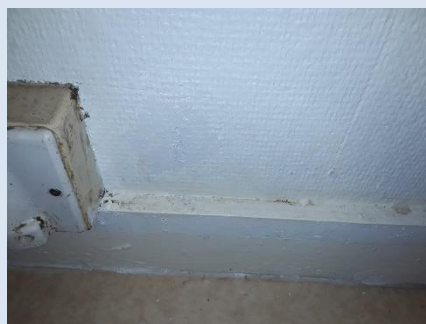
PRELEVEMENT : 13LDB0102P006			
NOM DU CLIENT	NUMERO DU DOSSIER	PIECE OU LOCAL	
OPH77	13LDB0102 03/04/2019	Cuisine (RC)	
ELEMENT	DESCRIPTIF DU LABORATOIRE	DATE DE PRELEVEMENT	NOM DE L'OPERATEUR
Enduit / Peinture	Enduit plâtreux blanc en vrac non séparable + peintures multiples non séparable + toile fibreuse blanche non séparable	03/04/2019	BENAOUDA Mostefa
LOCALISATION		RESULTAT	
Mur C		Amiante non détecté

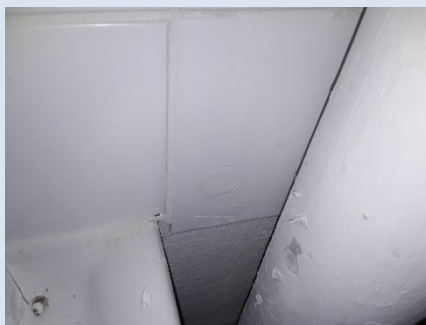
PRELEVEMENT : 13LDB0102P007

NOM DU CLIENT	NUMERO DU DOSSIER	PIECE OU LOCAL	
OPH77	13LDB0102 03/04/2019	Salle de Bains/WC (RC)	
ELEMENT	DESCRIPTIF DU LABORATOIRE	DATE DE PRELEVEMENT	NOM DE L'OPERATEUR
Colle faïence	Colle beige non séparable + couche plâtreuse blanche non séparable	03/04/2019	BENAOUDA Mostefa
LOCALISATION		RESULTAT	
Mur C		Fr1:Amiante non détecté

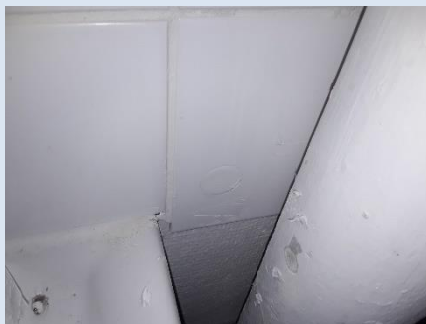
PRELEVEMENT : 13LDB0102P007

NOM DU CLIENT	NUMERO DU DOSSIER	PIECE OU LOCAL	
OPH77	13LDB0102 03/04/2019	Salle de Bains/WC (RC)	
ELEMENT	DESCRIPTIF DU LABORATOIRE	DATE DE PRELEVEMENT	NOM DE L'OPERATEUR
Colle faïence	Carrelage	03/04/2019	BENAOUDA Mostefa
LOCALISATION		RESULTAT	
Mur C		Fr2:Amiante non détecté

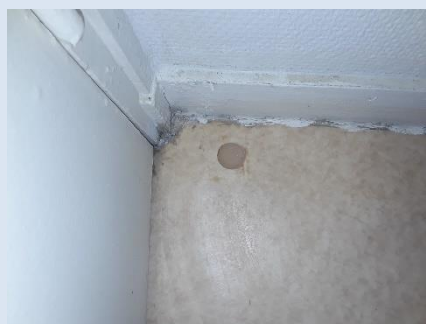
PRELEVEMENT : 13LDB0102P008			
NOM DU CLIENT	NUMERO DU DOSSIER	PIECE OU LOCAL	
OPH77	13LDB0102 03/04/2019	Cuisine (RC)	
ELEMENT	DESCRIPTIF DU LABORATOIRE	DATE DE PRELEVEMENT	NOM DE L'OPERATEUR
Revêtement souple	Dalle dure cassante grise + colle polymère jaune non séparable	03/04/2019	BENAOUDA Mostefa
LOCALISATION		RESULTAT	
Sol		Fr1:Amiante détecté (Chrysotile)

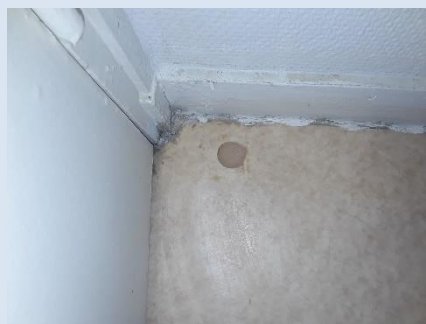
PRELEVEMENT : 13LDB0102P008			
NOM DU CLIENT	NUMERO DU DOSSIER	PIECE OU LOCAL	
OPH77	13LDB0102 03/04/2019	Cuisine (RC)	
ELEMENT	DESCRIPTIF DU LABORATOIRE	DATE DE PRELEVEMENT	NOM DE L'OPERATEUR
Revêtement souple	Colle bitumineuse noire	03/04/2019	BENAOUDA Mostefa
LOCALISATION		RESULTAT	
Sol		Fr2:Amiante détecté (Chrysotile)

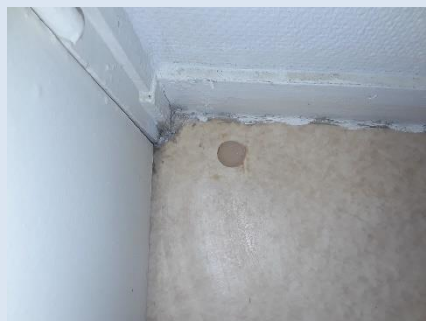
PRELEVEMENT : 13LDB0102P008			
NOM DU CLIENT	NUMERO DU DOSSIER	PIECE OU LOCAL	
OPH77	13LDB0102 03/04/2019	Cuisine (RC)	
ELEMENT	DESCRIPTIF DU LABORATOIRE	DATE DE PRELEVEMENT	NOM DE L'OPERATEUR
Revêtement souple	Revêtement souple beige	03/04/2019	BENAOUDA Mostefa
LOCALISATION		RESULTAT	
Sol		Fr3:Amiante non détecté

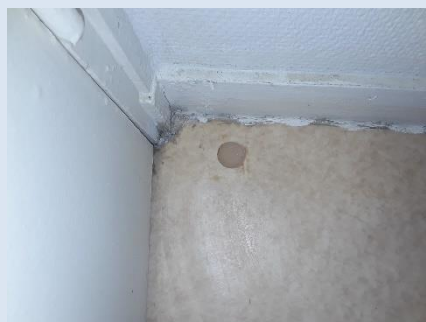
PRELEVEMENT : 13LDB0102P008			
NOM DU CLIENT	NUMERO DU DOSSIER	PIECE OU LOCAL	
OPH77	13LDB0102 03/04/2019	Cuisine (RC)	
ELEMENT	DESCRIPTIF DU LABORATOIRE	DATE DE PRELEVEMENT	NOM DE L'OPERATEUR
Revêtement souple	Ragréage beige + matériau gris en faible quantité hétérogène non séparable	03/04/2019	BENAOUDA Mostefa
LOCALISATION		RESULTAT	
Sol		Fr4:Amiante non détecté

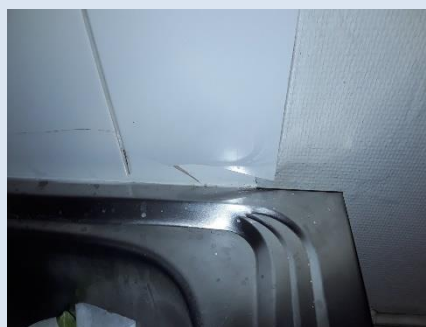
PRELEVEMENT : 13LDB0102P009			
NOM DU CLIENT	NUMERO DU DOSSIER	PIECE OU LOCAL	
OPH77	13LDB0102 03/04/2019	Cuisine (RC)	
ELEMENT	DESCRIPTIF DU LABORATOIRE	DATE DE PRELEVEMENT	NOM DE L'OPERATEUR
Colle faïence	Colle beige en faible quantité non séparable + peinture non séparable + matériau souple blanc	03/04/2019	BENAOUDA Mostefa
LOCALISATION		RESULTAT	
Mur C		Fr1:Amiante non détecté

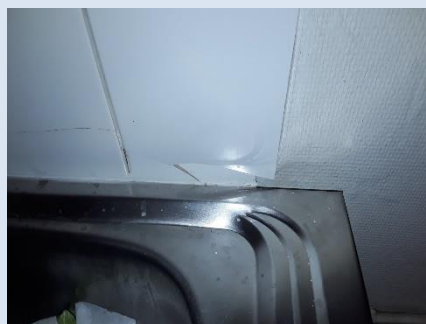
PRELEVEMENT : 13LDB0102P009			
NOM DU CLIENT	NUMERO DU DOSSIER	PIECE OU LOCAL	
OPH77	13LDB0102 03/04/2019	Cuisine (RC)	
ELEMENT	DESCRIPTIF DU LABORATOIRE	DATE DE PRELEVEMENT	NOM DE L'OPERATEUR
Colle faïence	Carrelage	03/04/2019	BENAOUDA Mostefa
LOCALISATION		RESULTAT	
Mur C		Fr2:Amiante non détecté

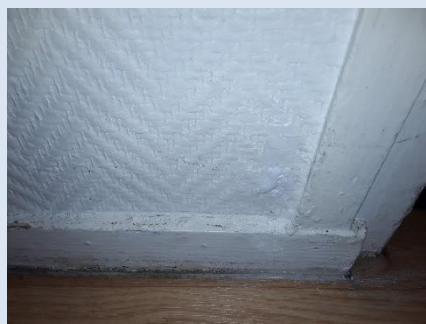
PRELEVEMENT : 13LDB0102P010			
NOM DU CLIENT	NUMERO DU DOSSIER		PIECE OU LOCAL
OPH77	13LDB0102 03/04/2019		Entrée (RC)
ELEMENT	DESCRIPTIF DU LABORATOIRE	DATE DE PRELEVEMENT	NOM DE L'OPERATEUR
Enduit / Peinture	Enduit plâtreux blanc en vrac non séparable + peinture non séparable + toile fibreuse blanche en vrac non séparable	03/04/2019	BENAOUDA Mostefa
LOCALISATION		RESULTAT	
Mur A		Amiante non détecté

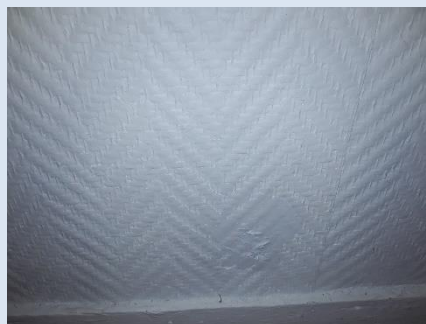
PRELEVEMENT : 13LDB0102P011			
NOM DU CLIENT	NUMERO DU DOSSIER		PIECE OU LOCAL
OPH77	13LDB0102 03/04/2019		Séjour (RC)
ELEMENT	DESCRIPTIF DU LABORATOIRE	DATE DE PRELEVEMENT	NOM DE L'OPERATEUR
Enduit / Peinture	Enduit plâtreux blanc en vrac non séparable + peintures multiples en vrac non séparable + toile fibreuse blanche en vrac non séparable	03/04/2019	BENAOUDA Mostefa
LOCALISATION		RESULTAT	
Mur C		Amiante non détecté
