## Rapport de mission de repérage des matériaux et produits contenant de l'amiante avant réalisation de travaux

3 SQUARE DE LORIENT-APT 501

77000 MELUN

RAPPORT N° :	13LDB0501	Laboratoire d'Analyses :	ITGA
Repérage réalisé le :	25/09/2017	Adresse laboratoire :	3 RUE ARMAND HERPIN LACROIX - CS 46537 35065 RENNES CEDEX
Accompagnateur :		Numéro d'accréditation :	1-5967
Par :	Mickaël JULIEN	Organisme d'assurance professionnelle :	ALLIANZ
N° certificat :	CPDI 4129	Adresse assurance :	Direction Opérations Entreprises 5C Esplanade Charles de Gaulle 33081 BORDEAUX CEDEX
Date d'obtention :	01/01/2017	N° de contrat d'assurance :	55897385
Organisme certificateur	I.CERT Parc Edonia - Bâtiment G - Rue de la Terre Victoria - 35760 SAINT-GREGOIRE	Date de validité :	31/12/2017

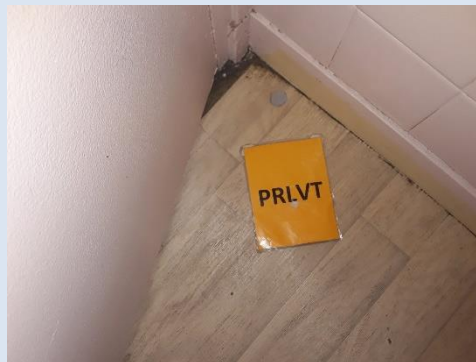
PRELEVEMENT : 13LDB0501P002			
NOM DU CLIENT	NUMERO DU DOSSIER		PIECE OU LOCAL
OPH77	13LDB0501 25/09/2017		WC
ELEMENT	DESCRIPTIF DU LABORATOIRE	DATE DE PRELEVEMENT	NOM DE L'OPERATEUR
Revêtement souple	Revêtement souple beige + matériau gris hétérogène	25/09/2017	JULIEN Mickaël
LOCALISATION		RESULTAT	
Sol		Fr1:Amiante non détecté	
EMPLACEMENT

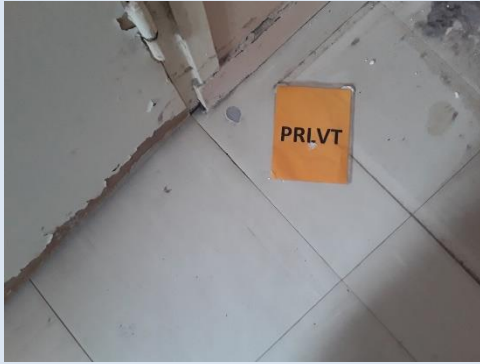
PRELEVEMENT : 13LDB0501P003			
NOM DU CLIENT	NUMERO DU DOSSIER		PIECE OU LOCAL
OPH77	13LDB0501 25/09/2017		Salle de bains
ELEMENT	DESCRIPTIF DU LABORATOIRE	DATE DE PRELEVEMENT	NOM DE L'OPERATEUR
Dalle de sol	Colle bitumineuse noire + colle polymère jaune non séparable + ragréage gris non séparable	25/09/2017	JULIEN Mickaël
LOCALISATION		RESULTAT	
Sol		Fr2:Amiante détecté (Chrysotile)	
EMPLACEMENT

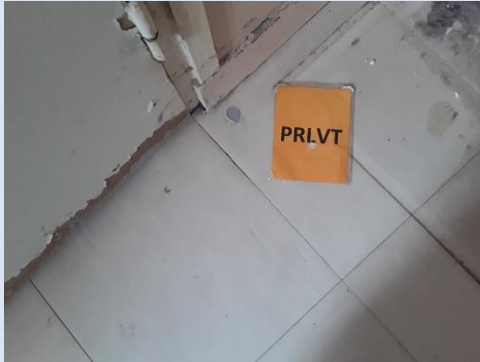
PRELEVEMENT : 13LDB0501P003			
NOM DU CLIENT	NUMERO DU DOSSIER		PIECE OU LOCAL
OPH77	13LDB0501 25/09/2017		Salle de bains
ELEMENT	DESCRIPTIF DU LABORATOIRE	DATE DE PRELEVEMENT	NOM DE L'OPERATEUR
Dalle de sol	Revêtement bicouche souple beige et rouge + matériau compact gris hétérogène	25/09/2017	JULIEN Mickaël
LOCALISATION		RESULTAT	
Sol		Fr1:Amiante non détecté	
EMPLACEMENT

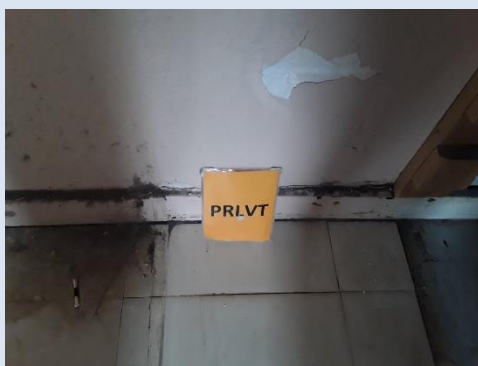
PRELEVEMENT : 13LDB0501P004			
NOM DU CLIENT	NUMERO DU DOSSIER		PIECE OU LOCAL
OPH77	13LDB0501 25/09/2017		Salle de bains
ELEMENT	DESCRIPTIF DU LABORATOIRE	DATE DE PRELEVEMENT	NOM DE L'OPERATEUR
Enduit	Enduit plâtreux blanc en vrac non séparable + peinture non séparable	25/09/2017	JULIEN Mickaël

LOCALISATION	RESULTAT
Mur A	Amiante non détecté

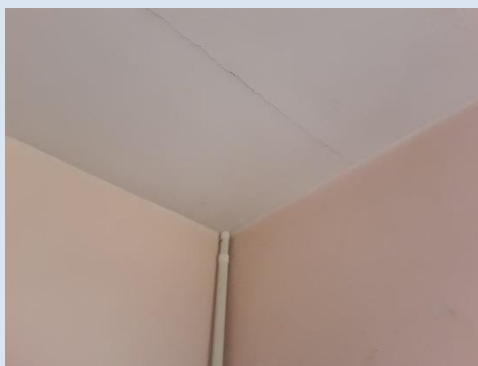
PRELEVEMENT : 13LDB0501P005			
NOM DU CLIENT	NUMERO DU DOSSIER		PIECE OU LOCAL
OPH77	13LDB0501 25/09/2017		Salle de bains
ELEMENT	DESCRIPTIF DU LABORATOIRE	DATE DE PRELEVEMENT	NOM DE L'OPERATEUR
Enduit béton	Enduit plâtreux blanc en vrac non séparable + peinture non séparable	25/09/2017	JULIEN Mickaël

LOCALISATION	RESULTAT
Plafond	Amiante non détecté

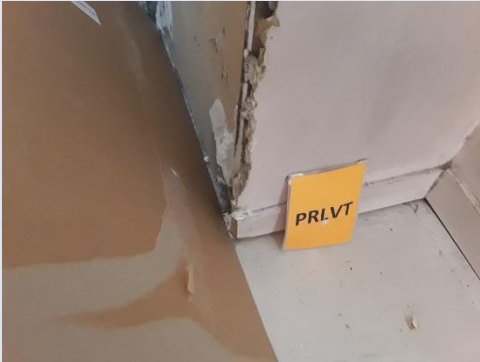
PRELEVEMENT : 13LDB0501P006			
NOM DU CLIENT	NUMERO DU DOSSIER		PIECE OU LOCAL
OPH77	13LDB0501 25/09/2017		Loggia
ELEMENT	DESCRIPTIF DU LABORATOIRE	DATE DE PRELEVEMENT	NOM DE L'OPERATEUR
Enduit / Peinture plaque de plâtre	Enduit plâtreux blanc en vrac non séparable + peinture non séparable + carton non séparable	25/09/2017	JULIEN Mickaël
LOCALISATION		RESULTAT	
Mur D		Amiante non détecté	
EMPLACEMENT

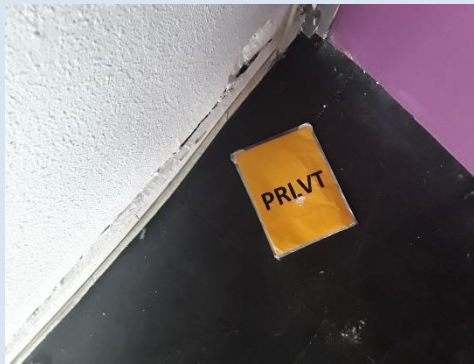
PRELEVEMENT : 13LDB0501P007			
NOM DU CLIENT	NUMERO DU DOSSIER		PIECE OU LOCAL
OPH77	13LDB0501 25/09/2017		Chambre 2
ELEMENT	DESCRIPTIF DU LABORATOIRE	DATE DE PRELEVEMENT	NOM DE L'OPERATEUR
Dalle de sol	Revêtement cassant marron + revêtement cassant gris + colle polymère jaune non séparable + ragréage marron + matériau gris hétérogène	25/09/2017	JULIEN Mickaël
LOCALISATION		RESULTAT	
Sol		Amiante non détecté

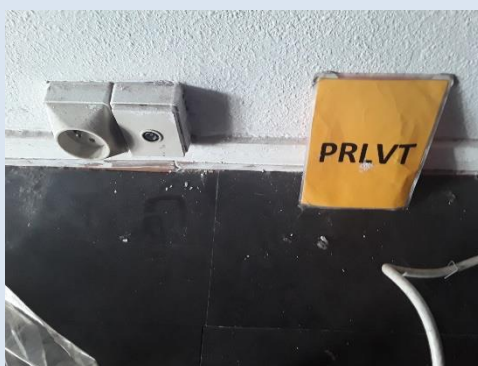
PRELEVEMENT : 13LDB0501P008			
NOM DU CLIENT	NUMERO DU DOSSIER		PIECE OU LOCAL
OPH77	13LDB0501 25/09/2017		Chambre 2
ELEMENT	DESCRIPTIF DU LABORATOIRE	DATE DE PRELEVEMENT	NOM DE L'OPERATEUR
Enduit béton	Enduit plâtreux blanc en vrac non séparable + peintures multiples non séparable	25/09/2017	JULIEN Mickaël
LOCALISATION		RESULTAT	
Mur E		Amiante non détecté

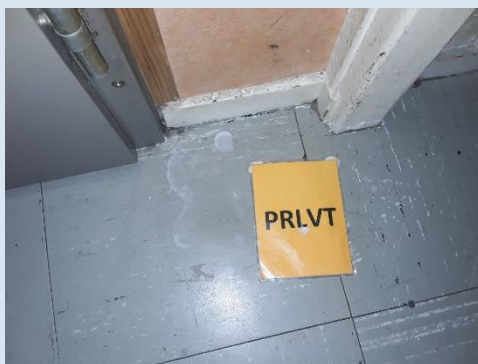
PRELEVEMENT : 13LDB0501P009			
NOM DU CLIENT	NUMERO DU DOSSIER		PIECE OU LOCAL
OPH77	13LDB0501 25/09/2017		Entrée
ELEMENT	DESCRIPTIF DU LABORATOIRE	DATE DE PRELEVEMENT	NOM DE L'OPERATEUR
Dalle de sol	Ragréage gris hétérogène	25/09/2017	JULIEN Mickaël
LOCALISATION		RESULTAT	
Sol		Fr3:Amiante non détecté

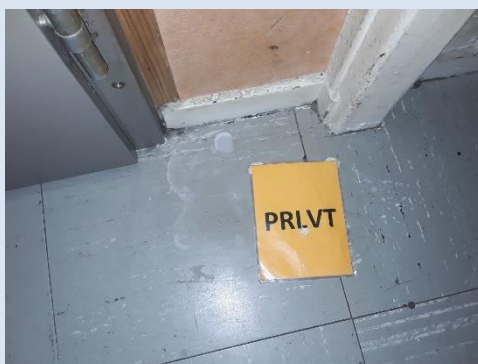
PRELEVEMENT : 13LDB0501P009			
NOM DU CLIENT	NUMERO DU DOSSIER		PIECE OU LOCAL
OPH77	13LDB0501 25/09/2017		Entrée
ELEMENT	DESCRIPTIF DU LABORATOIRE	DATE DE PRELEVEMENT	NOM DE L'OPERATEUR
Dalle de sol	Colle bitumineuse noire	25/09/2017	JULIEN Mickaël
LOCALISATION		RESULTAT	
Sol		Fr2:Amiante détecté (Chrysotile)

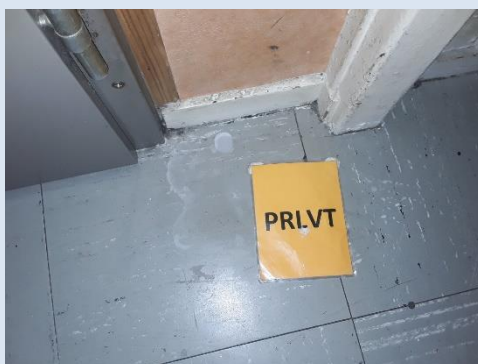
PRELEVEMENT : 13LDB0501P009			
NOM DU CLIENT	NUMERO DU DOSSIER		PIECE OU LOCAL
OPH77	13LDB0501 25/09/2017		Entrée
ELEMENT	DESCRIPTIF DU LABORATOIRE	DATE DE PRELEVEMENT	NOM DE L'OPERATEUR
Dalle de sol	Dalle dure cassante grise	25/09/2017	JULIEN Mickaël
LOCALISATION		RESULTAT	
Sol		Fr1:Amiante détecté (Chrysotile)

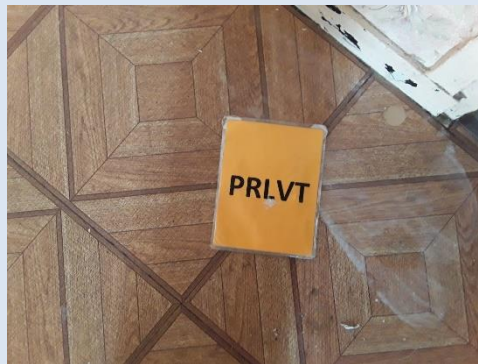
PRELEVEMENT : 13LDB0501P010			
NOM DU CLIENT	NUMERO DU DOSSIER		PIECE OU LOCAL
OPH77	13LDB0501 25/09/2017		Séjour
ELEMENT	DESCRIPTIF DU LABORATOIRE	DATE DE PRELEVEMENT	NOM DE L'OPERATEUR
Dalle de sol	Dalle dure cassante grise	25/09/2017	JULIEN Mickaël
LOCALISATION		RESULTAT	
Sol		Fr1:Amiante détecté (Chrysotile)	
EMPLACEMENT

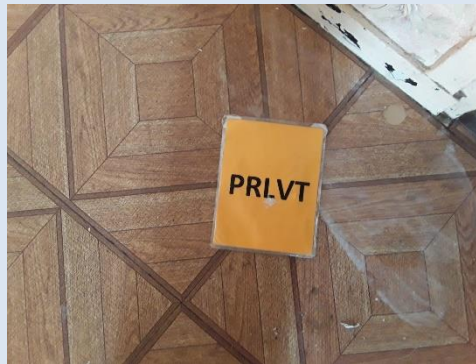
PRELEVEMENT : 13LDB0501P010				
NOM DU CLIENT		NUMERO DU DOSSIER		PIECE OU LOCAL
OPH77		13LDB0501 25/09/2017		Séjour
ELEMENT	DESCRIPTIF DU LABORATOIRE	DATE DE PRELEVEMENT	NOM DE L'OPERATEUR	
Dalle de sol	Revêtement cassant marron non séparable + colle polymère incolore non séparable + colle bitumineuse noire + ragréage gris hétérogène non séparable	25/09/2017	JULIEN Mickaël	
LOCALISATION			RESULTAT	
Sol			Fr2:Amiante détecté (Chrysotile)

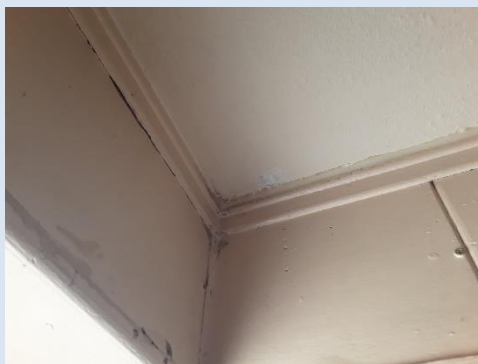
PRELEVEMENT : 13LDB0501P011			
NOM DU CLIENT	NUMERO DU DOSSIER		PIECE OU LOCAL
OPH77	13LDB0501 25/09/2017		Séjour
ELEMENT	DESCRIPTIF DU LABORATOIRE	DATE DE PRELEVEMENT	NOM DE L'OPERATEUR
Enduit béton	Enduit plâtreux blanc en vrac non séparable + peinture non séparable	25/09/2017	JULIEN Mickaël
LOCALISATION		RESULTAT	
Plafond		Amiante non détecté

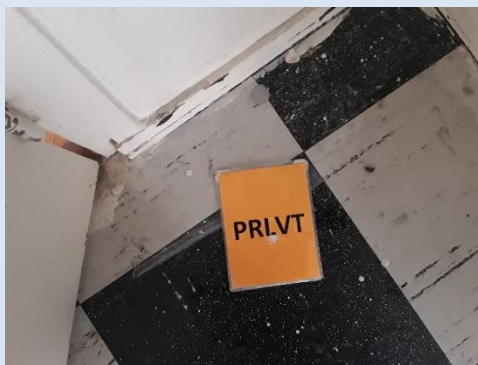
PRELEVEMENT : 13LDB0501P012			
NOM DU CLIENT	NUMERO DU DOSSIER		PIECE OU LOCAL
OPH77	13LDB0501 25/09/2017		Chambre 3
ELEMENT	DESCRIPTIF DU LABORATOIRE	DATE DE PRELEVEMENT	NOM DE L'OPERATEUR
Dalle de sol	Dalle dure cassante grise	25/09/2017	JULIEN Mickaël
LOCALISATION		RESULTAT	
Sol		Fr1:Amiante détecté (Chrysotile)

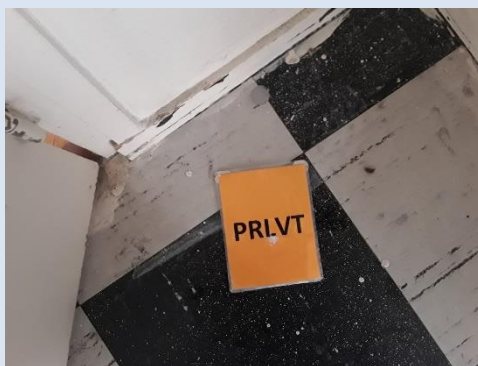
PRELEVEMENT : 13LDB0501P012			
NOM DU CLIENT	NUMERO DU DOSSIER		PIECE OU LOCAL
OPH77	13LDB0501 25/09/2017		Chambre 3
ELEMENT	DESCRIPTIF DU LABORATOIRE	DATE DE PRELEVEMENT	NOM DE L'OPERATEUR
Dalle de sol	Ragréage gris hétérogène	25/09/2017	JULIEN Mickaël
LOCALISATION		RESULTAT	
Sol		Fr3:Amiante non détecté

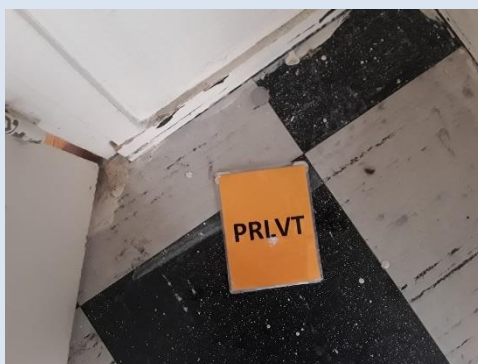
PRELEVEMENT : 13LDB0501P012			
NOM DU CLIENT	NUMERO DU DOSSIER		PIECE OU LOCAL
OPH77	13LDB0501 25/09/2017		Chambre 3
ELEMENT	DESCRIPTIF DU LABORATOIRE	DATE DE PRELEVEMENT	NOM DE L'OPERATEUR
Dalle de sol	Colle bitumineuse noire	25/09/2017	JULIEN Mickaël
LOCALISATION		RESULTAT	
Sol		Fr2:Amiante détecté (Chrysotile)

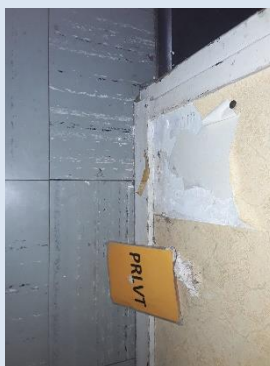
PRELEVEMENT : 13LDB0501P013			
NOM DU CLIENT	NUMERO DU DOSSIER		PIECE OU LOCAL
OPH77	13LDB0501 25/09/2017		Couloir
ELEMENT	DESCRIPTIF DU LABORATOIRE	DATE DE PRELEVEMENT	NOM DE L'OPERATEUR
Enduit	Enduit plâtreux blanc en vrac non séparable + peintures multiples non séparable	25/09/2017	JULIEN Mickaël

LOCALISATION	RESULTAT
Mur E	Amiante non détecté

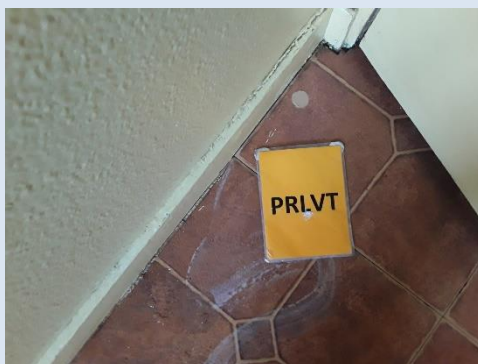
PRELEVEMENT : 13LDB0501P014			
NOM DU CLIENT	NUMERO DU DOSSIER		PIECE OU LOCAL
OPH77	13LDB0501 25/09/2017		Cuisine
ELEMENT	DESCRIPTIF DU LABORATOIRE	DATE DE PRELEVEMENT	NOM DE L'OPERATEUR
Dalle de sol	Revêtement cassant marron	25/09/2017	JULIEN Mickaël

LOCALISATION	RESULTAT
Sol	Fr1:Amiante non détecté

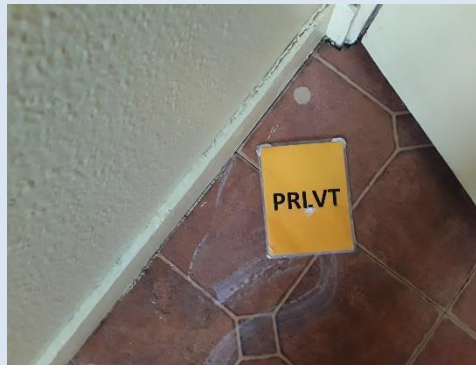
PRELEVEMENT : 13LDB0501P014				
NOM DU CLIENT		NUMERO DU DOSSIER		PIECE OU LOCAL
OPH77		13LDB0501 25/09/2017		Cuisine
ELEMENT	DESCRIPTIF DU LABORATOIRE	DATE DE PRELEVEMENT	NOM DE L'OPERATEUR	
Dalle de sol	Colle polymère jaune non séparable + ragréage gris hétérogène + colle bitumineuse noire non séparable	25/09/2017	JULIEN Mickaël	
LOCALISATION			RESULTAT	
Sol			Fr2:Amiante détecté (Chrysotile)	
EMPLACEMENT

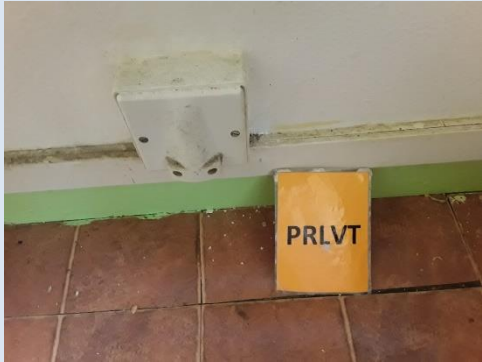
PRELEVEMENT : 13LDB0501P015			
NOM DU CLIENT	NUMERO DU DOSSIER		PIECE OU LOCAL
OPH77	13LDB0501 25/09/2017		Cuisine
ELEMENT	DESCRIPTIF DU LABORATOIRE	DATE DE PRELEVEMENT	NOM DE L'OPERATEUR
Enduit béton	Enduit plâtreux blanc en vrac non séparable + peintures multiples non séparable	25/09/2017	JULIEN Mickaël
LOCALISATION		RESULTAT	
Mur C		Amiante non détecté	
EMPLACEMENT

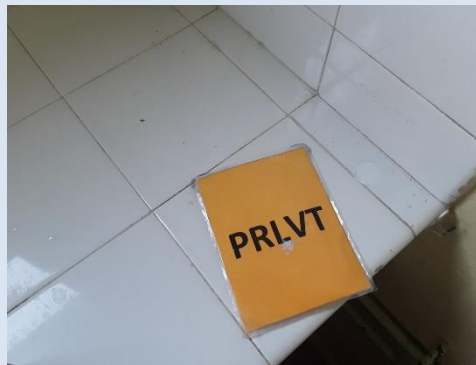
PRELEVEMENT : 13LDB0501P016				
NOM DU CLIENT		NUMERO DU DOSSIER		PIECE OU LOCAL
OPH77		13LDB0501 25/09/2017		Cuisine
ELEMENT	DESCRIPTIF DU LABORATOIRE	DATE DE PRELEVEMENT	NOM DE L'OPERATEUR	
Faïence 1	Colle grise non séparable + matériau compact gris hétérogène + carrelage	25/09/2017	JULIEN Mickaël	
LOCALISATION			RESULTAT	
Paillasse			Amiante non détecté	
EMPLACEMENT
