Rapport de mission de repérage des matériaux et produits contenant de l'amiante avant réalisation de travaux

3 SQUARE DE LORIENT

77000 MELUN

RAPPORT N° :	13LDB0802	Laboratoire d'Analyses :	ITGA
Repérage réalisé le :	20/03/2019	Adresse laboratoire :	3 RUE ARMAND HERPIN LACROIX - CS 46537 35065 RENNES CEDEX
Accompagnateur :		Numéro d'accréditation :	1-5967
Par :	Ronald FRANCHINARD	Organisme d'assurance professionnelle :	AXA France
N° certificat :	CPDI 3541	Adresse assurance :	313 Terrasses de l'Arche 92727 NANTERRE CEDEX
Date d'obtention :	27/12/2017	N° de contrat d'assurance :	10158549604
Organisme certificateur	I.CERT PARC EDONIA - BAT G - RUE DE LA TERRE VICTORIA - 35760 SAINT GREGOIRE	Date de validité :	31/12/2019

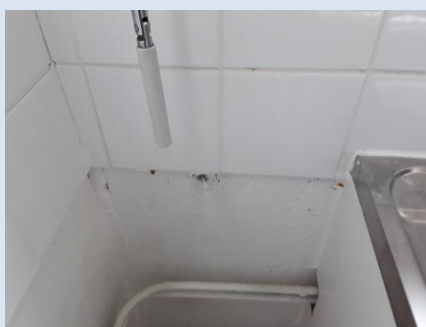
PRELEVEMENT : 13LDB0802P001			
NOM DU CLIENT	NUMERO DU DOSSIER		PIECE OU LOCAL
OPH77	13LDB0802 20/03/2019		Cuisine (RC)
ELEMENT	DESCRIPTIF DU LABORATOIRE	DATE DE PRELEVEMENT	NOM DE L'OPERATEUR
Enduit béton	Enduit plâtreux blanc en vrac avec poussières + peintures multiples en vrac non séparable + matériau gris en vrac non séparable	20/03/2019	FRANCHINARD Ronald
LOCALISATION		RESULTAT	
Mur C		Amiante non détecté

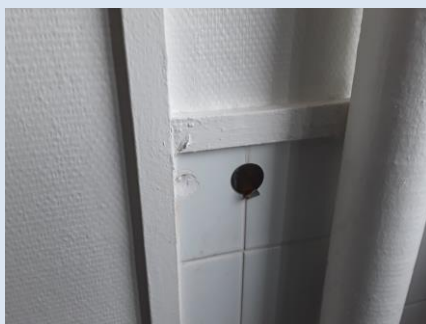
PRELEVEMENT : 13LDB0802P002			
NOM DU CLIENT	NUMERO DU DOSSIER		PIECE OU LOCAL
OPH77	13LDB0802 20/03/2019		Cuisine (RC)
ELEMENT	DESCRIPTIF DU LABORATOIRE	DATE DE PRELEVEMENT	NOM DE L'OPERATEUR
Colle faïence	Colle beige avec poussières + couche plâtreuse blanche non séparable + matériau compact gris en faible quantité non séparable	20/03/2019	FRANCHINARD Ronald
LOCALISATION		RESULTAT	
Mur A		Fr1:Amiante non détecté

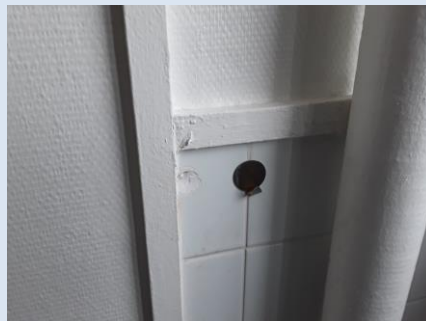
PRELEVEMENT : 13LDB0802P002			
NOM DU CLIENT	NUMERO DU DOSSIER		PIECE OU LOCAL
OPH77	13LDB0802 20/03/2019		Cuisine (RC)
ELEMENT	DESCRIPTIF DU LABORATOIRE	DATE DE PRELEVEMENT	NOM DE L'OPERATEUR
Colle faïence	Carrelage	20/03/2019	FRANCHINARD Ronald
LOCALISATION		RESULTAT	
Mur A		Fr2:Amiante non détecté

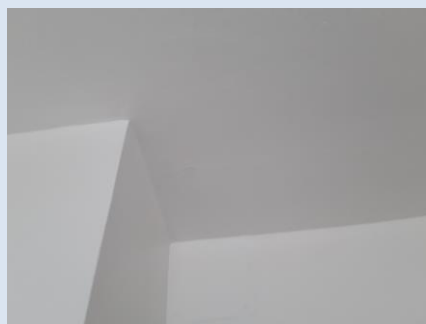
PRELEVEMENT : 13LDB0802P003			
NOM DU CLIENT	NUMERO DU DOSSIER		PIECE OU LOCAL
OPH77	13LDB0802 20/03/2019		Cuisine (RC)
ELEMENT	DESCRIPTIF DU LABORATOIRE	DATE DE PRELEVEMENT	NOM DE L'OPERATEUR
Enduit béton	Enduit plâtreux blanc en vrac avec poussières + peintures multiples en vrac non séparable	20/03/2019	FRANCHINARD Ronald
LOCALISATION		RESULTAT	
Plafond		Amiante non détecté

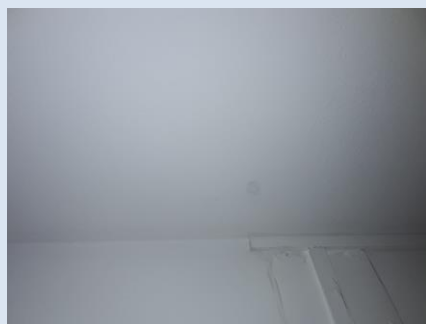
PRELEVEMENT : 13LDB0802P007			
NOM DU CLIENT	NUMERO DU DOSSIER	PIECE OU LOCAL	
OPH77	13LDB0802 20/03/2019	Séjour (RC)	
ELEMENT	DESCRIPTIF DU LABORATOIRE	DATE DE PRELEVEMENT	NOM DE L'OPERATEUR
Enduit béton	Enduit plâtreux blanc en vrac avec poussières + peinture non séparable + matériau gris en vrac non séparable	20/03/2019	FRANCHINARD Ronald
LOCALISATION		RESULTAT	
Plafond		Amiante non détecté

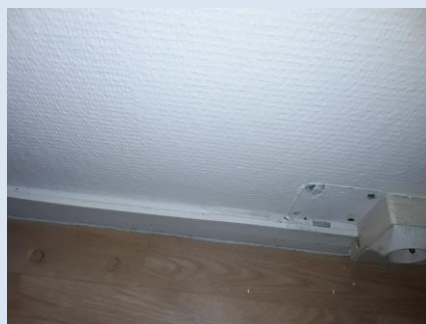
PRELEVEMENT : 13LDB0802P008			
NOM DU CLIENT	NUMERO DU DOSSIER	PIECE OU LOCAL	
OPH77	13LDB0802 20/03/2019	Séjour (RC)	
ELEMENT	DESCRIPTIF DU LABORATOIRE	DATE DE PRELEVEMENT	NOM DE L'OPERATEUR
Enduit béton	Enduit gris en vrac hétérogène avec poussières + peintures multiples en vrac non séparable	20/03/2019	FRANCHINARD Ronald
LOCALISATION		RESULTAT	
Mur C		Amiante non détecté

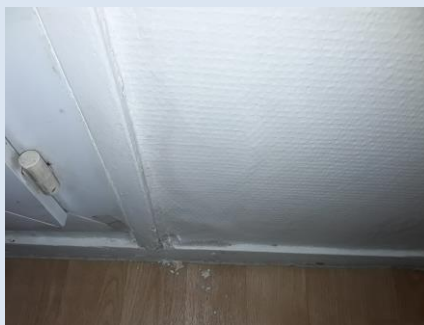
PRELEVEMENT : 13LDB0802P009			
NOM DU CLIENT	NUMERO DU DOSSIER	PIECE OU LOCAL	
OPH77	13LDB0802 20/03/2019	Séjour (RC)	
ELEMENT	DESCRIPTIF DU LABORATOIRE	DATE DE PRELEVEMENT	NOM DE L'OPERATEUR
Enduit béton	Enduit gris en vrac hétérogène avec poussières + peintures multiples en vrac non séparable	20/03/2019	FRANCHINARD Ronald
LOCALISATION		RESULTAT	
Mur B		Amiante non détecté

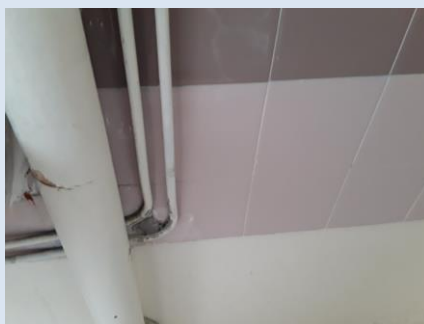
PRELEVEMENT : 13LDB0802P010			
NOM DU CLIENT	NUMERO DU DOSSIER	PIECE OU LOCAL	
OPH77	13LDB0802 20/03/2019	Salle de bains (RC)	
ELEMENT	DESCRIPTIF DU LABORATOIRE	DATE DE PRELEVEMENT	NOM DE L'OPERATEUR
Colle faïence	Carrelage	20/03/2019	FRANCHINARD Ronald
LOCALISATION		RESULTAT	
Mur C		Fr1:Amiante non détecté

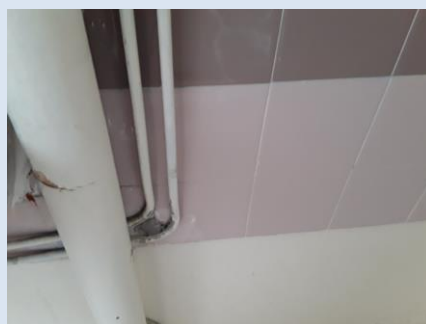
PRELEVEMENT : 13LDB0802P010

NOM DU CLIENT	NUMERO DU DOSSIER	PIECE OU LOCAL	
OPH77	13LDB0802 20/03/2019	Salle de bains (RC)	
ELEMENT	DESCRIPTIF DU LABORATOIRE	DATE DE PRELEVEMENT	NOM DE L'OPERATEUR
Colle faïence	Colle beige avec poussières + peinture non séparable	20/03/2019	FRANCHINARD Ronald
LOCALISATION		RESULTAT	
Mur C		Fr2:Amiante non détecté

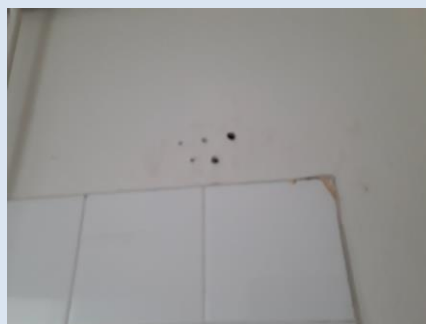
PRELEVEMENT : 13LDB0802P011

NOM DU CLIENT	NUMERO DU DOSSIER	PIECE OU LOCAL	
OPH77	13LDB0802 20/03/2019	Salle de Bains/WC (RC)	
ELEMENT	DESCRIPTIF DU LABORATOIRE	DATE DE PRELEVEMENT	NOM DE L'OPERATEUR
Enduit béton	Enduit gris en vrac hétérogène avec poussières + peinture non séparable	20/03/2019	FRANCHINARD Ronald
LOCALISATION		RESULTAT	
Mur C		Amiante non détecté

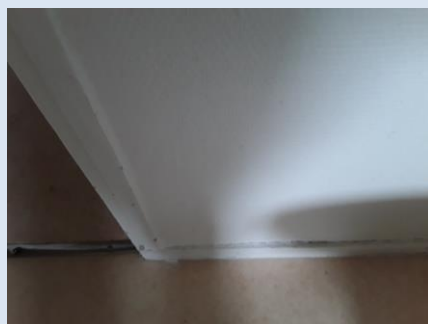
PRELEVEMENT : 13LDB0802P013			
NOM DU CLIENT	NUMERO DU DOSSIER	PIECE OU LOCAL	
OPH77	13LDB0802 20/03/2019	Salle de bains et WC (RC)	
ELEMENT	DESCRIPTIF DU LABORATOIRE	DATE DE PRELEVEMENT	NOM DE L'OPERATEUR
Enduit	Enduit plâtreux blanc en vrac avec poussières + peintures multiples en vrac non séparable	20/03/2019	FRANCHINARD Ronald
LOCALISATION		RESULTAT	
Mur D		Amiante non détecté

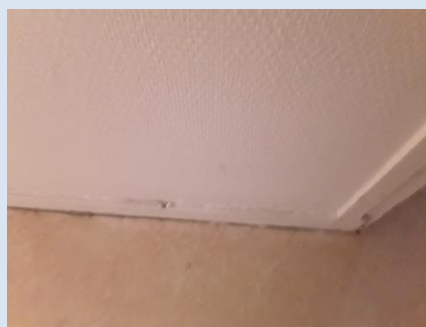
PRELEVEMENT : 13LDB0802P014			
NOM DU CLIENT	NUMERO DU DOSSIER	PIECE OU LOCAL	
OPH77	13LDB0802 20/03/2019	Dégagement (RC)	
ELEMENT	DESCRIPTIF DU LABORATOIRE	DATE DE PRELEVEMENT	NOM DE L'OPERATEUR
Enduit	Enduit plâtreux blanc en vrac avec poussières + peintures multiples en vrac non séparable	20/03/2019	FRANCHINARD Ronald
LOCALISATION		RESULTAT	
Mur A		Amiante non détecté

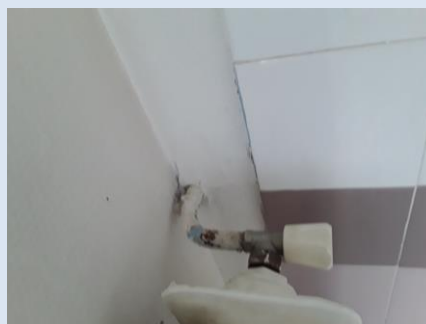
PRELEVEMENT : 13LDB0802P016

NOM DU CLIENT	NUMERO DU DOSSIER	PIECE OU LOCAL	
OPH77	13LDB0802 20/03/2019	Salle de bains et WC (RC)	
ELEMENT	DESCRIPTIF DU LABORATOIRE	DATE DE PRELEVEMENT	NOM DE L'OPERATEUR
Peinture	Peintures multiples en vrac avec poussières	20/03/2019	FRANCHINARD Ronald
LOCALISATION		RESULTAT	
Réseaux de distribution		Amiante non détecté
