Rapport de mission de repérage des matériaux et produits contenant de l'amiante avant réalisation de travaux

4 SQUARE DE LORIENT

MODULE 13LDC0701
77000 MELUN

RAPPORT N° :	13LDC0701	Laboratoire d'Analyses :	ITGA
Repérage réalisé le :	02/04/2019	Adresse laboratoire :	3 RUE ARMAND HERPIN LACROIX - CS 46537 35065 RENNES CEDEX
Accompagnateur :		Numéro d'accréditation :	1-5967
Par :	Mostefa BENAOUA	Organisme d'assurance professionnelle :	AXA France
N° certificat :	CPDI 3541	Adresse assurance :	313 Terrasses de l'Arche 92727 NANTERRE CEDEX
Date d'obtention :	27/12/2017	N° de contrat d'assurance :	10158549604
Organisme certificateur	I.CERT PARC EDONIA - BAT G - RUE DE LA TERRE VICTORIA - 35760 SAINT GREGOIRE	Date de validité :	31/12/2019

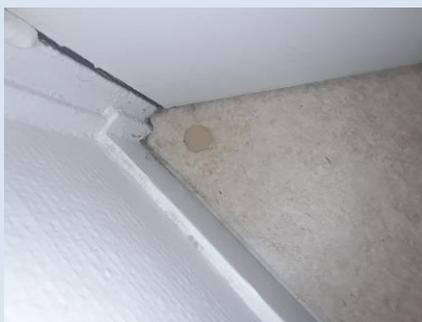
PRELEVEMENT : 13LDC0701P001			
NOM DU CLIENT	NUMERO DU DOSSIER	PIECE OU LOCAL	
OPH77	13LDC0701 02/04/2019	Cuisine (RC)	
ELEMENT	DESCRIPTIF DU LABORATOIRE	DATE DE PRELEVEMENT	NOM DE L'OPERATEUR
Revêtement souple	Revêtement souple beige	02/04/2019	BENAOUDA Mostefa
LOCALISATION		RESULTAT	
Sol		Fr1:Amiante non détecté	
EMPLACEMENT

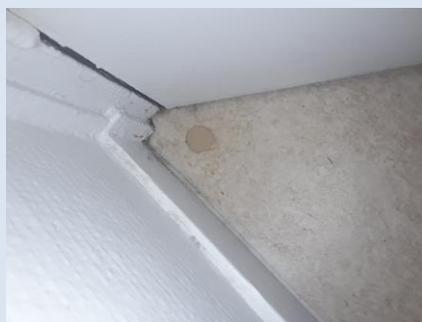
PRELEVEMENT : 13LDC0701P001			
NOM DU CLIENT	NUMERO DU DOSSIER	PIECE OU LOCAL	
OPH77	13LDC0701 02/04/2019	Cuisine (RC)	
ELEMENT	DESCRIPTIF DU LABORATOIRE	DATE DE PRELEVEMENT	NOM DE L'OPERATEUR
Revêtement souple	Colle polymère jaune avec poussières non séparable + peinture non séparable + colle polymère jaune non séparable + colle polymère incolore avec poussières non séparable + colle bitumineuse noire non séparable + sous couche de ragréage blanche non sép	02/04/2019	BENAOUDA Mostefa
LOCALISATION		RESULTAT	
Sol		Fr2:Amiante détecté (Chrysotile)

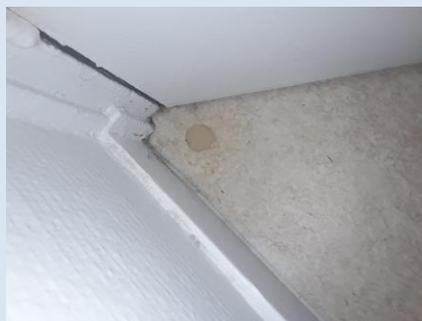
PRELEVEMENT : 13LDC0701P001			
NOM DU CLIENT	NUMERO DU DOSSIER	PIECE OU LOCAL	
OPH77	13LDC0701 02/04/2019	Cuisine (RC)	
ELEMENT	DESCRIPTIF DU LABORATOIRE	DATE DE PRELEVEMENT	NOM DE L'OPERATEUR
Revêtement souple	Revêtement souple gris	02/04/2019	BENAOUDA Mostefa
LOCALISATION		RESULTAT	
Sol		Fr3:Amiante non détecté

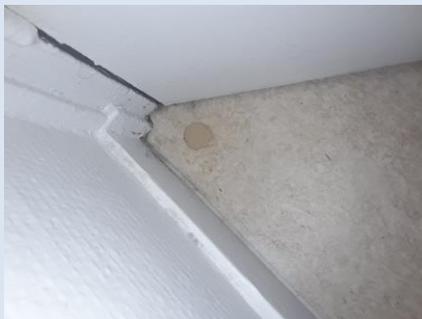
PRELEVEMENT : 13LDC0701P001			
NOM DU CLIENT	NUMERO DU DOSSIER	PIECE OU LOCAL	
OPH77	13LDC0701 02/04/2019	Cuisine (RC)	
ELEMENT	DESCRIPTIF DU LABORATOIRE	DATE DE PRELEVEMENT	NOM DE L'OPERATEUR
Revêtement souple	Dalle dure cassante beige	02/04/2019	BENAOUDA Mostefa
LOCALISATION		RESULTAT	
Sol		Fr4:Amiante détecté (Chrysotile)

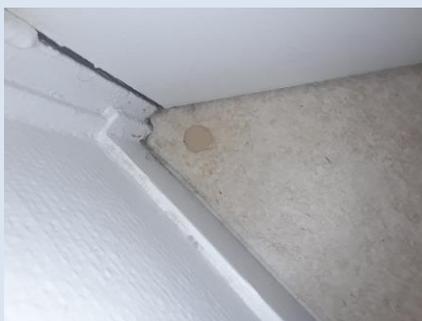
PRELEVEMENT : 13LDC0701P001			
NOM DU CLIENT	NUMERO DU DOSSIER	PIECE OU LOCAL	
OPH77	13LDC0701 02/04/2019	Cuisine (RC)	
ELEMENT	DESCRIPTIF DU LABORATOIRE	DATE DE PRELEVEMENT	NOM DE L'OPERATEUR
Revêtement souple	Revêtement souple beige	02/04/2019	BENAOUDA Mostefa
LOCALISATION		RESULTAT	
Sol		Fr5:Amiante non détecté

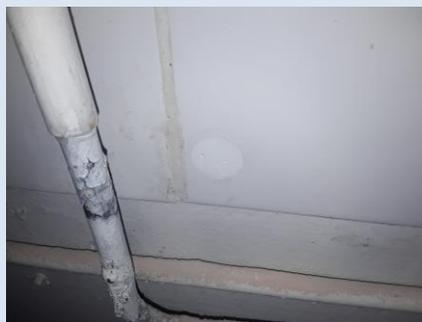
PRELEVEMENT : 13LDC0701P002			
NOM DU CLIENT	NUMERO DU DOSSIER	PIECE OU LOCAL	
OPH77	13LDC0701 02/04/2019	Cuisine (RC)	
ELEMENT	DESCRIPTIF DU LABORATOIRE	DATE DE PRELEVEMENT	NOM DE L'OPERATEUR
Colle faïence	Colle beige + couche plâtreuse blanche non séparable	02/04/2019	BENAOUDA Mostefa
LOCALISATION		RESULTAT	
Mur C		Fr1:Amiante non détecté

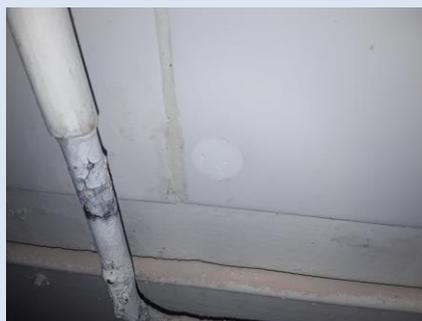
PRELEVEMENT : 13LDC0701P002			
NOM DU CLIENT	NUMERO DU DOSSIER	PIECE OU LOCAL	
OPH77	13LDC0701 02/04/2019	Cuisine (RC)	
ELEMENT	DESCRIPTIF DU LABORATOIRE	DATE DE PRELEVEMENT	NOM DE L'OPERATEUR
Colle faïence	Carrelage	02/04/2019	BENAOUDA Mostefa
LOCALISATION		RESULTAT	
Mur C		Fr2:Amiante non détecté

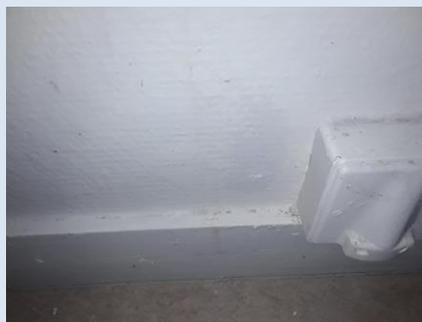
PRELEVEMENT : 13LDC0701P003			
NOM DU CLIENT	NUMERO DU DOSSIER		PIECE OU LOCAL
OPH77	13LDC0701 02/04/2019		Cuisine (RC)
ELEMENT	DESCRIPTIF DU LABORATOIRE	DATE DE PRELEVEMENT	NOM DE L'OPERATEUR
Enduit / Peinture béton	Enduit plâtreux blanc avec couche en papier + peintures multiples non séparable	02/04/2019	BENAOUDA Mostefa
LOCALISATION		RESULTAT	
Mur C		Amiante non détecté

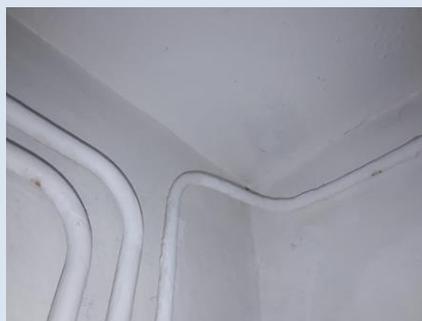
PRELEVEMENT : 13LDC0701P004			
NOM DU CLIENT	NUMERO DU DOSSIER		PIECE OU LOCAL
OPH77	13LDC0701 02/04/2019		Séjour (RC)
ELEMENT	DESCRIPTIF DU LABORATOIRE	DATE DE PRELEVEMENT	NOM DE L'OPERATEUR
Enduit / Peinture	Enduit plâtreux blanc avec couche en papier + peintures multiples non séparable	02/04/2019	BENAOUDA Mostefa
LOCALISATION		RESULTAT	
Plafond		Amiante non détecté

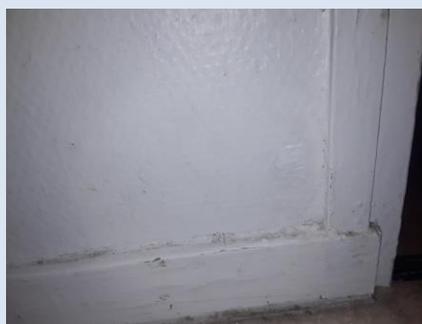
PRELEVEMENT : 13LDC0701P005			
NOM DU CLIENT	NUMERO DU DOSSIER	PIECE OU LOCAL	
OPH77	13LDC0701 02/04/2019	Salle de Bains/WC (RC)	
ELEMENT	DESCRIPTIF DU LABORATOIRE	DATE DE PRELEVEMENT	NOM DE L'OPERATEUR
Enduit / Peinture	Enduit plâtreux blanc + peintures multiples en vrac non séparable	02/04/2019	BENAOUDA Mostefa
LOCALISATION		RESULTAT	
Mur D		Amiante non détecté

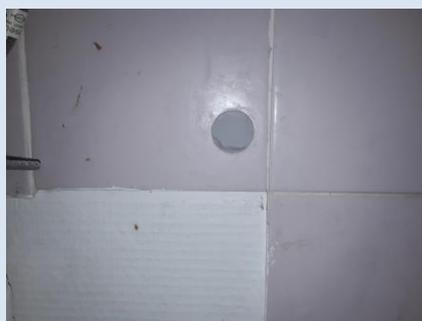
PRELEVEMENT : 13LDC0701P007			
NOM DU CLIENT	NUMERO DU DOSSIER	PIECE OU LOCAL	
OPH77	13LDC0701 02/04/2019	Salle de Bains/WC (RC)	
ELEMENT	DESCRIPTIF DU LABORATOIRE	DATE DE PRELEVEMENT	NOM DE L'OPERATEUR
Colle faïence	Colle beige hétérogène + couche plâtreuse blanche non séparable + peinture non séparable	02/04/2019	BENAOUDA Mostefa
LOCALISATION		RESULTAT	
Mur A		Fr1:Amiante non détecté

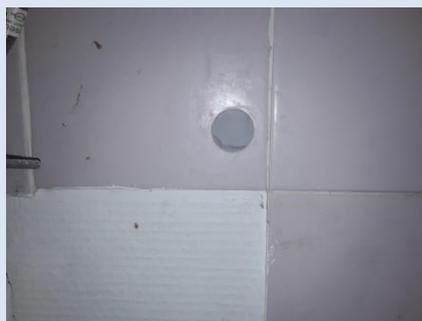
PRELEVEMENT : 13LDC0701P007			
NOM DU CLIENT	NUMERO DU DOSSIER	PIECE OU LOCAL	
OPH77	13LDC0701 02/04/2019	Salle de Bains/WC (RC)	
ELEMENT	DESCRIPTIF DU LABORATOIRE	DATE DE PRELEVEMENT	NOM DE L'OPERATEUR
Colle faïence	Carrelage	02/04/2019	BENAOUDA Mostefa
LOCALISATION		RESULTAT	
Mur A		Fr2:Amiante non détecté

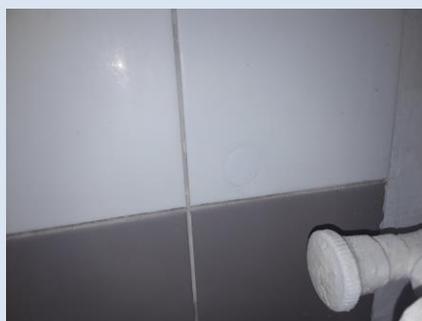
PRELEVEMENT : 13LDC0701P009			
NOM DU CLIENT	NUMERO DU DOSSIER		PIECE OU LOCAL
OPH77	13LDC0701 02/04/2019		Salle de Bains/WC (RC)
ELEMENT	DESCRIPTIF DU LABORATOIRE	DATE DE PRELEVEMENT	NOM DE L'OPERATEUR
Colle faïence	Colle beige + couche plâtreuse blanche non séparable	02/04/2019	BENAOUDA Mostefa
LOCALISATION		RESULTAT	
Mur A		Fr1:Amiante non détecté

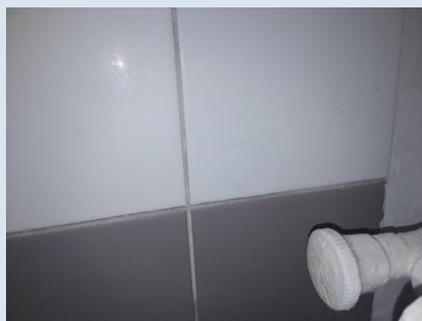
PRELEVEMENT : 13LDC0701P009			
NOM DU CLIENT	NUMERO DU DOSSIER		PIECE OU LOCAL
OPH77	13LDC0701 02/04/2019		Salle de Bains/WC (RC)
ELEMENT	DESCRIPTIF DU LABORATOIRE	DATE DE PRELEVEMENT	NOM DE L'OPERATEUR
Colle faïence	Carrelage	02/04/2019	BENAOUDA Mostefa
LOCALISATION		RESULTAT	
Mur A		Fr2:Amiante non détecté

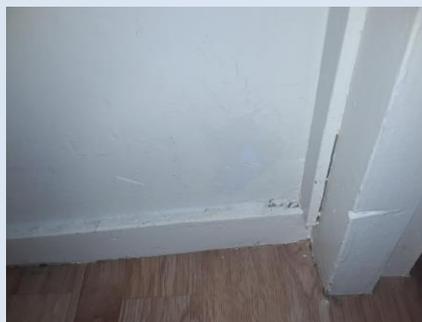
PRELEVEMENT : 13LDC0701P010			
NOM DU CLIENT	NUMERO DU DOSSIER	PIECE OU LOCAL	
OPH77	13LDC0701 02/04/2019	Débarras (RC)	
ELEMENT	DESCRIPTIF DU LABORATOIRE	DATE DE PRELEVEMENT	NOM DE L'OPERATEUR
Enduit / Peinture	Enduit plâtreux blanc + peinture en vrac non séparable	02/04/2019	BENAOUDA Mostefa
LOCALISATION		RESULTAT	
Mur C		Amiante non détecté
