## Rapport de mission de repérage des matériaux et produits contenant de l'amiante avant réalisation de travaux

4 SQUARE DE LORIENT - APT 2

77000 MELUN

RAPPORT N° :	13LDC0802	Laboratoire d'Analyses :	ITGA
Repérage réalisé le :	12/09/2017	Adresse laboratoire :	3 RUE ARMAND HERPIN LACROIX - CS 46537 35065 RENNES CEDEX
Accompagnateur :		Numéro d'accréditation :	1-5967
Par :	Mickaël Julien	Organisme d'assurance professionnelle :	ALLIANZ
N° certificat :	CPDI 4129	Adresse assurance :	Direction Opérations Entreprises 5C Esplanade Charles de Gaulle 33081 BORDEAUX CEDEX
Date d'obtention :	01/01/2017	N° de contrat d'assurance :	55897385
Organisme certificateur	I.CERT Parc Edonia - Bâtiment G - Rue de la Terre Victoria - 35760 SAINT-GREGOIRE	Date de validité :	31/12/2017

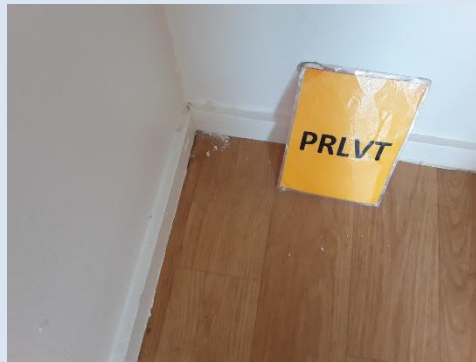
PRELEVEMENT : 13LDC0802P001					
NOM DU CLIENT		NUMERO DU DOSSIER		PIECE OU LOCAL	
OPH77		13LDC0802 12/09/2017		Chambre 2	
ELEMENT		DESCRIPTIF DU LABORATOIRE	DATE DE PRELEVEMENT	NOM DE L'OPERATEUR	
Enduit		Enduit plâtreux blanc + peintures multiples non séparable	12/09/2017	JULIEN Mickaël	
LOCALISATION			RESULTAT		
Mur D			Amiante non détecté		
EMPLACEMENT

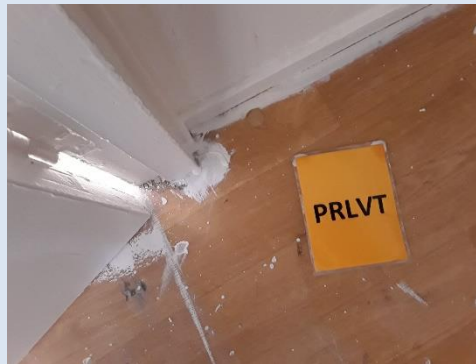
PRELEVEMENT : 13LDC0802P002			
NOM DU CLIENT	NUMERO DU DOSSIER		PIECE OU LOCAL
OPH77	13LDC0802 12/09/2017		Placard 2
ELEMENT	DESCRIPTIF DU LABORATOIRE	DATE DE PRELEVEMENT	NOM DE L'OPERATEUR
Revêtement souple	Revêtement souple beige + colle polymère jaune + revêtement souple orange + colle polymère jaune non séparable + ragréage gris + sous couche de ragréage blanche non séparable	12/09/2017	JULIEN Mickaël
LOCALISATION		RESULTAT	
Sol		Amiante non détecté

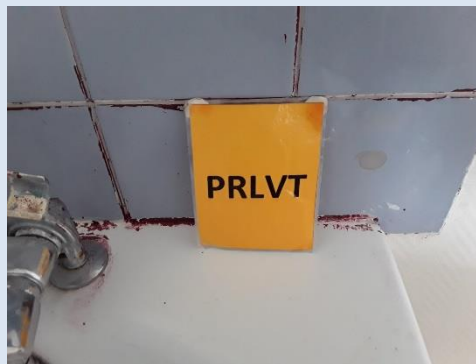
PRELEVEMENT : 13LDC0802P004			
NOM DU CLIENT	NUMERO DU DOSSIER		PIECE OU LOCAL
OPH77	13LDC0802 12/09/2017		Salle de bains
ELEMENT	DESCRIPTIF DU LABORATOIRE	DATE DE PRELEVEMENT	NOM DE L'OPERATEUR
Faïence 1	Colle beige + couche plâtreuse blanche + carrelage	12/09/2017	JULIEN Mickaël
LOCALISATION		RESULTAT	
Mur C		Amiante non détecté	
EMPLACEMENT

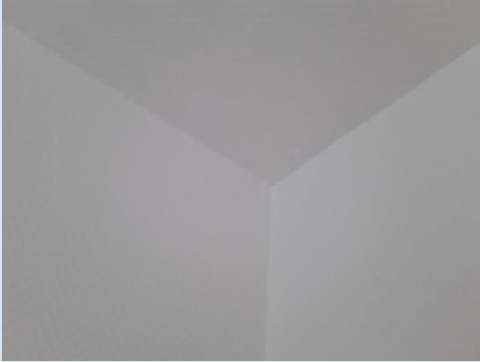
PRELEVEMENT : 13LDC0802P005			
NOM DU CLIENT	NUMERO DU DOSSIER		PIECE OU LOCAL
OPH77	13LDC0802 12/09/2017		Salle de bains
ELEMENT	DESCRIPTIF DU LABORATOIRE	DATE DE PRELEVEMENT	NOM DE L'OPERATEUR
Enduit béton	Enduit plâtreux blanc en vrac + toile fibreuse blanche non séparable + peinture non séparable	12/09/2017	JULIEN Mickaël
LOCALISATION		RESULTAT	
Plafond		Amiante non détecté	
EMPLACEMENT

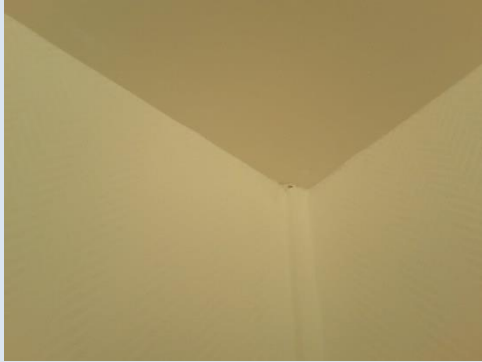
PRELEVEMENT : 13LDC0802P007			
NOM DU CLIENT	NUMERO DU DOSSIER		PIECE OU LOCAL
OPH77	13LDC0802 12/09/2017		Séjour
ELEMENT	DESCRIPTIF DU LABORATOIRE	DATE DE PRELEVEMENT	NOM DE L'OPERATEUR
Enduit béton	Enduit beige + peintures multiples non séparable	12/09/2017	JULIEN Mickaël
LOCALISATION		RESULTAT	
Plafond		Amiante non détecté	
EMPLACEMENT

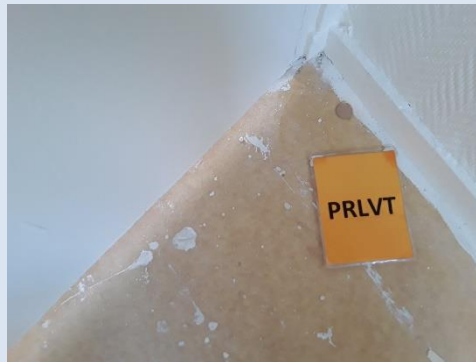
PIECE	ETAGE	ELEMENTS	N° Echantillon	REPERAGE	ETAT	RESULTAT
Cuisine	R+8	Colle polymère jaune non séparable + colle polymère jaune non séparable + colle bitumineuse noire + peinture non séparable	13LDC0802P009	Sol	BON ETAT	Fr2:Amiante détecté (Chrysotile)

PRELEVEMENT : 13LDC0802P009			
NOM DU CLIENT	NUMERO DU DOSSIER		PIECE OU LOCAL
OPH77	13LDC0802 12/09/2017		Cuisine
ELEMENT	DESCRIPTIF DU LABORATOIRE	DATE DE PRELEVEMENT	NOM DE L'OPERATEUR
Revêtement souple	Colle polymère jaune non séparable + colle polymère jaune non séparable + colle bitumineuse noire + peinture non séparable	12/09/2017	JULIEN Mickaël
LOCALISATION		RESULTAT	
Sol		Fr2:Amiante détecté (Chrysotile)

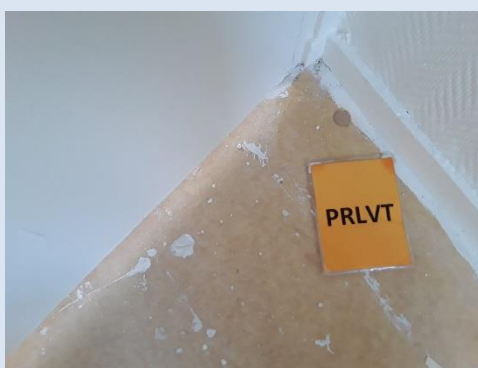
PRELEVEMENT : 13LDC0802P009			
NOM DU CLIENT	NUMERO DU DOSSIER		PIECE OU LOCAL
OPH77	13LDC0802 12/09/2017		Cuisine
ELEMENT	DESCRIPTIF DU LABORATOIRE	DATE DE PRELEVEMENT	NOM DE L'OPERATEUR
Revêtement souple	Revêtement souple beige + ragréage rose + revêtement souple jaune + ragréage gris	12/09/2017	JULIEN Mickaël
LOCALISATION		RESULTAT	
Sol		Fr1:Amiante non détecté

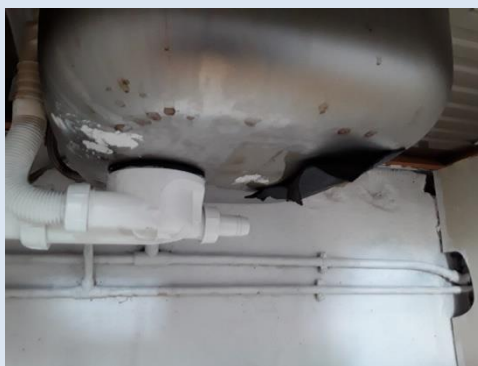
PRELEVEMENT : 13LDC0802P010			
NOM DU CLIENT	NUMERO DU DOSSIER		PIECE OU LOCAL
OPH77	13LDC0802 12/09/2017		Cuisine
ELEMENT	DESCRIPTIF DU LABORATOIRE	DATE DE PRELEVEMENT	NOM DE L'OPERATEUR
Revêtement bitumineux	Tampon bitumineux noir	12/09/2017	JULIEN Mickaël
LOCALISATION		RESULTAT	
Sous évier		Amiante non détecté
