Rapport de mission de repérage des matériaux et produits contenant de l'amiante avant réalisation de travaux

5 SQUARE DE L'ORIENT LGT 1

77000 MELUN

RAPPORT N° :	13LDD0701	Laboratoire d'Analyses :	ITGA
Repérage réalisé le :	24/11/2017	Adresse laboratoire :	3 RUE ARMAND HERPIN LACROIX - CS 46537 35065 RENNES CEDEX
Accompagnateur :		Numéro d'accréditation :	1-5967
Par :	Gaetan BEDEL	Organisme d'assurance professionnelle :	ALLIANZ
N° certificat :	CPDI3869	Adresse assurance :	Direction Opérations Entreprises 5C Esplanade Charles de Gaulle 33081 BORDEAUX CEDEX
Date d'obtention :	22/04/2016	N° de contrat d'assurance :	55897385
Organisme certificateur	I.CERT PARC EDONIA - BAT G - RUE DE LA TERRE VICTORIA - 35760 SAINT GREGOIRE	Date de validité :	31/12/2017

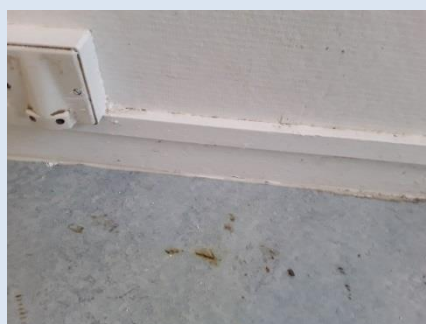
PRELEVEMENT : 13LDD0701P001			
NOM DU CLIENT	NUMERO DU DOSSIER		PIECE OU LOCAL
OPH77	13LDD0701 24/11/2017		Cuisine
ELEMENT	DESCRIPTIF DU LABORATOIRE	DATE DE PRELEVEMENT	NOM DE L'OPERATEUR
Enduit / Peinture béton	Enduit plâtreux blanc en vrac + peintures multiples non séparable	24/11/2017	BEDEL Gaetan
LOCALISATION		RESULTAT	
Mur A		Amiante non détecté

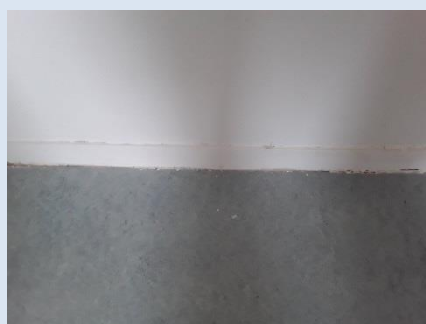
PRELEVEMENT : 13LDD0701P002			
NOM DU CLIENT	NUMERO DU DOSSIER		PIECE OU LOCAL
OPH77	13LDD0701 24/11/2017		Salle de bains
ELEMENT	DESCRIPTIF DU LABORATOIRE	DATE DE PRELEVEMENT	NOM DE L'OPERATEUR
Enduit / Peinture	Enduit plâtreux blanc en vrac + peinture non séparable	24/11/2017	BEDEL Gaetan
LOCALISATION		RESULTAT	
Mur A		Amiante non détecté

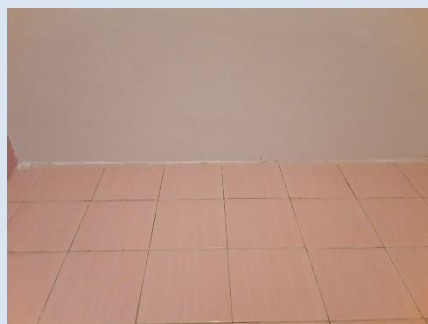
PRELEVEMENT : 13LDD0701P003			
NOM DU CLIENT	NUMERO DU DOSSIER		PIECE OU LOCAL
OPH77	13LDD0701 24/11/2017		WC
ELEMENT	DESCRIPTIF DU LABORATOIRE	DATE DE PRELEVEMENT	NOM DE L'OPERATEUR
Enduit / Peinture béton	Enduit plâtreux blanc en vrac + peintures multiples non séparable	24/11/2017	BEDEL Gaetan
LOCALISATION		RESULTAT	
Plafonds		Amiante non détecté

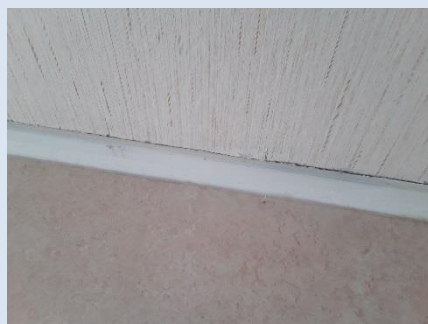
PRELEVEMENT : 13LDD0701P004			
NOM DU CLIENT	NUMERO DU DOSSIER		PIECE OU LOCAL
OPH77	13LDD0701 24/11/2017		Chambre 1
ELEMENT	DESCRIPTIF DU LABORATOIRE	DATE DE PRELEVEMENT	NOM DE L'OPERATEUR
Enduit / Peinture béton	Peintures multiples en vrac	24/11/2017	BEDEL Gaetan
LOCALISATION		RESULTAT	
Mur B		Amiante non détecté

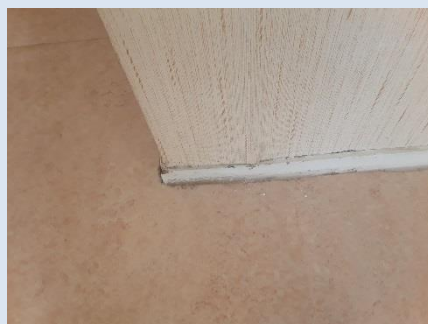
PRELEVEMENT : 13LDD0701P005			
NOM DU CLIENT	NUMERO DU DOSSIER	PIECE OU LOCAL	
OPH77	13LDD0701 24/11/2017	Chambre 2	
ELEMENT	DESCRIPTIF DU LABORATOIRE	DATE DE PRELEVEMENT	NOM DE L'OPERATEUR
Enduit / Peinture	Enduit plâtreux blanc en vrac + peintures multiples non séparable	24/11/2017	BEDEL Gaetan
LOCALISATION		RESULTAT	
Mur D		Amiante non détecté

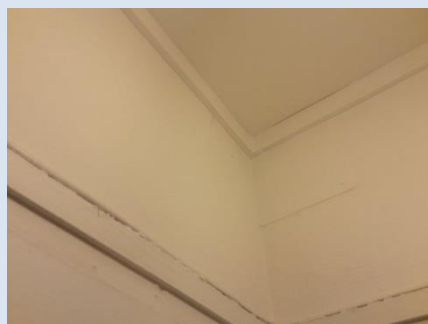
PRELEVEMENT : 13LDD0701P006			
NOM DU CLIENT	NUMERO DU DOSSIER	PIECE OU LOCAL	
OPH77	13LDD0701 24/11/2017	Couloir	
ELEMENT	DESCRIPTIF DU LABORATOIRE	DATE DE PRELEVEMENT	NOM DE L'OPERATEUR
Enduit / Peinture béton	Enduit plâtreux blanc en vrac + peinture non séparable + carton non séparable	24/11/2017	BEDEL Gaetan
LOCALISATION		RESULTAT	
Plafonds		Amiante non détecté

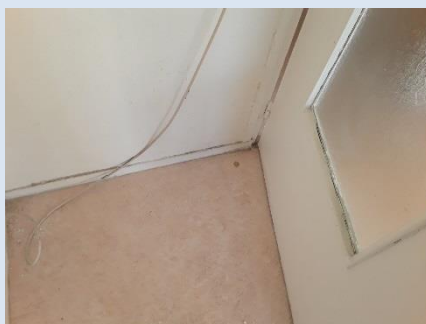
PRELEVEMENT : 13LDD0701P007			
NOM DU CLIENT	NUMERO DU DOSSIER	PIECE OU LOCAL	
OPH77	13LDD0701 24/11/2017	Séjour	
ELEMENT	DESCRIPTIF DU LABORATOIRE	DATE DE PRELEVEMENT	NOM DE L'OPERATEUR
Revêtement souple	Revêtement souple beige + colle polymère jaune non séparable + peinture non séparable + ragréage gris	24/11/2017	BEDEL Gaetan
LOCALISATION		RESULTAT	
Sols		Amiante non détecté

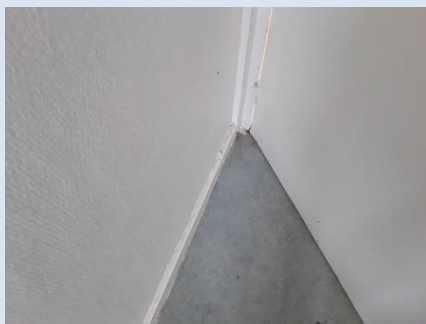
PRELEVEMENT : 13LDD0701P008			
NOM DU CLIENT	NUMERO DU DOSSIER	PIECE OU LOCAL	
OPH77	13LDD0701 24/11/2017	Cuisine	
ELEMENT	DESCRIPTIF DU LABORATOIRE	DATE DE PRELEVEMENT	NOM DE L'OPERATEUR
Revêtement souple	Revêtement souple bleu + colle polymère jaune non séparable + ragréage gris	24/11/2017	BEDEL Gaetan
LOCALISATION		RESULTAT	
Sols		Amiante non détecté
