## Rapport de mission de repérage des matériaux et produits contenant de l'amiante avant réalisation de travaux

Norme NF X 46-020 V .2017

5 SQUARE DE LORIENT

| RAPPORT N° : | 13LDD0702 | Laboratoire d'Analyses : | ITGA |

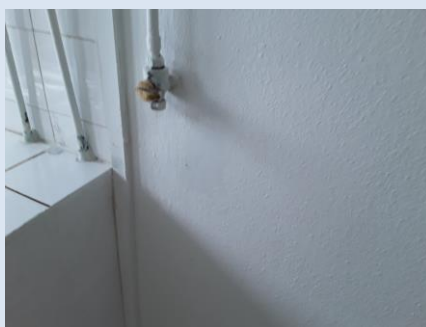
| PRELEVEMENT : 13LDD0702P001 | | | |

| PRELEVEMENT : 13LDD0702P001 | | | |
|---|---|---|---|
| OPH77 | 13LDD0702 21/10/2019 | | Cuisine (Rez de chaussée) |
| Enduit / Peinture béton | Peintures multiples en vrac non séparable + enduit plâtreux blanc en vrac | 21/10/2019 | RHENZOUR Abdessamad |
| Mur C | | Amiante non détecté | |

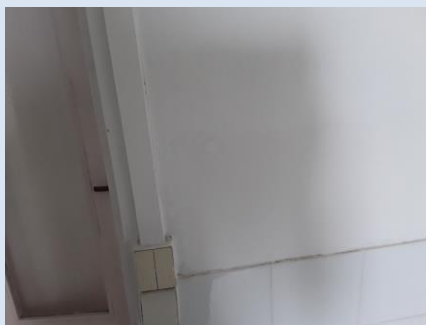
| PRELEVEMENT : 13LDD0702P002 | | | |

| PRELEVEMENT : 13LDD0702P002 | | | |
|---|---|---|---|
| OPH77 | 13LDD0702 21/10/2019 | | Salle d'eau (Rez de chaussée) |
| Enduit / Peinture | Peintures multiples en vrac non séparable + enduit plâtreux blanc en vrac | 21/10/2019 | RHENZOUR Abdessamad |
| Mur D | | Amiante non détecté | |

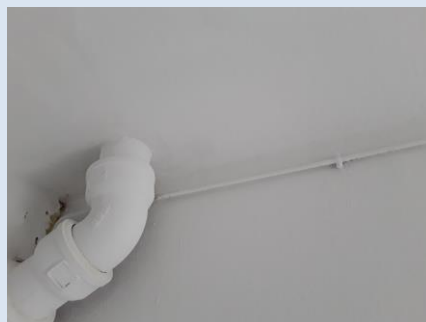
| PRELEVEMENT : 13LDD0702P003 | | | |

| PRELEVEMENT : 13LDD0702P003 | | | |
|---|---|---|---|
| OPH77 | 13LDD0702 21/10/2019 | | Salle d'eau (Rez de chaussée) |
| Enduit / Peinture béton | Peintures multiples en vrac non séparable + enduit plâtreux blanc en vrac | 21/10/2019 | RHENZOUR Abdessamad |
| Plafond | | Amiante non détecté | |

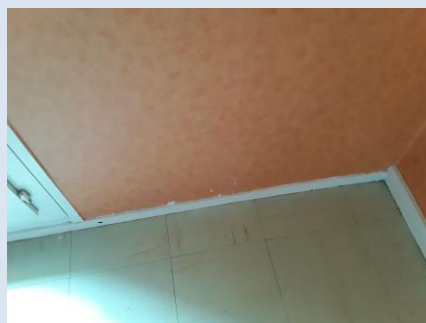
| PRELEVEMENT : 13LDD0702P004 | | | |

| PIECE | ETAGE | ELEMENTS | DESCRIPTIF LABORATOIRE | Echantillon | REPERAGE | ETAT | RESULTAT | METHODE |
|---|---|---|--|---|---|---|---|---|
| Chambre | Rez de chaussé | Enduit / Peinture béton | Peintures multiples en vrac non séparable + papier en vrac non séparable + enduit plâtreux blanc en vrac | 13LDD0702P004 | Mur B | DEGRADATION PARTIELLE | Amiante non détecté | RESULTAT ANALYSE |

| PRELEVEMENT : 13LDD0702P004 | | | |
|---|--|---|---|
| OPH77 | 13LDD0702 21/10/2019 | | Chambre (Rez de chaussée) |
| Enduit / Peinture béton | Peintures multiples en vrac non séparable + papier en vrac non séparable + enduit plâtreux blanc en vrac | 21/10/2019 | RHENZOUR Abdessamad |
| Mur B | | Amiante non détecté | |
