Rapport de mission de repérage des matériaux et produits contenant de l'amiante avant réalisation de travaux

Norme NF X 46-020 V .2017

6 SQUARE DE L ORIENT

RAPPORT N° :	13LDE0402	Laboratoire d'Analyses :	ITGA
Repérage réalisé le :	05/11/2019	Adresse laboratoire :	3 RUE ARMAND HERPIN LACROIX - CS 46537 35065 RENNES CEDEX
Accompagnateur :		Numéro d'accréditation :	1-5967
Par :	Abdessamad RHENZOUR	Organisme d'assurance professionnelle :	AXA France
N° certificat :	DTI3342	Adresse assurance :	313 Terrasses de l'Arche 92727 NANTERRE CEDEX
Date d'obtention :	23/11/2017	N° de contrat d'assurance :	10158549604
Organisme certificateur	DEKRA 5 avenue Garlande - 92220 BAGNEUX	Date de validité :	31/12/2019

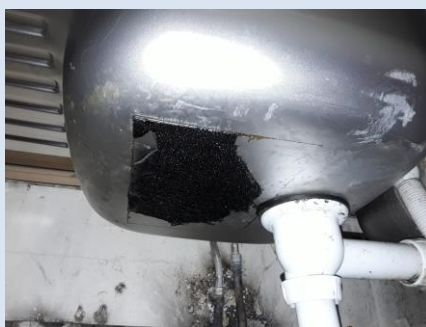
PRELEVEMENT : 13LDE0402P001			
NOM DU CLIENT	NUMERO DU DOSSIER	PIECE OU LOCAL	
HABITAT 77-OPH DE SEINE ET MARNE	13LDE0402 05/11/2019	Cuisine (R+4)	
ELEMENT	DESCRIPTIF DU LABORATOIRE	DATE DE PRELEVEMENT	NOM DE L'OPERATEUR
Tampon bitumineux	Matériau bitumineux noir	05/11/2019	RHENZOUR Abdessamad
LOCALISATION		RESULTAT	
Sous évier		Amiante non détecté

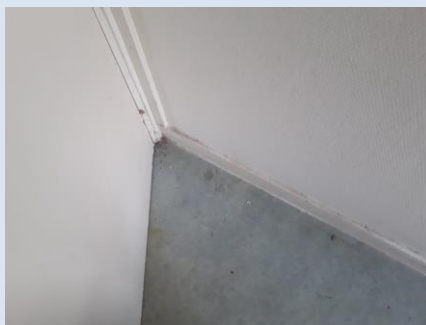
PRELEVEMENT : 13LDE0402P002			
NOM DU CLIENT	NUMERO DU DOSSIER	PIECE OU LOCAL	
HABITAT 77-OPH DE SEINE ET MARNE	13LDE0402 05/11/2019	Cuisine (R+4)	
ELEMENT	DESCRIPTIF DU LABORATOIRE	DATE DE PRELEVEMENT	NOM DE L'OPERATEUR
Revêtement souple	Revêtement souple vert	05/11/2019	RHENZOUR Abdessamad
LOCALISATION		RESULTAT	
Sol		Fr1:Amiante non détecté

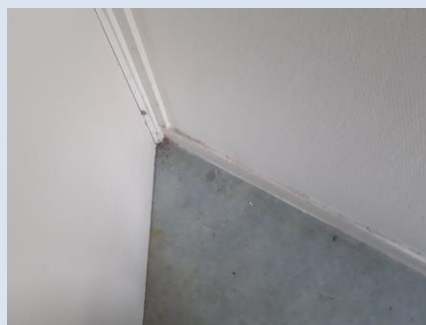
PRELEVEMENT : 13LDE0402P002			
NOM DU CLIENT	NUMERO DU DOSSIER	PIECE OU LOCAL	
HABITAT 77-OPH DE SEINE ET MARNE	13LDE0402 05/11/2019	Cuisine (R+4)	
ELEMENT	DESCRIPTIF DU LABORATOIRE	DATE DE PRELEVEMENT	NOM DE L'OPERATEUR
Revêtement souple	Colle polymère jaune non séparable + ragréage rose + matériau rose non séparable	05/11/2019	RHENZOUR Abdessamad
LOCALISATION		RESULTAT	
Sol		Fr2:Amiante non détecté

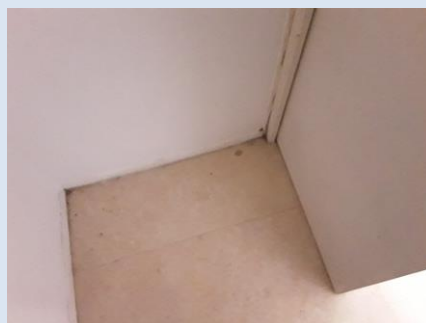
PRELEVEMENT : 13LDE0402P003			
NOM DU CLIENT	NUMERO DU DOSSIER	PIECE OU LOCAL	
HABITAT 77-OPH DE SEINE ET MARNE	13LDE0402 05/11/2019	Placard 2 (R+4)	
ELEMENT	DESCRIPTIF DU LABORATOIRE	DATE DE PRELEVEMENT	NOM DE L'OPERATEUR
Revêtement souple	Revêtement souple beige	05/11/2019	RHENZOUR Abdessamad
LOCALISATION		RESULTAT	
Sol		Fr1:Amiante non détecté

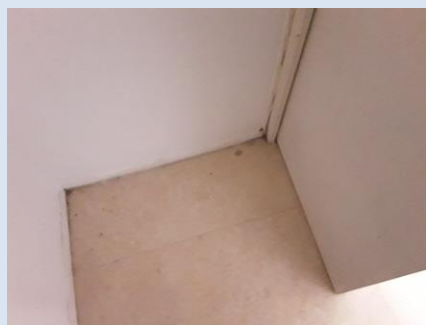
PRELEVEMENT : 13LDE0402P003			
NOM DU CLIENT	NUMERO DU DOSSIER	PIECE OU LOCAL	
HABITAT 77-OPH DE SEINE ET MARNE	13LDE0402 05/11/2019	Placard 2 (R+4)	
ELEMENT	DESCRIPTIF DU LABORATOIRE	DATE DE PRELEVEMENT	NOM DE L'OPERATEUR
Revêtement souple	Colle polymère jaune non séparable + ragréage rose	05/11/2019	RHENZOUR Abdessamad
LOCALISATION		RESULTAT	
Sol		Fr2:Amiante non détecté	
EMPLACEMENT

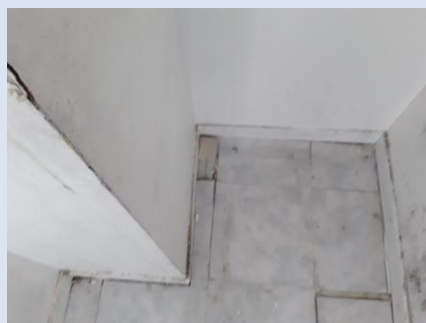
PRELEVEMENT : 13LDE0402P004			
NOM DU CLIENT	NUMERO DU DOSSIER	PIECE OU LOCAL	
HABITAT 77-OPH DE SEINE ET MARNE	13LDE0402 05/11/2019	Cellier (R+4)	
ELEMENT	DESCRIPTIF DU LABORATOIRE	DATE DE PRELEVEMENT	NOM DE L'OPERATEUR
Dalle de sol	Revêtement bicouche cassant beige et rouge	05/11/2019	RHENZOUR Abdessamad
LOCALISATION		RESULTAT	
Sol		Fr1:Amiante non détecté	
EMPLACEMENT

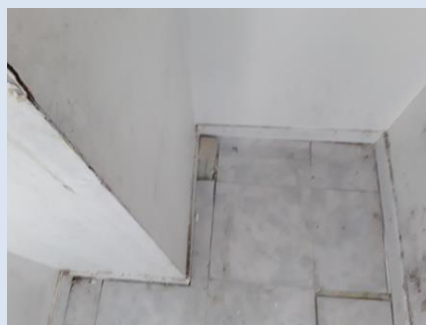
PRELEVEMENT : 13LDE0402P004			
NOM DU CLIENT	NUMERO DU DOSSIER	PIECE OU LOCAL	
HABITAT 77-OPH DE SEINE ET MARNE	13LDE0402 05/11/2019	Cellier (R+4)	
ELEMENT	DESCRIPTIF DU LABORATOIRE	DATE DE PRELEVEMENT	NOM DE L'OPERATEUR
Dalle de sol	Colle polymère jaune non séparable + ragréage gris	05/11/2019	RHENZOUR Abdessamad
LOCALISATION		RESULTAT	
Sol		Fr2:Amiante non détecté	
EMPLACEMENT

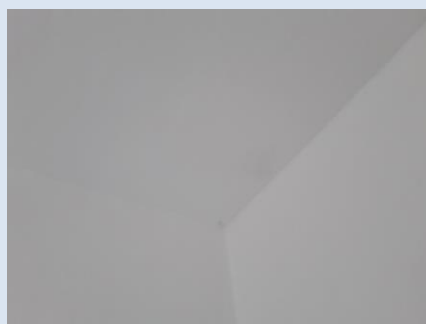
PRELEVEMENT : 13LDE0402P005			
NOM DU CLIENT	NUMERO DU DOSSIER	PIECE OU LOCAL	
HABITAT 77-OPH DE SEINE ET MARNE	13LDE0402 05/11/2019	Salle de bains (R+4)	
ELEMENT	DESCRIPTIF DU LABORATOIRE	DATE DE PRELEVEMENT	NOM DE L'OPERATEUR
Enduit / Peinture béton	Enduit plâtreux blanc en vrac + peintures multiples avec couche en toile non séparable	05/11/2019	RHENZOUR Abdessamad
LOCALISATION		RESULTAT	
Plafond		Amiante non détecté	
EMPLACEMENT

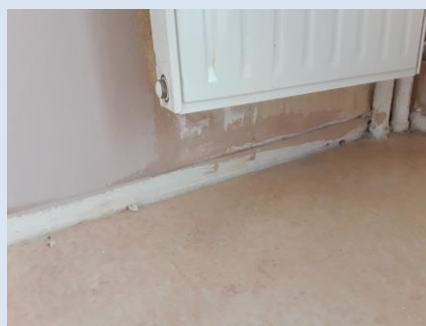
PRELEVEMENT : 13LDE0402P006			
NOM DU CLIENT	NUMERO DU DOSSIER	PIECE OU LOCAL	
HABITAT 77-OPH DE SEINE ET MARNE	13LDE0402 05/11/2019	Chambre 2 (R+4)	
ELEMENT	DESCRIPTIF DU LABORATOIRE	DATE DE PRELEVEMENT	NOM DE L'OPERATEUR
Enduit / Peinture béton	Enduit plâtreux blanc en vrac + peintures multiples avec couche en toile non séparable + carton non séparable	05/11/2019	RHENZOUR Abdessamad
LOCALISATION		RESULTAT	
Mur A		Amiante non détecté

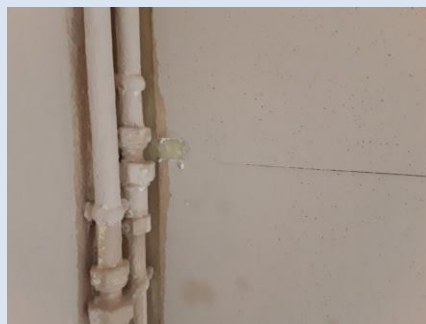
PRELEVEMENT : 13LDE0402P007			
NOM DU CLIENT	NUMERO DU DOSSIER	PIECE OU LOCAL	
HABITAT 77-OPH DE SEINE ET MARNE	13LDE0402 05/11/2019	Chambre 2 (R+4)	
ELEMENT	DESCRIPTIF DU LABORATOIRE	DATE DE PRELEVEMENT	NOM DE L'OPERATEUR
Dalle de polystyrènes	Polystyrène	05/11/2019	RHENZOUR Abdessamad
LOCALISATION		RESULTAT	
Mur B		Fr1:Amiante non détecté

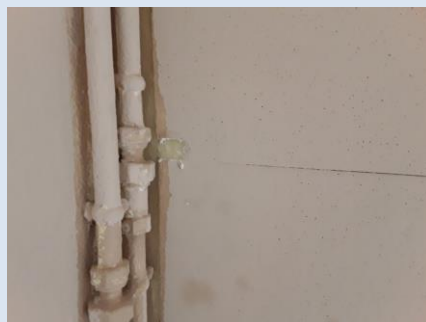
PRELEVEMENT : 13LDE0402P007			
NOM DU CLIENT	NUMERO DU DOSSIER	PIECE OU LOCAL	
HABITAT 77-OPH DE SEINE ET MARNE	13LDE0402 05/11/2019	Chambre 2 (R+4)	
ELEMENT	DESCRIPTIF DU LABORATOIRE	DATE DE PRELEVEMENT	NOM DE L'OPERATEUR
Dalle de polystyrènes	Peintures multiples	05/11/2019	RHENZOUR Abdessamad
LOCALISATION		RESULTAT	
Mur B		Fr2:Amiante non détecté

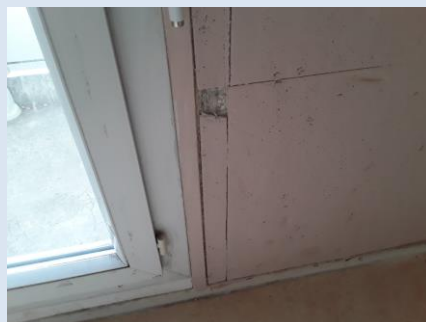
PRELEVEMENT : 13LDE0402P008			
NOM DU CLIENT	NUMERO DU DOSSIER	PIECE OU LOCAL	
HABITAT 77-OPH DE SEINE ET MARNE	13LDE0402 05/11/2019	Chambre 2 (R+4)	
ELEMENT	DESCRIPTIF DU LABORATOIRE	DATE DE PRELEVEMENT	NOM DE L'OPERATEUR
Enduit / Peinture béton	Enduit plâtreux blanc en vrac + peintures multiples non séparable + carton non séparable + polystyrène en faible quantité non séparable	05/11/2019	RHENZOUR Abdessamad
LOCALISATION		RESULTAT	
Mur B		Amiante non détecté

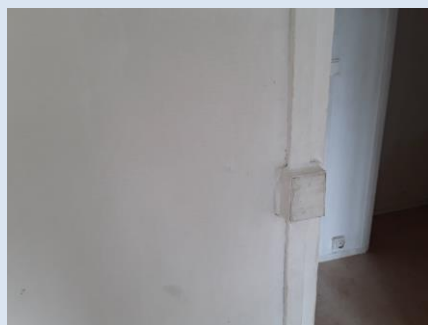
PRELEVEMENT : 13LDE0402P009			
NOM DU CLIENT	NUMERO DU DOSSIER	PIECE OU LOCAL	
HABITAT 77-OPH DE SEINE ET MARNE	13LDE0402 05/11/2019	Chambre 1 (R+4)	
ELEMENT	DESCRIPTIF DU LABORATOIRE	DATE DE PRELEVEMENT	NOM DE L'OPERATEUR
Enduit / Peinture	Peinture avec couche en toile non séparable + enduit plâtreux blanc en vrac	05/11/2019	RHENZOUR Abdessamad
LOCALISATION		RESULTAT	
Mur D		Amiante non détecté	
EMPLACEMENT

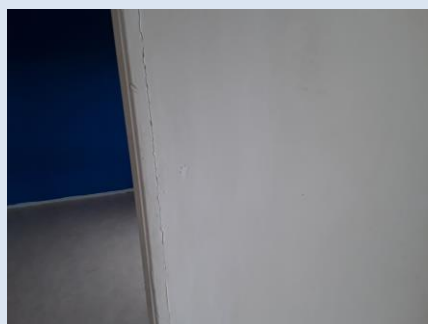
PRELEVEMENT : 13LDE0402P010			
NOM DU CLIENT	NUMERO DU DOSSIER	PIECE OU LOCAL	
HABITAT 77-OPH DE SEINE ET MARNE	13LDE0402 05/11/2019	Chambre 1 (R+4)	
ELEMENT	DESCRIPTIF DU LABORATOIRE	DATE DE PRELEVEMENT	NOM DE L'OPERATEUR
Enduit / Peinture plaque de plâtre	Matériau plâtreux blanc en vrac + peinture non séparable + carton non séparable	05/11/2019	RHENZOUR Abdessamad
LOCALISATION		RESULTAT	
Mur A		Amiante non détecté	
EMPLACEMENT
