Rapport de mission de repérage des matériaux et produits contenant de l'amiante avant réalisation de travaux

6 SQ DE LORIENT

77 MELUN

RAPPORT N° :	13LDE0502	Laboratoire d'Analyses :	ITGA
Repérage réalisé le :	08/01/2019	Adresse laboratoire :	3 RUE ARMAND HERPIN LACROIX - CS 46537 35065 RENNES CEDEX
Accompagnateur :		Numéro d'accréditation :	1-5967
Par :	Tristan BRUNOT	Organisme d'assurance professionnelle :	AXA France
N° certificat :	CPDI 3541	Adresse assurance :	313 Terrasses de l'Arche 92727 NANTERRE CEDEX
Date d'obtention :	27/12/2017	N° de contrat d'assurance :	10158549604
Organisme certificateur	I.CERT PARC EDONIA - BAT G - RUE DE LA TERRE VICTORIA - 35760 SAINT GREGOIRE	Date de validité :	31/12/2019

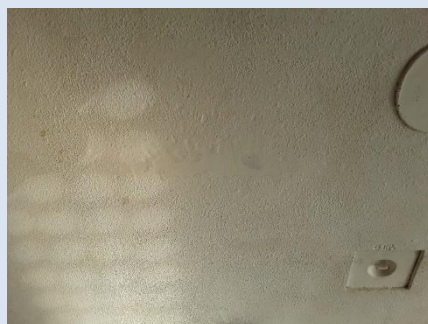
PRELEVEMENT : 13LDE0502P001			
NOM DU CLIENT	NUMERO DU DOSSIER		PIECE OU LOCAL
OPH77	13LDE0502 08/01/2019		Séjour (RC)
ELEMENT	DESCRIPTIF DU LABORATOIRE	DATE DE PRELEVEMENT	NOM DE L'OPERATEUR
Enduit brique plâtrière	Enduit plâtreux blanc + peinture non séparable	08/01/2019	BRUNOT Tristan
LOCALISATION		RESULTAT	
Mur A		Amiante non détecté

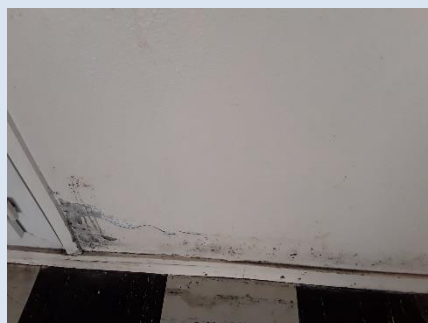
PRELEVEMENT : 13LDE0502P002			
NOM DU CLIENT	NUMERO DU DOSSIER		PIECE OU LOCAL
OPH77	13LDE0502 08/01/2019		Chambre 1 (RC)
ELEMENT	DESCRIPTIF DU LABORATOIRE	DATE DE PRELEVEMENT	NOM DE L'OPERATEUR
Enduit béton	Enduit plâtreux blanc non séparable + peintures multiples en vrac non séparable	08/01/2019	BRUNOT Tristan
LOCALISATION		RESULTAT	
Mur C		Amiante non détecté

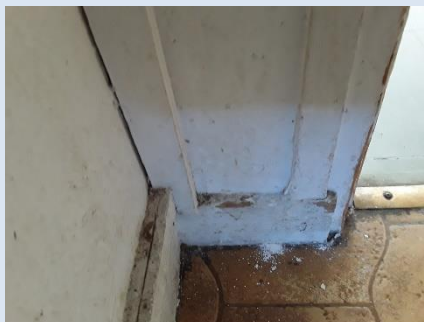
PRELEVEMENT : 13LDE0502P003			
NOM DU CLIENT	NUMERO DU DOSSIER	PIECE OU LOCAL	
OPH77	13LDE0502 08/01/2019	Cuisine (RC)	
ELEMENT	DESCRIPTIF DU LABORATOIRE	DATE DE PRELEVEMENT	NOM DE L'OPERATEUR
Enduit plaque de plâtre	Enduit plâtreux blanc en vrac avec couche en papier et poussières non séparable + peinture non séparable	08/01/2019	BRUNOT Tristan
LOCALISATION		RESULTAT	
Mur F		Amiante non détecté

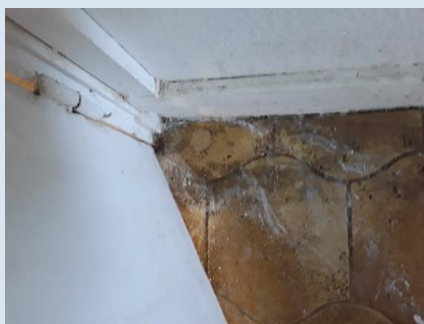
PRELEVEMENT : 13LDE0502P004			
NOM DU CLIENT	NUMERO DU DOSSIER	PIECE OU LOCAL	
OPH77	13LDE0502 08/01/2019	Cuisine (RC)	
ELEMENT	DESCRIPTIF DU LABORATOIRE	DATE DE PRELEVEMENT	NOM DE L'OPERATEUR
Revêtement souple	Dalle dure cassante grise	08/01/2019	BRUNOT Tristan
LOCALISATION		RESULTAT	
Sol		Fr1:Amiante détecté (Chrysotile)

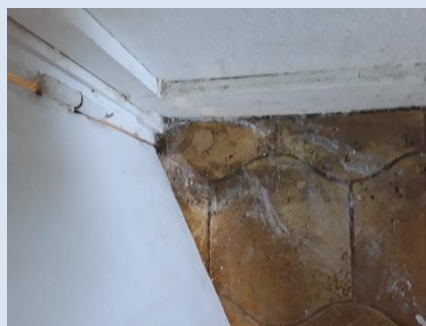
PRELEVEMENT : 13LDE0502P004			
NOM DU CLIENT	NUMERO DU DOSSIER	PIECE OU LOCAL	
OPH77	13LDE0502 08/01/2019	Cuisine (RC)	
ELEMENT	DESCRIPTIF DU LABORATOIRE	DATE DE PRELEVEMENT	NOM DE L'OPERATEUR
Revêtement souple	Colle polymère jaune avec poussières + colle bitumineuse noire non séparable + ragréage gris hétérogène non séparable + sous couche de ragréage blanche en faible quantité non séparable	08/01/2019	BRUNOT Tristan
LOCALISATION		RESULTAT	
Sol		Fr2:Amiante détecté (Chrysotile)

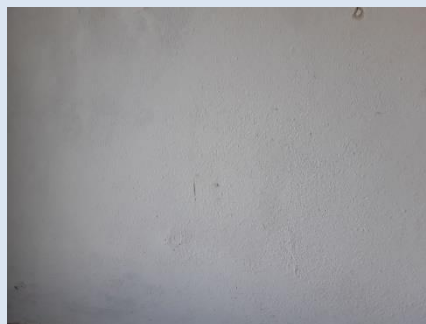
PRELEVEMENT : 13LDE0502P005			
NOM DU CLIENT	NUMERO DU DOSSIER	PIECE OU LOCAL	
OPH77	13LDE0502 08/01/2019	Cuisine (RC)	
ELEMENT	DESCRIPTIF DU LABORATOIRE	DATE DE PRELEVEMENT	NOM DE L'OPERATEUR
Enduit béton	Enduit plâtreux blanc en vrac non séparable + peintures multiples en vrac non séparable	08/01/2019	BRUNOT Tristan
LOCALISATION		RESULTAT	
Mur C		Amiante non détecté

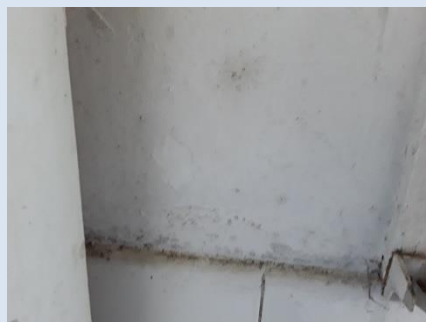
PRELEVEMENT : 13LDE0502P006			
NOM DU CLIENT	NUMERO DU DOSSIER	PIECE OU LOCAL	
OPH77	13LDE0502 08/01/2019	Cuisine (RC)	
ELEMENT	DESCRIPTIF DU LABORATOIRE	DATE DE PRELEVEMENT	NOM DE L'OPERATEUR
Enduit béton	Enduit plâtreux blanc non séparable + peintures multiples en vrac non séparable	08/01/2019	BRUNOT Tristan
LOCALISATION		RESULTAT	
Mur B		Amiante non détecté

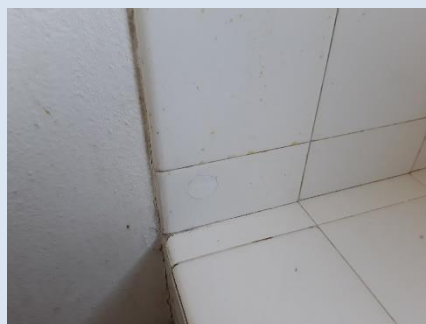
PRELEVEMENT : 13LDE0502P007			
NOM DU CLIENT	NUMERO DU DOSSIER	PIECE OU LOCAL	
OPH77	13LDE0502 08/01/2019	Cuisine (RC)	
ELEMENT	DESCRIPTIF DU LABORATOIRE	DATE DE PRELEVEMENT	NOM DE L'OPERATEUR
Colle faïence	Carrelage + colle grise	08/01/2019	BRUNOT Tristan
LOCALISATION		RESULTAT	
Mur A		Amiante non détecté

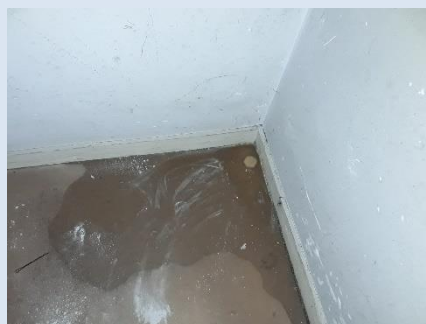
PRELEVEMENT : 13LDE0502P009			
NOM DU CLIENT	NUMERO DU DOSSIER	PIECE OU LOCAL	
OPH77	13LDE0502 08/01/2019	Placard 2 (RC)	
ELEMENT	DESCRIPTIF DU LABORATOIRE	DATE DE PRELEVEMENT	NOM DE L'OPERATEUR
Revêtement souple	Revêtement souple gris + colle polymère jaune non séparable + ragréage gris	08/01/2019	BRUNOT Tristan
LOCALISATION		RESULTAT	
Sol		Amiante non détecté

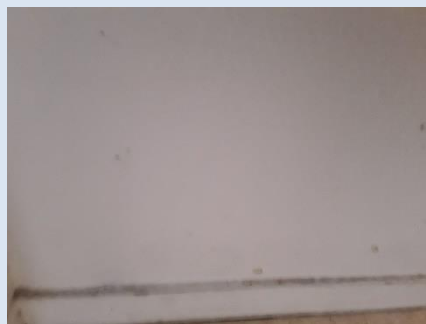
PRELEVEMENT : 13LDE0502P011			
NOM DU CLIENT	NUMERO DU DOSSIER	PIECE OU LOCAL	
OPH77	13LDE0502 08/01/2019	WC (RC)	
ELEMENT	DESCRIPTIF DU LABORATOIRE	DATE DE PRELEVEMENT	NOM DE L'OPERATEUR
Enduit brique plâtrière	Enduit plâtreux blanc en vrac non séparable + peinture non séparable + matériau gris en faible quantité en vrac non séparable	08/01/2019	BRUNIoT Tristan
LOCALISATION		RESULTAT	
Mur A		Amiante non détecté

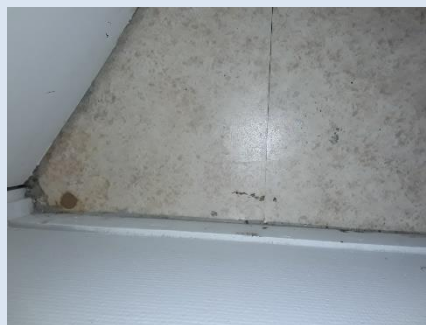
PRELEVEMENT : 13LDE0502P012			
NOM DU CLIENT	NUMERO DU DOSSIER	PIECE OU LOCAL	
OPH77	13LDE0502 08/01/2019	WC (RC)	
ELEMENT	DESCRIPTIF DU LABORATOIRE	DATE DE PRELEVEMENT	NOM DE L'OPERATEUR
Dalle de sol	Revêtement souple beige + colle polymère jaune non séparable + ragréage gris	08/01/2019	BRUNOT Tristan
LOCALISATION		RESULTAT	
Sol		Fr1:Amiante non détecté

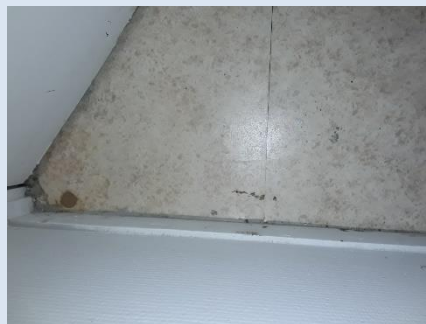
PRELEVEMENT : 13LDE0502P012			
NOM DU CLIENT	NUMERO DU DOSSIER	PIECE OU LOCAL	
OPH77	13LDE0502 08/01/2019	WC (RC)	
ELEMENT	DESCRIPTIF DU LABORATOIRE	DATE DE PRELEVEMENT	NOM DE L'OPERATEUR
Dalle de sol	Revêtement souple jaune	08/01/2019	BRUNOT Tristan
LOCALISATION		RESULTAT	
Sol		Fr2:Amiante non détecté

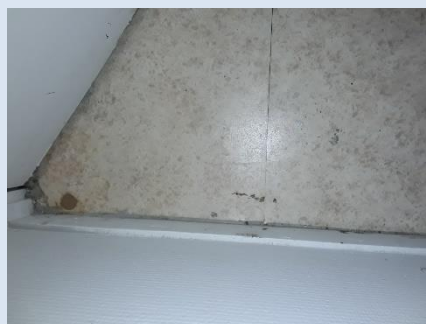
PRELEVEMENT : 13LDE0502P012			
NOM DU CLIENT	NUMERO DU DOSSIER		PIECE OU LOCAL
OPH77	13LDE0502 08/01/2019		WC (RC)
ELEMENT	DESCRIPTIF DU LABORATOIRE	DATE DE PRELEVEMENT	NOM DE L'OPERATEUR
Dalle de sol	Dalle dure cassante grise + colle bitumineuse noire non séparable + ragréage gris avec poussières non séparable	08/01/2019	BRUNIoT Tristan
LOCALISATION		RESULTAT	
Sol		Fr3:Amiante détecté (Chrysotile)

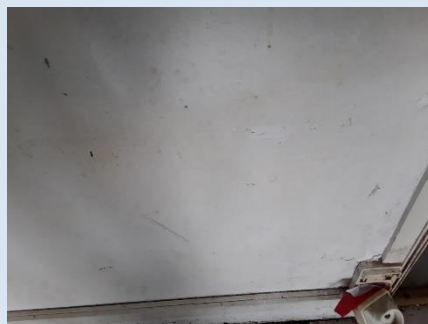
PRELEVEMENT : 13LDE0502P014			
NOM DU CLIENT	NUMERO DU DOSSIER	PIECE OU LOCAL	
OPH77	13LDE0502 08/01/2019	Séjour (RC)	
ELEMENT	DESCRIPTIF DU LABORATOIRE	DATE DE PRELEVEMENT	NOM DE L'OPERATEUR
Enduit plaque de plâtre	Enduit plâtreux blanc avec couche en papier et poussières + peinture non séparable	08/01/2019	BRUNOT Tristan
LOCALISATION		RESULTAT	
Mur D		Amiante non détecté

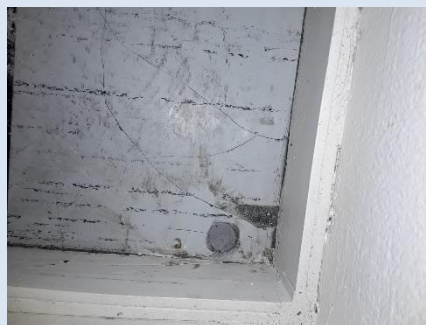
PRELEVEMENT : 13LDE0502P015			
NOM DU CLIENT	NUMERO DU DOSSIER	PIECE OU LOCAL	
OPH77	13LDE0502 08/01/2019	Chambre 1 (RC)	
ELEMENT	DESCRIPTIF DU LABORATOIRE	DATE DE PRELEVEMENT	NOM DE L'OPERATEUR
Dalle de sol	Dalle dure cassante beige + colle bitumineuse noire non séparable + ragréage gris	08/01/2019	BRUNOT Tristan
LOCALISATION		RESULTAT	
Sol		Amiante détecté (Chrysotile)

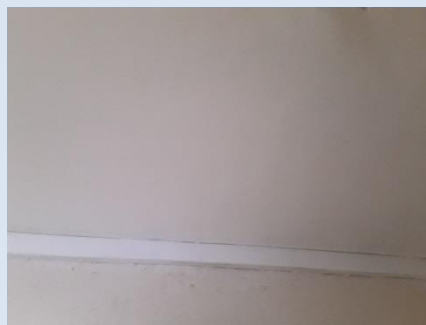
PRELEVEMENT : 13LDE0502P017			
NOM DU CLIENT	NUMERO DU DOSSIER	PIECE OU LOCAL	
OPH77	13LDE0502 08/01/2019	Entrée (RC)	
ELEMENT	DESCRIPTIF DU LABORATOIRE	DATE DE PRELEVEMENT	NOM DE L'OPERATEUR
Enduit béton	Enduit plâtreux blanc + peintures multiples non séparable	08/01/2019	BRUNOT Tristan
LOCALISATION		RESULTAT	
Plafond		Amiante non détecté
