# Rapport de repérage des matériaux et produits contenant de l'amiante avant réalisation de travaux dans un immeuble bâti

7 Square de l'Orient - Logement 1 - ESCDF - R+1  
7700 MELUN

**Date du rapport :** 27/02/2020

13LDF0101 27/02/2020 - 06:17

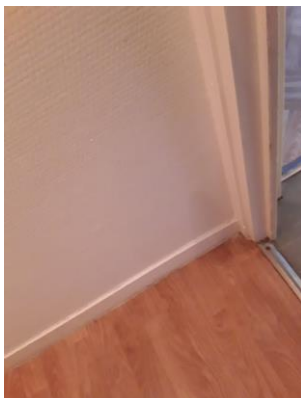
Identification : P008
Pièce et étage : WC R+1
Localisation : Mur C
Parties d'ouvrages ou de composants : Autres (Enduit)
Descriptif Laboratoire : Toile fibreuse blanche non séparable + papier non séparable + peinture non séparable + enduit plâtreux blanc en vrac non séparable
Résultat (justification) : Amiante non détectée (RESULTAT ANALYSE)

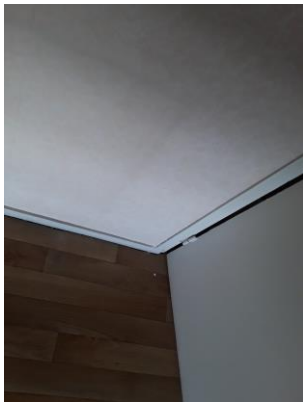
**Identification : P014**

**Descriptif Laboratoire : Peinture non séparable + enduit plâtreux blanc en vrac non séparable + papier peint non séparable**

**Résultat (justification) : Amiante non détectée (RESULTAT ANALYSE)**
