Rapport de mission de repérage des matériaux et produits contenant de l'amiante avant réalisation de travaux

7 SQUARE DE LORIENT

77000 MELUN

RAPPORT N° :	13LDF0502	Laboratoire d'Analyses :	ITGA
Repérage réalisé le :	20/05/2019	Adresse laboratoire :	3 RUE ARMAND HERPIN LACROIX - CS 46537 35065 RENNES CEDEX
Accompagnateur :		Numéro d'accréditation :	1-5967
Par :	Tristan BRUNOT	Organisme d'assurance professionnelle :	AXA France
N° certificat :	CPDI 3541	Adresse assurance :	313 Terrasses de l'Arche 92727 NANTERRE CEDEX
Date d'obtention :	27/12/2017	N° de contrat d'assurance :	10158549604
Organisme certificateur	I.CERT PARC EDONIA - BAT G - RUE DE LA TERRE VICTORIA - 35760 SAINT GREGOIRE	Date de validité :	31/12/2019

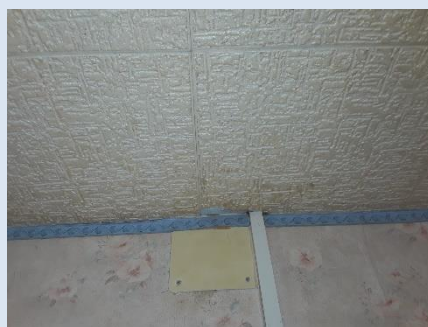
PRELEVEMENT : 13LDF0502P006			
NOM DU CLIENT	NUMERO DU DOSSIER	PIECE OU LOCAL	
OPH77	13LDF0502 20/05/2019	Séjour (RC)	
ELEMENT	DESCRIPTIF DU LABORATOIRE	DATE DE PRELEVEMENT	NOM DE L'OPERATEUR
Colle polystyrène	Polystyrène + colle polymère jaune non séparable	20/05/2019	BRUNOT Tristan
LOCALISATION		RESULTAT	
Plafond		Amiante non détecté

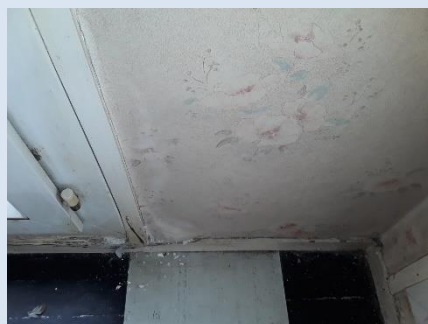
PRELEVEMENT : 13LDF0502P007			
NOM DU CLIENT	NUMERO DU DOSSIER	PIECE OU LOCAL	
OPH77	13LDF0502 20/05/2019	Séjour (RC)	
ELEMENT	DESCRIPTIF DU LABORATOIRE	DATE DE PRELEVEMENT	NOM DE L'OPERATEUR
Enduit béton	Enduit plâtreux blanc en vrac non séparable + matériau gris en vrac non séparable + peinture non séparable	20/05/2019	BRUNOT Tristan
LOCALISATION		RESULTAT	
Mur B		Amiante non détecté

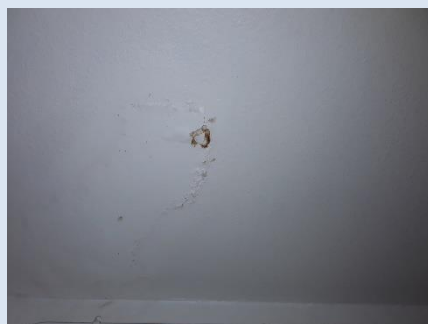
NOM DU CLIENT	NUMERO DU DOSSIER	PIECE OU LOCAL	
OPH77	13LDF0502 20/05/2019	Salle de bains et WC (RC)	
ELEMENT	DESCRIPTIF DU LABORATOIRE	DATE DE PRELEVEMENT	NOM DE L'OPERATEUR
Enduit béton	Enduit plâtreux blanc en vrac non séparable + peintures multiples non séparable	20/05/2019	BRUNOT Tristan
LOCALISATION		RESULTAT	
Plafond		Amiante non détecté

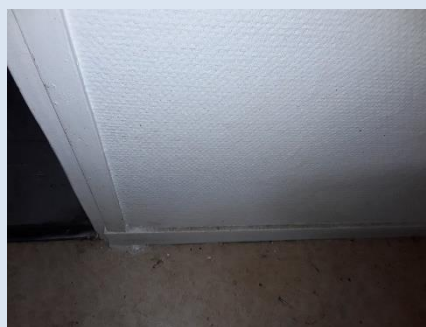
PRELEVEMENT : 13LDF0502P010			
NOM DU CLIENT	NUMERO DU DOSSIER	PIECE OU LOCAL	
OPH77	13LDF0502 20/05/2019	Salle de bains et WC (RC)	
ELEMENT	DESCRIPTIF DU LABORATOIRE	DATE DE PRELEVEMENT	NOM DE L'OPERATEUR
Enduit	Enduit plâtreux blanc en vrac non séparable + peinture non séparable	20/05/2019	BRUNOT Tristan
LOCALISATION		RESULTAT	
Mur D		Amiante non détecté

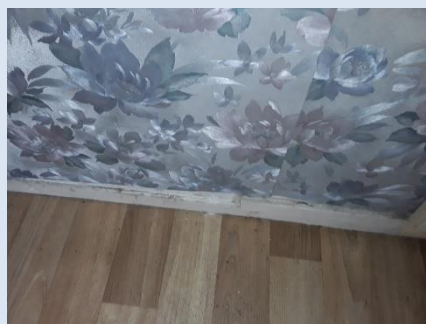
PRELEVEMENT : 13LDF0502P013			
NOM DU CLIENT	NUMERO DU DOSSIER	PIECE OU LOCAL	
OPH77	13LDF0502 20/05/2019	Chambre (RC)	
ELEMENT	DESCRIPTIF DU LABORATOIRE	DATE DE PRELEVEMENT	NOM DE L'OPERATEUR
Enduit béton	Enduit plâtreux blanc en vrac non séparable + peintures multiples non séparable	20/05/2019	BRUNIoT Tristan
LOCALISATION		RESULTAT	
Mur A		Amiante non détecté

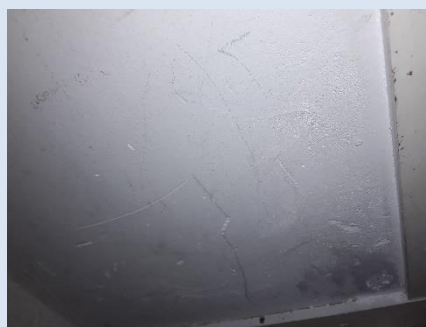
PRELEVEMENT : 13LDF0502P014			
NOM DU CLIENT	NUMERO DU DOSSIER	PIECE OU LOCAL	
OPH77	13LDF0502 20/05/2019	Placard 1 (RC)	
ELEMENT	DESCRIPTIF DU LABORATOIRE	DATE DE PRELEVEMENT	NOM DE L'OPERATEUR
Enduit	Enduit plâtreux blanc en vrac non séparable + peinture non séparable	20/05/2019	BRUNOT Tristan
LOCALISATION		RESULTAT	
Mur D		Amiante non détecté
