Rapport de mission de repérage des matériaux et produits contenant de l'amiante avant réalisation de travaux

Norme NF X 46-020 V .2017

8 SQUARE DE LORIENT

RAPPORT N° :	13LDG0102	Laboratoire d'Analyses :	EUROFINS
Repérage réalisé le :	11/07/2019	Adresse laboratoire :	1294 rue Achille Pères - Bâtiment B1 - 59640 Dunkerque
Accompagnateur :		Numéro d'accréditation :	1-1935
Par :	Rachid AINA	Organisme d'assurance professionnelle :	AXA France
N° certificat :	1381	Adresse assurance :	313 Terrasses de l'Arche 92727 NANTERRE CEDEX
Date d'obtention :	28/09/2015	N° de contrat d'assurance :	10158549604
Organisme certificateur	CEBTP ZAC La Clef Saint Pierre - 12 Avenue Gay Lussac - 78990 ELANCOURT	Date de validité :	31/12/2019

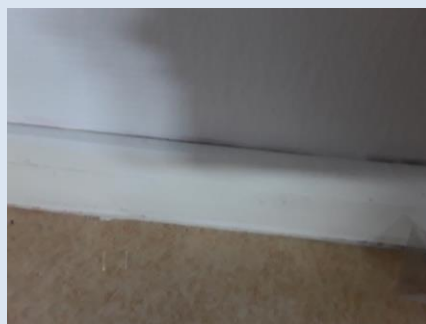
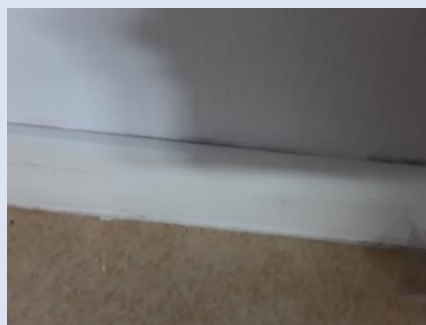
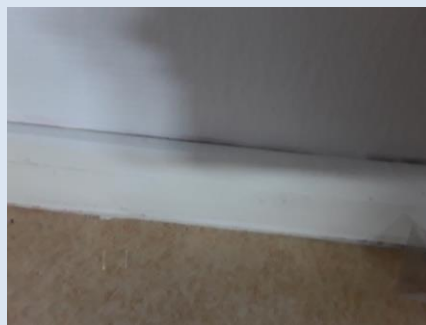
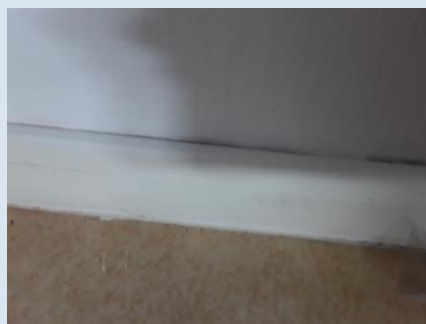
PIECE	ETAGE	ELEMENTS	DESCRIPTIF LABORATOIRE	Echantillon	REPERAGE	ETAT	RESULTAT	METHODE
Cuisine	Rez de chaussé e	Colle	Matériau souple de type revêtement de sol (beige)	13LDG0102P00 1	Sol	DEGRADATION PARTIELLE	Amiante Non Detecte	RESULTAT ANALYSE
Cuisine	Rez de chaussé e	Colle	Matériau de type mousse (beige) ; matériau de type colle (jaune) ; matériau semi-dur de type ragréage (rose)	13LDG0102P00 1	Sol	DEGRADATION PARTIELLE	Amiante Non Detecte	RESULTAT ANALYSE
Cuisine	Rez de chaussé e	Colle	Matériau souple de type revêtement de sol (bleu)	13LDG0102P00 1	Sol	DEGRADATION PARTIELLE	Amiante Non Detecte	RESULTAT ANALYSE
Cuisine	Rez de chaussé e	Colle	Matériau de type mousse (beige) ; matériau de type colle (jaune) ; matériau semi-dur de type ragréage (gris)	13LDG0102P00 1	Sol	DEGRADATION PARTIELLE	Amiante Non Detecte	RESULTAT ANALYSE
Chambre 2	Rez de chaussé e	Enduit / Peinture	Matériau de type peinture (beige) ; matériau semi-dur de type plâtre (blanc)	13LDG0102P00 2	Mur D	DEGRADATION PARTIELLE	Amiante Non Detecte	RESULTAT ANALYSE

PRELEVEMENT : 13LDG0102P001			
NOM DU CLIENT	NUMERO DU DOSSIER		PIECE OU LOCAL
OPH77	13LDG0102 11/07/2019		Cuisine (Rez de chaussée)
ELEMENT	DESCRIPTIF DU LABORATOIRE	DATE DE PRELEVEMENT	NOM DE L'OPERATEUR
Colle	Matériau souple de type revêtement de sol (beige)	11/07/2019	AINA Rachid
LOCALISATION		RESULTAT	
Sol		AmianteNonDetecte

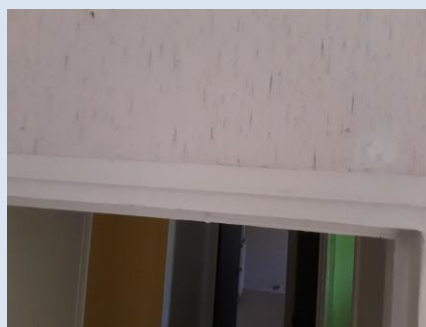
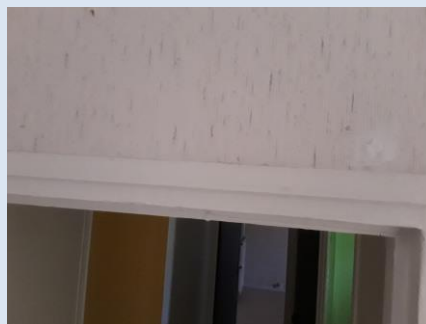
PRELEVEMENT : 13LDG0102P002			
NOM DU CLIENT	NUMERO DU DOSSIER		PIECE OU LOCAL
OPH77	13LDG0102 11/07/2019		Chambre 2 (Rez de chaussée)
ELEMENT	DESCRIPTIF DU LABORATOIRE	DATE DE PRELEVEMENT	NOM DE L'OPERATEUR
Enduit / Peinture	Matériau de type peinture (beige) ; matériau semi-dur de type plâtre (blanc)	11/07/2019	AINA Rachid
LOCALISATION		RESULTAT	
Mur D		AmianteNonDetecte

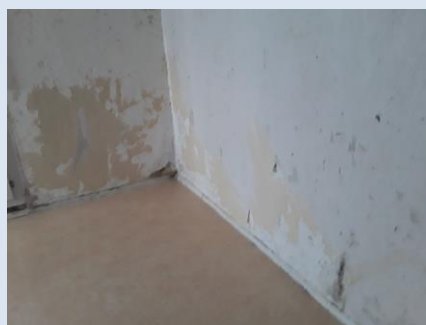
PRELEVEMENT : 13LDG0102P003

PIECE	ETAGE	ELEMENTS	DESCRIPTIF LABORATOIRE	Echantillon	REPERAGE	ETAT	RESULTAT	METHODE
Chambre 2	Rez de chaussée	Enduit / Peinture	Matériau fibreux de type papier peint (blanc) + (rouge) ; matériau de type peinture (beige) en traces ; matériau semi-dur de type plâtre (blanc) en traces	13LDG0102P002	Mur D	DEGRADATION PARTIELLE	Amiante Non Detecte	RESULTAT ANALYSE
Chambre 1	Rez de chaussée	Enduit / Peinture	Matériau de type peinture (beige) ; matériau semi-dur de type plâtre (blanc)	13LDG0102P002	Mur F	DEGRADATION PARTIELLE	Amiante Non Detecte	ZPSO
Chambre 1	Rez de chaussée	Enduit / Peinture	Matériau fibreux de type papier peint (blanc) + (rouge) ; matériau de type peinture (beige) en traces ; matériau semi-dur de type plâtre (blanc) en traces	13LDG0102P002	Mur F	DEGRADATION PARTIELLE	Amiante Non Detecte	ZPSO
Chambre 2	Rez de chaussée	Enduit / Peinture béton	Matériau de type polystyrène (blanc) ; matériau fibreux de type papier peint (blanc) ; matériau de type peinture (blanc) ; matériau semi-dur (blanc) ; matériau semi-dur (brillant) (beige)	13LDG0102P003	Mur B	DEGRADATION TOTALE	Amiante Non Detecte	RESULTAT ANALYSE

NOM DU CLIENT	NUMERO DU DOSSIER	PIECE OU LOCAL	
OPH77	13LDG0102 11/07/2019	Chambre 2 (Rez de chaussée)	
ELEMENT	DESCRIPTIF DU LABORATOIRE	DATE DE PRELEVEMENT	NOM DE L'OPERATEUR
Enduit / Peinture béton	Matériau de type polystyrène (blanc) ; matériau fibreux de type papier peint (blanc) ; matériau de type peinture (blanc) ; matériau semi-dur (blanc) ; matériau semi-dur (brillant) (beige)	11/07/2019	AINA Rachid
LOCALISATION		RESULTAT	
Mur B		AmianteNonDetecte

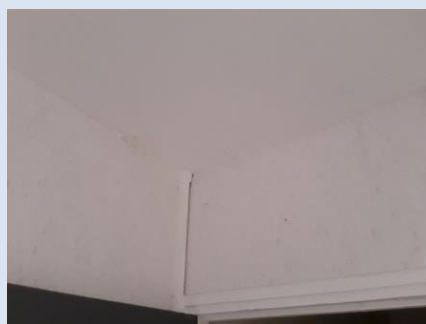
PRELEVEMENT : 13LDG0102P004

PIECE	ETAGE	ELEMENTS	DESCRIPTIF LABORATOIRE	Echantillon	REPERAGE	ETAT	RESULTAT	METHODE
Chambre 2	Rez de chaussée	Enduit / Peinture béton	Matériau de type polystyrène (blanc) ; matériau fibreux de type papier peint (blanc) ; matériau de type peinture (blanc) ; matériau semi-dur (blanc) ; matériau semi-dur (brillant) (beige)	13LDG0102P003	Mur C	DEGRADATION TOTALE	Amiante Non Detecte	ZPSO
Chambre 2	Rez de chaussée	Enduit / Peinture béton	Matériau de type polystyrène (blanc) ; matériau fibreux de type papier peint (blanc) ; matériau de type peinture (blanc) ; matériau semi-dur (blanc) ; matériau semi-dur (brillant) (beige)	13LDG0102P003	Mur D	DEGRADATION TOTALE	Amiante Non Detecte	ZPSO
Chambre 2	Rez de chaussée	Enduit / Peinture béton	Matériau de type peinture (blanc) ; matériau semi-dur (beige) ; matériau semi-dur (jaune) ; matériau semi-dur (blanc)	13LDG0102P004	Plafond	DEGRADATION PARTIELLE	Amiante Non Detecte	RESULTAT ANALYSE

NOM DU CLIENT	NUMERO DU DOSSIER	PIECE OU LOCAL	
OPH77	13LDG0102 11/07/2019	Chambre 2 (Rez de chaussée)	
ELEMENT	DESCRIPTIF DU LABORATOIRE	DATE DE PRELEVEMENT	NOM DE L'OPERATEUR
Enduit / Peinture béton	Matériau de type peinture (blanc) ; matériau semi-dur (beige) ; matériau semi-dur (jaune) ; matériau semi-dur (blanc)	11/07/2019	AINA Rachid
LOCALISATION		RESULTAT	
Plafond		AmianteNonDetecte

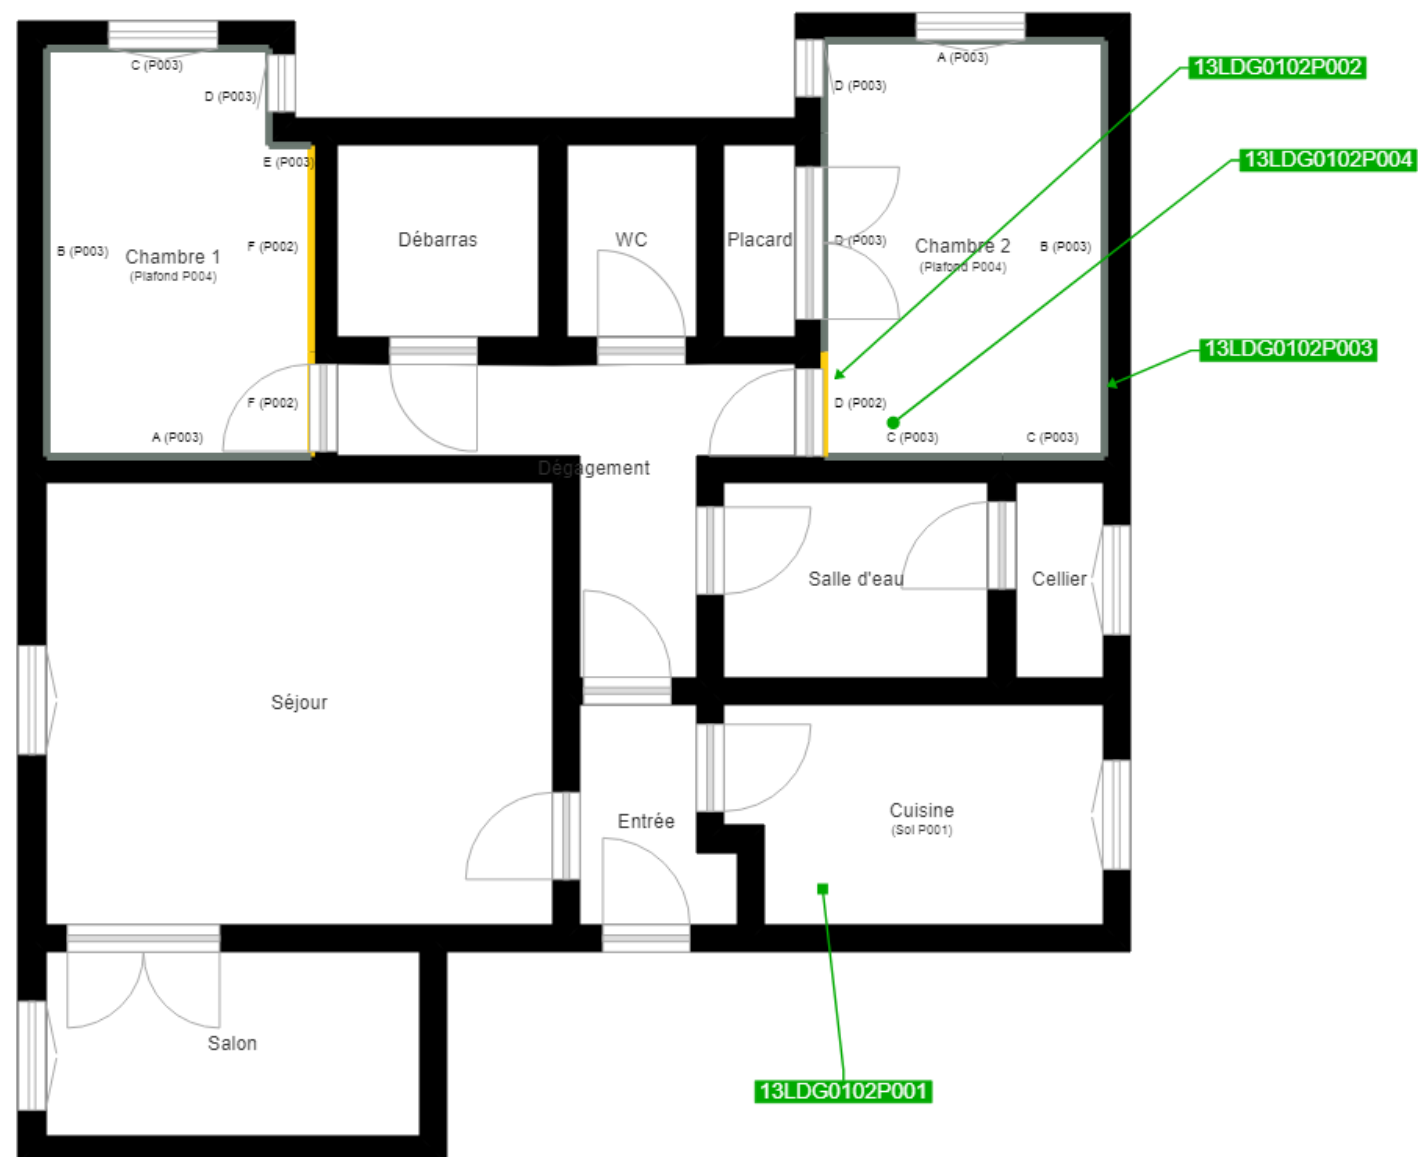
PLANCHE DE REPÉRAGE	Zone : Rez de chaussée	Vue de dessus
Auteur : AINA Rachid	Bien : 13LDG0102 - 8 SQUARE DE LORIENT 77000 MELUN	Chaque support/équipement identifié a fait l'objet d'un sondage par le technicien
